Trysilfjell hytteområde 53, 2420 TRYSIL

**Spennende hytte m/oppussings-  
og oppgr.behov. God planløsning  
på én flate. 3 soverom. Skjermet  
beliggenhet. Ski inn/ut!**

Nøkkelinformasjon .....	2
Om eiendommen .....	4
Plantegning .....	19
Tilstandsrapport .....	34
Egenerklæringsskjema .....	68
Nabolagsprofil .....	70
Velkommen til Trysil .....	72
Budskjema .....	84

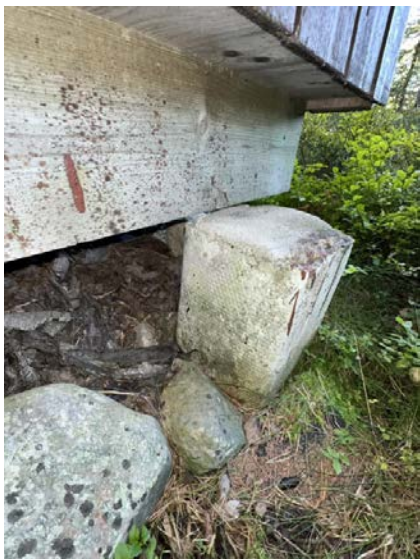
Det registreres setningsskader ved fundamenter.

Viser eksempel på setningskader/skjevheter ved fundamenter.

Utbedring av påviste skader er nødvendig.

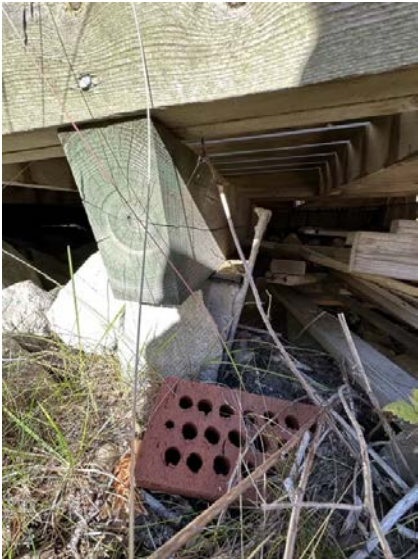
Viser eksempel på setningskader/skjevheter ved fundamenter.

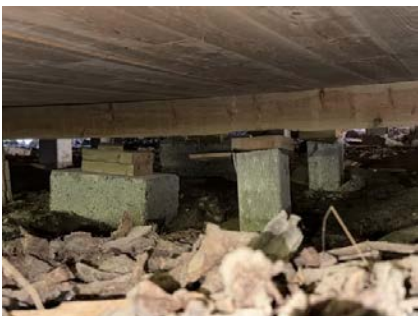
Viser svikt ved grunnen og bjelker som ikke er understøtter.

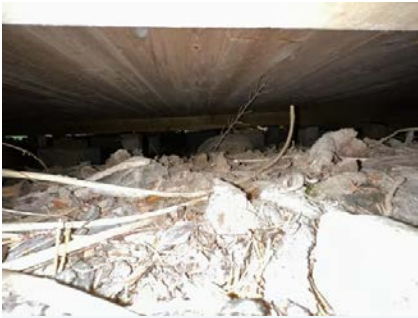
Det mangler fuktsperre i form av plastfolie på bakken i krypkjelleren. Dette medfører at fuktighet fra bakken stiger opp i krypkjelleren med påfølgende økt luftfuktighet og risiko for en skadeutvikling.

Det registreres skjevheter/svikt i bjelkelaget.

Det er liten avstand mellom stubbloftkonstruksjon og terreng.

Utvendig terreng må ha fall fra grunnmuren for å sikre god avrenning av overflatevann. Eventuelt må det utføres drenerende tiltak i terrenget for å lede overflatevann vekk fra boligen.

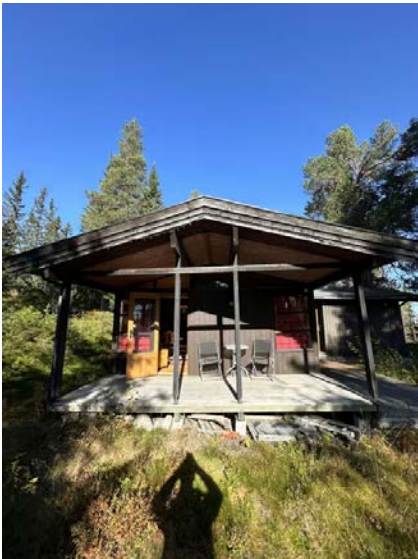
Viser overbygget terrasse mot sør.

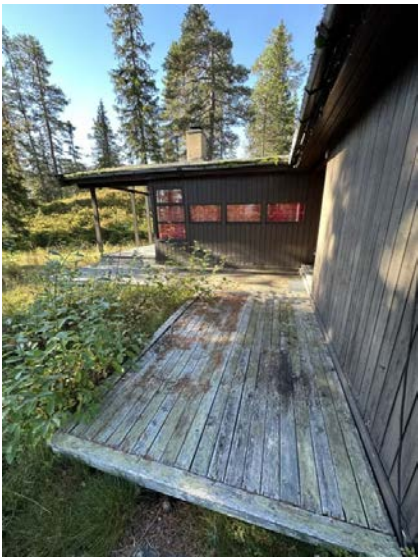
Viser terrasse/markterrasse.

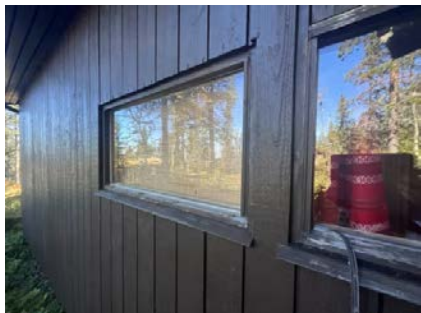
Det er påvist avvik ved omramming. Vindu mangler, gummlist, vannbrett og listverk.

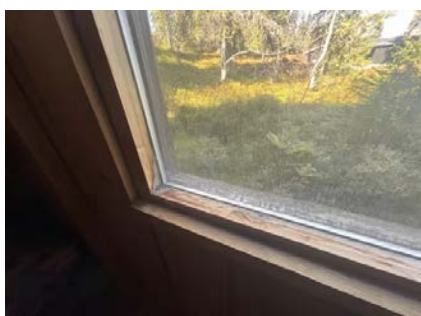
Det registreres misfarging på innvendige karmmer og foringer, trolig pga. kondens.

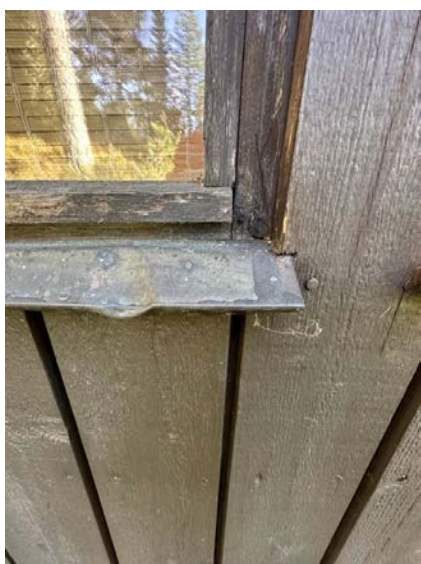
Det er påvist avvik ved omramming. Liten/ingen avstand mellom trepanel og beslag, fare for fuktopptrekk.

Tettelisten bør byttes og monteres der dette mangler, eldre tettelisten har mistet noe tettefunksjon.

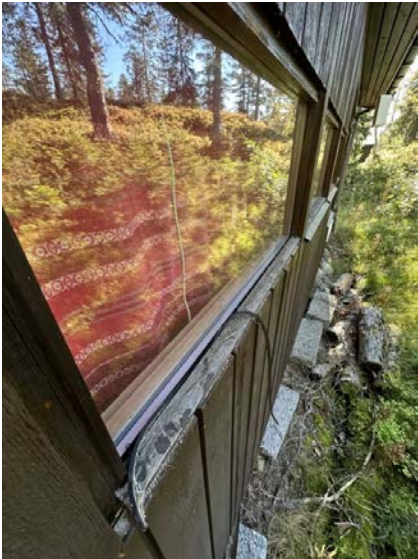
Det er påvist avvik ved omramming. Vindu mangler, gummilist, vannbrett og listverk. Fare for fuktinntrengning.

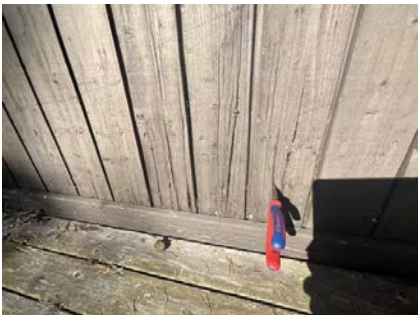
Det registreres stedvis råteskader ved kledningen.

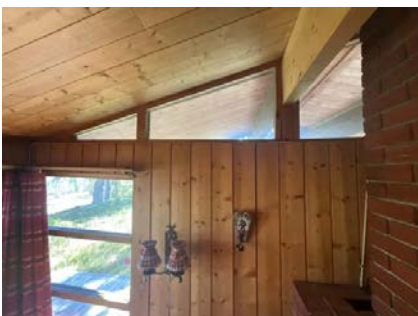
Det registreres store skjevheter ved flere yttervegger.

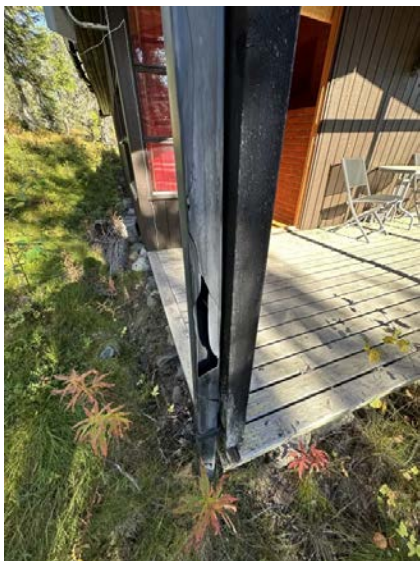
Viser sprekk i nedløpsrør.

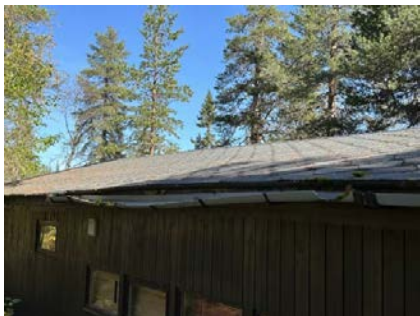
Det registreres store skader ved takrenner.

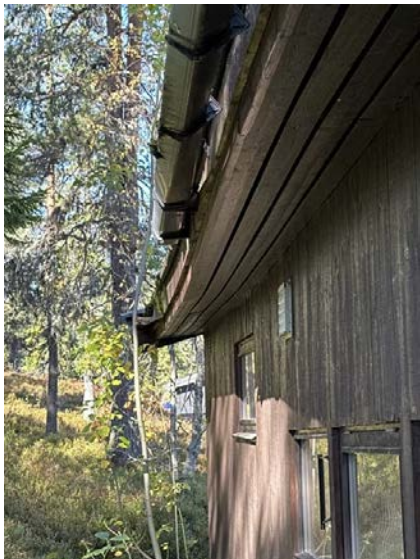
Viser skjevheter ved takkonstruksjonen.

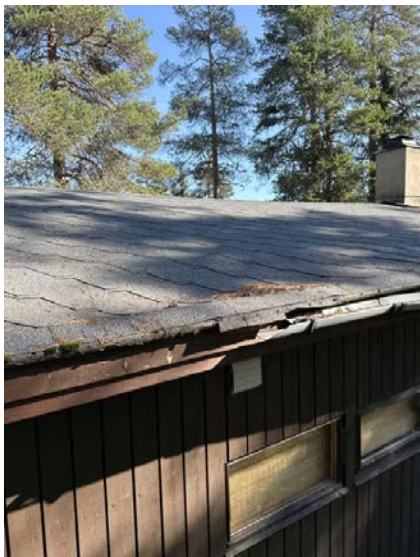
Det registreres stor nedbøy i takflaten flere steder.

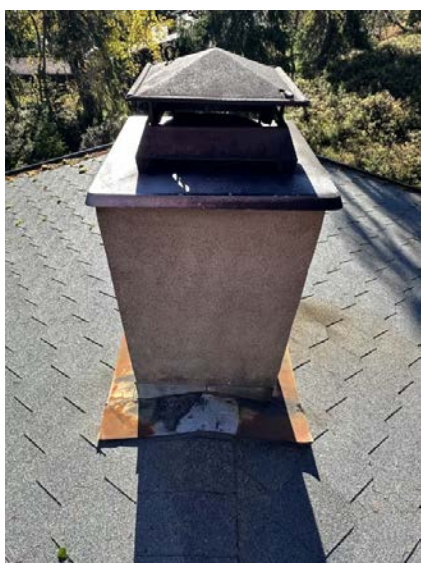
Viser pipe over tak. Det registreres rust på beslag og feil ved montering.

Utbedring av pipebeslag over tak anbefales.

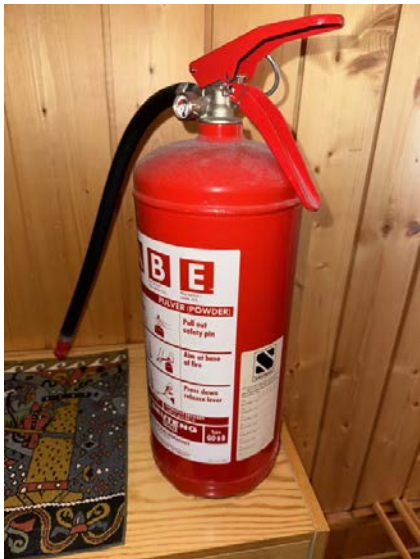
Viser brannslukningsapparat.

Brannslukningsapparat eldre enn 10 år.

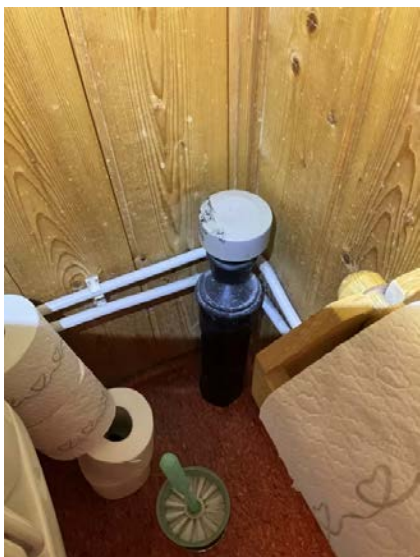
Viser lufting med vakumventil.

Anbefaler ytterligere undersøkelser om lufting av avløpsanlegget er tilfredsstillende. Lufting er ikke ført over tak.

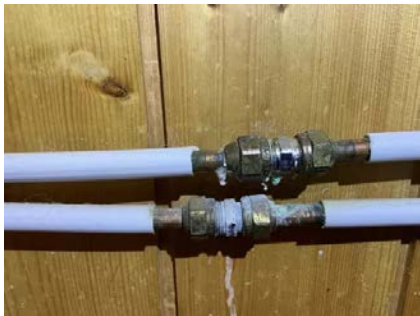
Det registreres irr og mindre drypplekkasje ved rørkobling på bad.

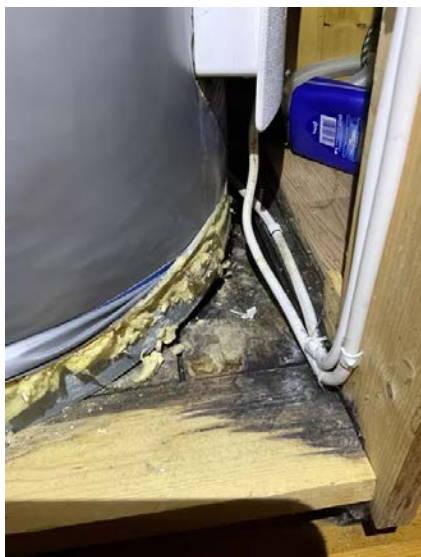
Viser defekt understøtte ved bereder.

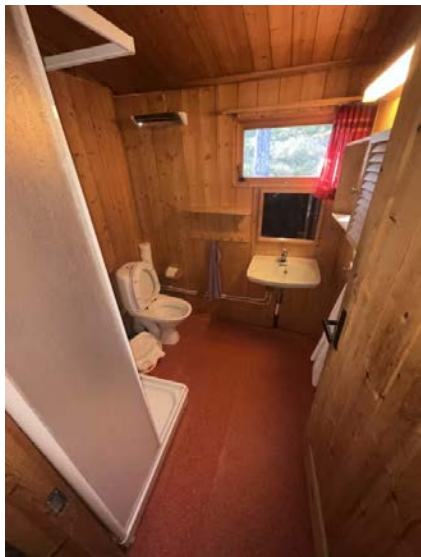
Viser installasjoner på bad.

Det er behov for totalrenovering av våtrommet!

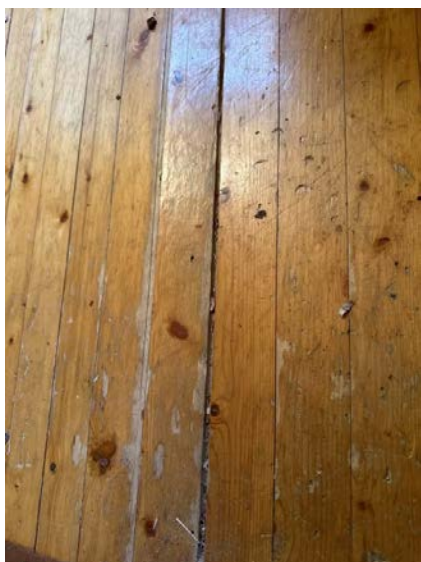
Det registreres store sprekker og slitasje ved gulv.
