Tilstandsrapport

Enebolig

Byrkjavegen 19, 5708 VOSS

Befaringsdato: 04.07.2024

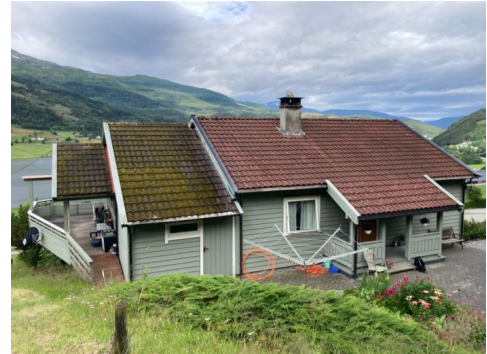
TG 2 Nedløp og beslag

- Det mangler snøfangere på hele eller deler av taket, men det var ikke krav om dette på byggemeldingstidspunktet.
- Det mangler tilfredsstillende adkomst til pipe for feier.
- Takrenner har punktvis lekkasjer.
- Vurdering basert på alder. Tilstandsgrad 2 gis med bakgrunn i at mer enn halvparten av forventet brukstid på renner/nedløp/beslag er passert.

- Det er ikke krav om utbedring opp til dagens krav.
- Stigetrinn for feier må monteres.
- Lokal utbedring må utføres.

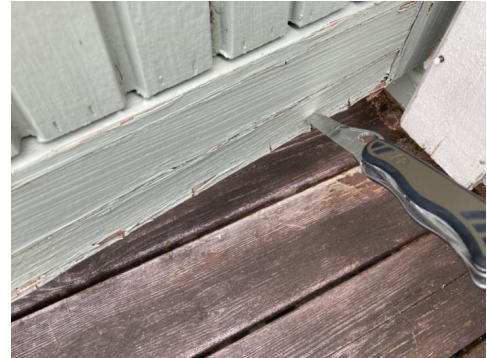
Råte i altandør

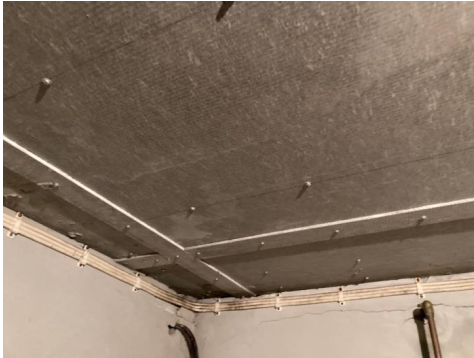
Eternittplater (asbest)

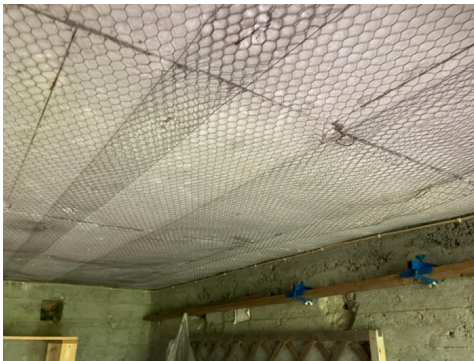
Isopor (verkstad/garasje)

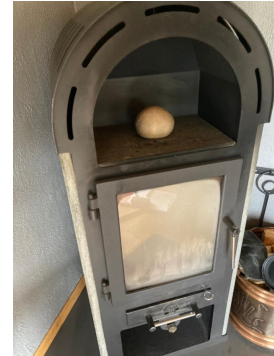
Vedovn i stue 1. etasje

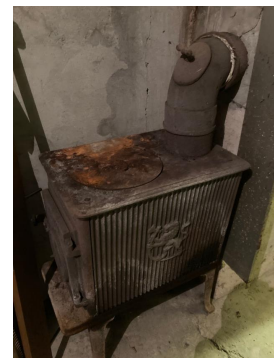
Vedovn i verkstad, kjeller

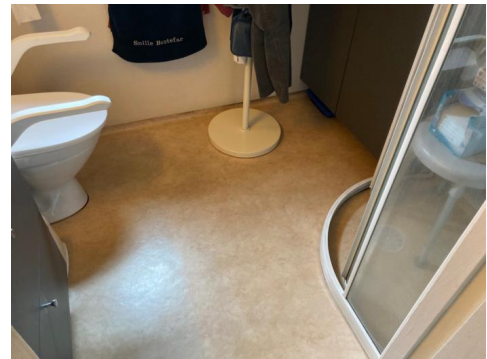
1. ETASJE > BAD (3,6 KVM)

TG 2 Tilliggende konstruksjoner våtrom

- Hulltaking er ikke foretatt da det allerede er påvist andre avvik i våtsonen.

- Gjennomføre ytterligere undersøkelser og foreta utbedring av skade.

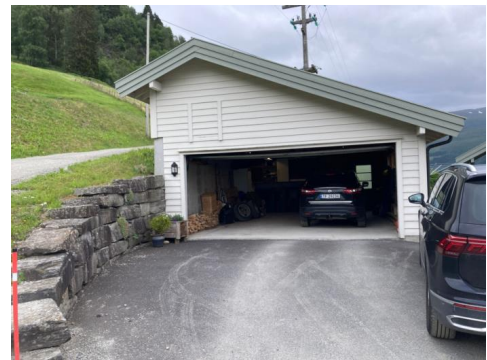
! TG 2 Terrengforhold

Skråande tomt
