# Tilstandsrapport

📍 Tiurveien 27 , 1930 AURSKOG

# gnr. 192, bnr. 837

Befaringsdato: 23.03.2026

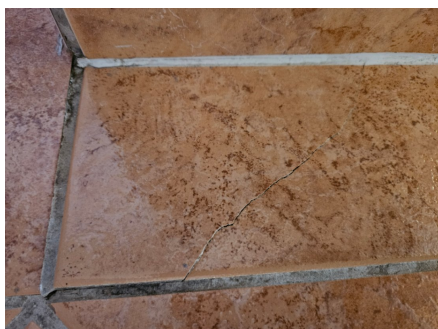
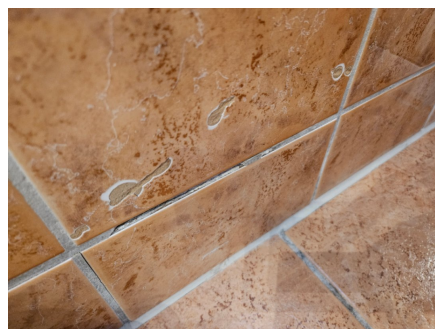
Det er hull etter tidligere innredning i våtsoner.  
Skadet overflate på enkelte fliser.  
Noen fliser har dårlig vedheft mot underlaget.  
Det er sprekker og riss i enkelte fuger.  
Det er vindu innenfor våt sone til badekar.

Påse at hull etter tidligere innredning i våtsoner er tette for å hindre fuktinntrengning i konstruksjonen.

Skadet overflate på fliser og fliser med dårlig vedheft bør utbedres eller skiftes for å unngå videre skadeutvikling og redusert beskyttelse mot fukt.

Sprekker og riss i fuger bør utbedres for å forhindre vannlekkasje til underliggende konstruksjon.

Vindu innenfor våtzone til badekar bør sikres med tilstrekkelig fuksikring for å unngå risiko for vanninntrengning og skade på vindu og omkringliggende vegg.

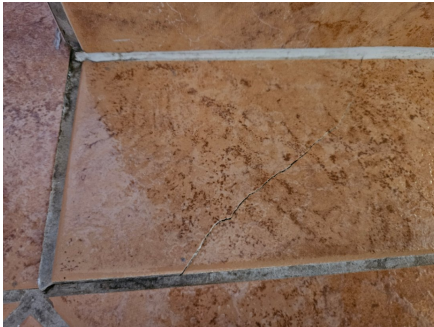
Løs flis.

Fliser med sprekker og løse fliser bør utbedres eller skiftes for å hindre videre skade og redusere risiko for vanninntrengning i underliggende konstruksjoner.  
Manglende fall øker faren for at vann blir liggende på gulvet.

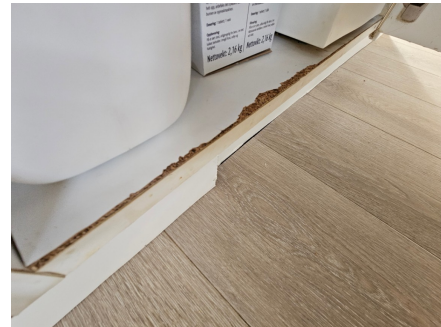
Det er skader på innredningen, inkludert kosmetiske skader på fronter og fuktskade i bunnen av skapet under vasken.

Det er skade på benkeplaten ved vasken.

Det er skade på sokkellisten.

Skader på innredningen, inkludert fuktskade i bunnen av skapet under vasken, bør utbedres for å hindre videre forringelse og mulig utvikling av råte eller mugg.

Skade på benkeplaten ved vasken og sokkellisten bør utbedres for å forhindre ytterligere slitasje og redusere risikoen for fuktskader.
