# Tilstandsrapport

Boligbygg med flere boenheter
-

Garver Ytteborgs vei 95B , 0977 OSLO
-

Rapportdato: 17.03.2026

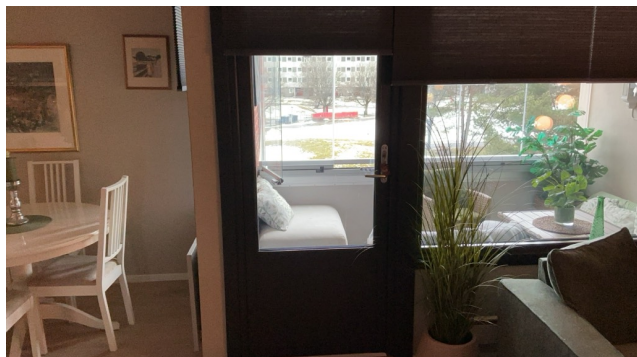
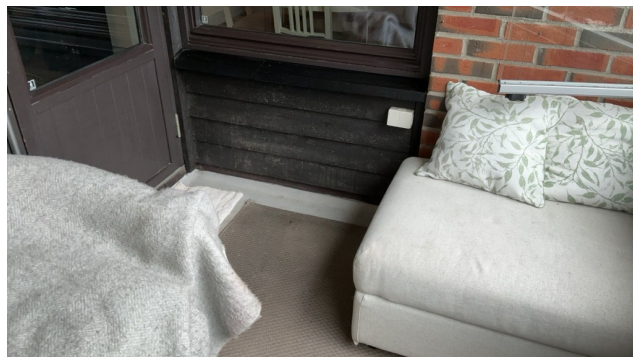
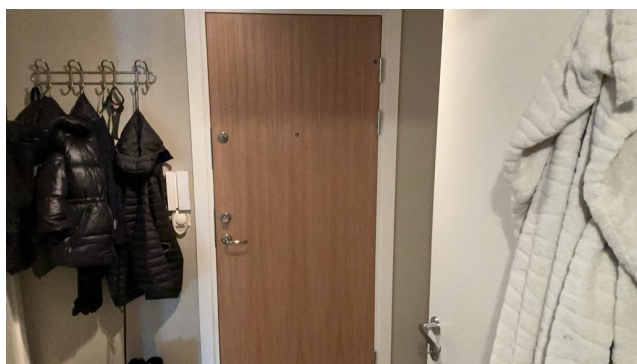
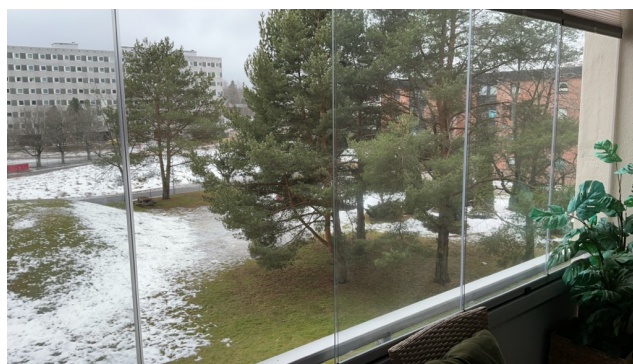
### TG 2 Dører

Skjevhet ytterdør.

Det er bestilt ny ytterdør som blir satt inn mars/april 2026. Opplyst av eier.

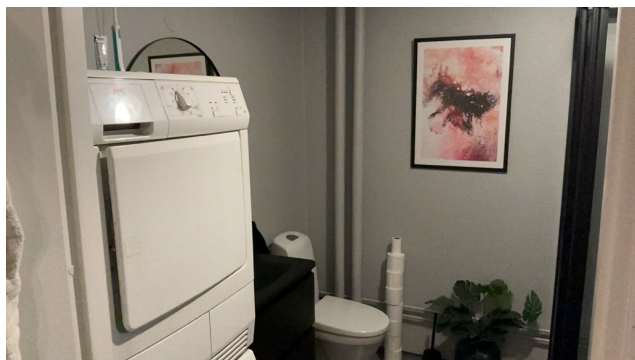
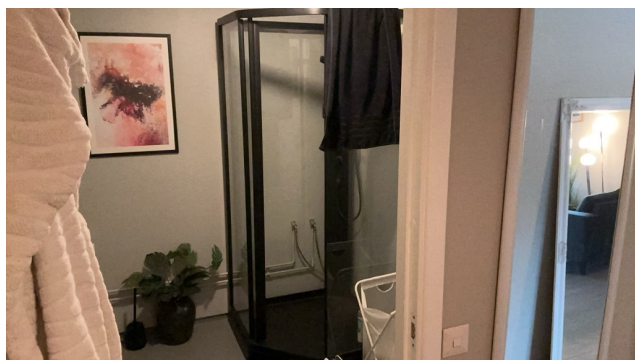
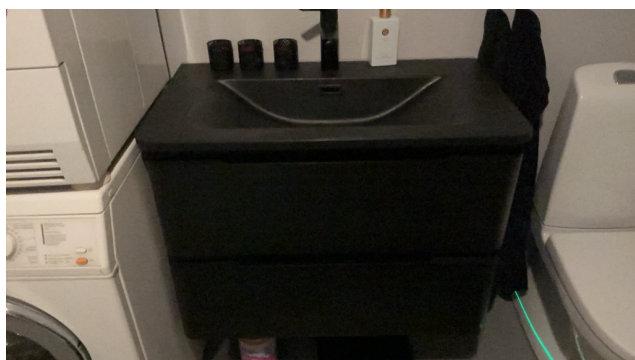
## TG 3 Generell

- Våtrommet må oppgraderes for å tåle normal bruk etter dagens krav.

Vurdering er basert på anbefalt brukstid/levetid og at våtrom av eldre årganger normalt ikke er bygget for dagens bruk. Tilstandsgrad 3 gis med bakgrunn i at mer enn halvparten av forventet brukstid for våtrommet er oppnådd. Det er nå ingen symptomer på funksjonssvekkelse, men dette må påregnes ut fra alder, påkjenning og bruk. Ved fortsatt bruk anbefales tett kabinett for å hindre påkjenninger i form av vann/fukt direkte på konstruksjonene. Vær oppmerksom på at dette er en risikokonstruksjon med høy skadefrekvens og store konsekvenser.

- Manglende oppgradering av våtrommet medfører høy risiko for at konstruksjonene ikke vil tåle vanlig bruk av vann eller lekkasjer. Selv om det er dusjkabinett, er det fortsatt en betydelig risiko for at våtromets konstruksjoner ikke tåler lekkasjer. Dette kan føre til fuktskader på tilstøtende konstruksjoner.

Kostnadsestimat: 200 000 - 500 000

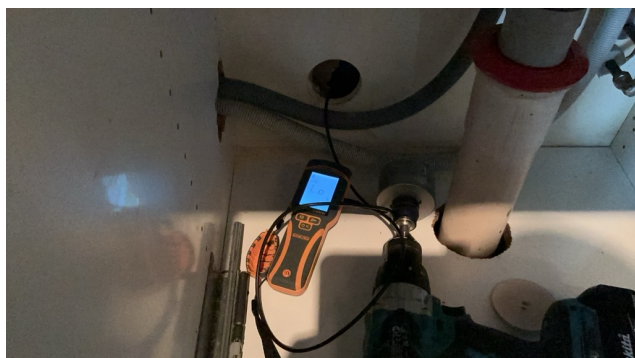
### TG 0 Tilliggende konstruksjoner våtrom

Hulltaking er foretatt og det er ikke påvist unormale forhold.

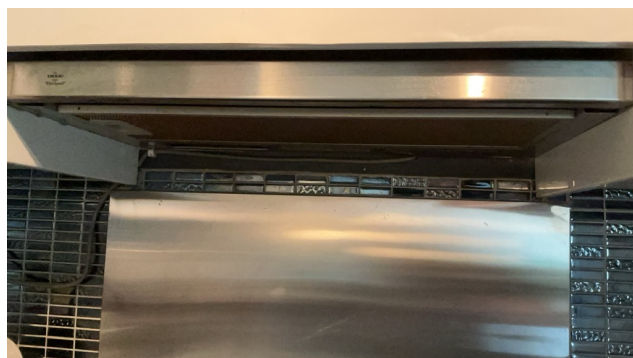
#### TG 2 Avtrekk

- Det er kun kullfilterventilator på kjøkkenet og heller ikke andre forserte/mekaniske avtrekksløsninger fra kokesonen.
- Det er avvik:

Avtrekksvifte er defekt.

- Tiltak:
- Om mulig bør det etableres mekanisk/forsert avtrekk ut fra kokesonen.

Det kan være at borettslag/sameie har egne vedtekter som hindrer montering av mekanisk avtrekk fra rommet, anbefalt tiltak må derfor avklares nærmere med styret i borettslag/sameie før det eventuelt kan gjennomføres.

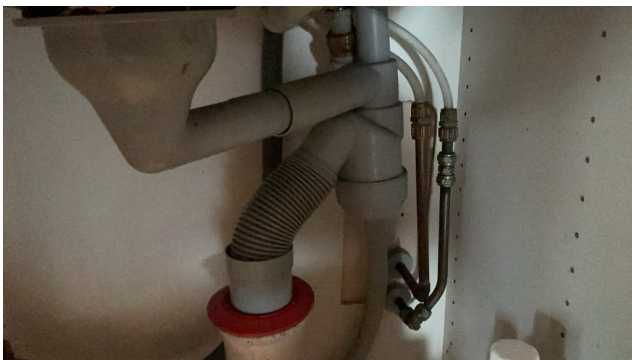
## TG 2 Avløpsrør

- Vurdering er basert på alder. Tilstandsgrad 2 gis med bakgrunn i at mer enn halvparten av forventet brukstid for skjulte røranlegg er passert. Det er nå ingen symptomer på funksjonssvekkelse, men vær oppmerksom på at dette er en risikokonstruksjon.

Mer enn halvparten av forventet brukstid er oppbrukt på innvendige avløpsledninger.

- Overvåk tilstanden jevnlig. For å få tilstandsgrad 0 eller 1 må røranlegget skiftes ut, men tidspunktet for når dette er nødvendig er vanskelig å si noe om. Ved renovering, påse at røranlegget dokumenteres av fagperson.

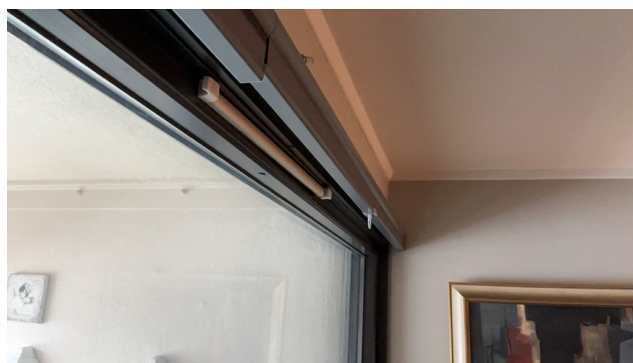
## TG 2 Ventilasjon

Ventilasjonen i boligen tilfredsstiller ikke dagens krav til klima og miljø. Boligen fungerer med dette avviket, men det bør vurderes energibesparende tiltak.

Ventileringen er ikke i henhold til dagens krav. Tiltak må vurderes ut fra bruk/behov.
