# Tilstandsrapport

📍 Jordal terrasse 10, 0658 OSLO

# gnr. 232, bnr. 433, snr. 189

Befaringsdato: 24.10.2024

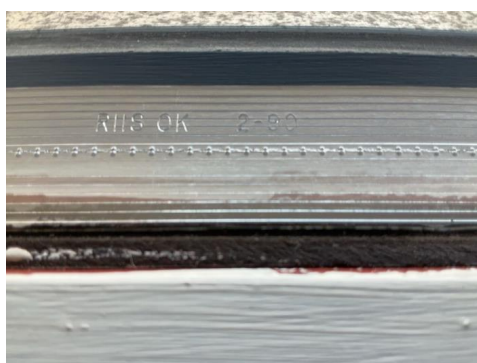
### TG 2 Vinduer

Vinduer med 2 lags isolerglass i teramme av gran eller furu.

Normal slitasje grunnet alder og bruk. Det er ikke påvist eller informert om punkterte vinduer.  
Vrider hard i soverom.

Normalt vedlikehold. Smøre bevegelige deler. Jevnlig overflatebehandling.

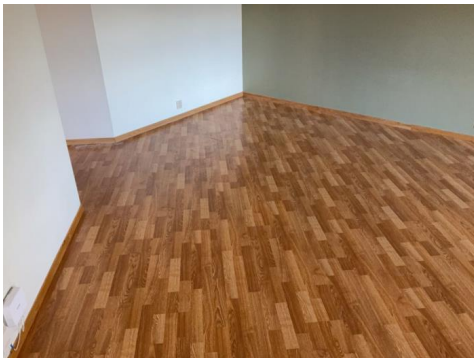
## ! TG 3 Etasjeskille/gulv mot grunn

- Målt høydeforskjell på over 30 mm gjennom hele rommet. Tilstandsgrad 3 gis med bakgrunn i standardens krav til godkjente måleavvik.

Det ble målt 35 mm avvik i stue/kjøkken og 25 mm i soverom.

- For å få tilstandsgrad 0 eller 1 må høydeforskjeller rettes opp. Det vil imidlertid sjelden være økonomisk rasjonelt som et enkeltstående tiltak i en bolig som dette. Dersom boligen en gang skal renoveres, kan man vurdere slike tiltak.

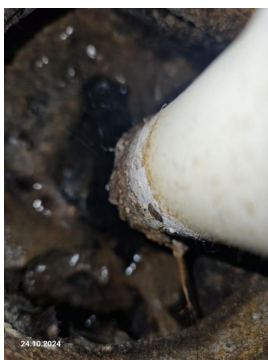
#### ! TG 2 Sluk, membran og tettesjikt

Det er plastsluk og synlig vinylbelegg som tettesjikt. Sluk fra byggeår. Alder vinyl ikke kjent.

- Mer enn halvparten av forventet brukstid er passert på membranløsningen.
- Mer enn halvparten av forventet brukstid er passert på slukløsningen.

Merk sluk plassert under dusjkabinett. Vanskelig tilgjengelig for inspeksjon.

Plastsluk. Under dusjkabinett.

- Overvåk tilstanden jevnlig. For å få tilstandsgrad 0 eller 1 må slukløsningen skiftes ut og sannsynligvis må også membransjiktet skiftes/utbedres. Det er imidlertid vanskelig å si noe om tidspunktet for når dette er nødvendig.

Videre bruk av badet forutsettes fortsatt bruk av kabinett og jevnlig rens/kontroll av sluk.  
På sikt må det påregnes behov for oppgradering av bad grunnet alder sluk og tettesjikt.

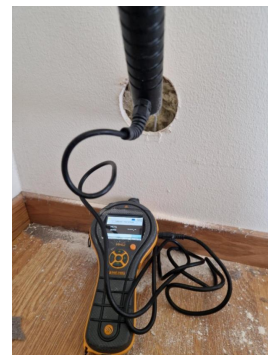
### ! TG 0 Tilliggende konstruksjoner våtrom

Hulltaking er utført i tilliggende konstruksjoner. Fuktkontroll med Protimeter MMS viste ingen avvik. Vegg i soverom mot dusjsone kontrollert.

Merk at utførte kontroller ikke kan utelukke eventuell fukt i konstruksjonen. Det er gitt TG0 grunnet ikke registrert fuktskader. Iht NS 3600.

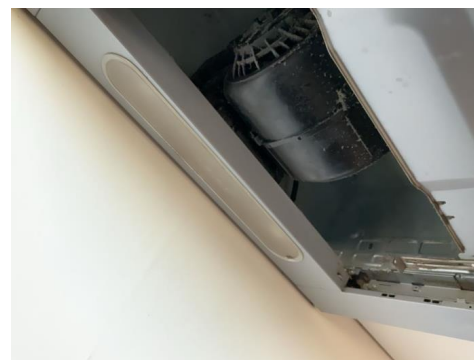
#### ! TG 2 Avtrekk

Det mangler rist under ventilator.

Fremskaffe rist
