# Tilstandsrapport

Boligbygg med flere boenheter

Jarveien 73A , 7072 HEIMDAL

Befaringsdato: 21.04.2026

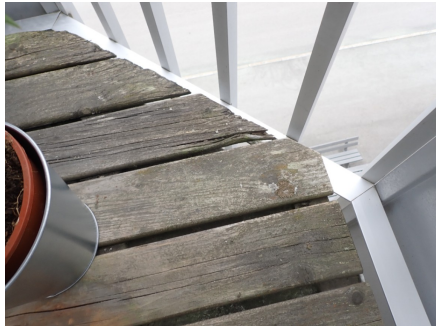
Utover normal aldringsmessig slitasje ble det ikke påvist vesentlige skader eller avvik.

Tilstandsgrad 2 er satt på grunn av alder og slitasje.

Eksempel på slitte terrasseheller.

Vedlikehold/utskifting av terrasseheller må påregnes.

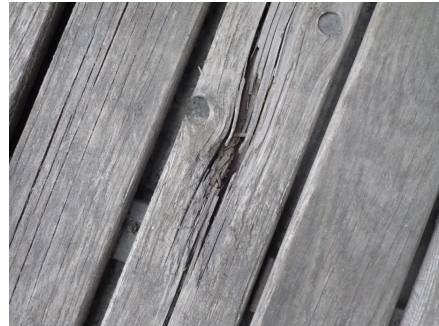
Eksempel på slitte terrasseheller.

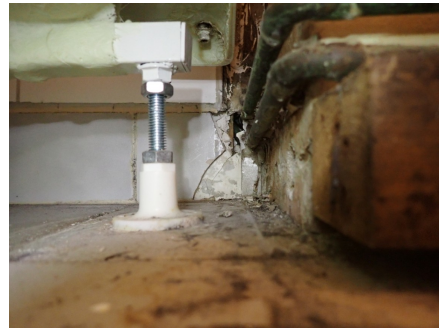
Våtrommet har synlige utettheter og fuktskader på materialer. Badet vil ikke tåle belastningen av fritt vann og det må påregnes en totalrenovering av våtrommet.

Tilstandsgrad 3 er satt med bakgrunn i utett bad med fuktskader.

Badet har store utettheter og synlige fuktskader på overflater.

Badet må totalrenoveres. Skjulte følgeskader er påregnelig. Utbedringskostnad er for totalrenovering av våtrommet etter dagens våtromsstandard.

**Kostnadsestimat: 200 000 - 500 000**

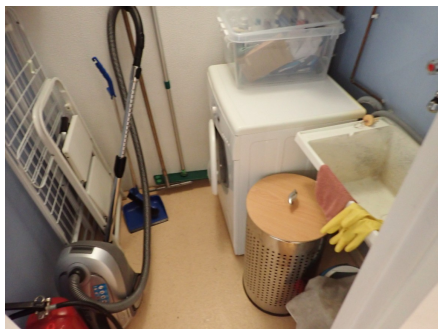
Vaskerom med belegg på gulv og det er ikke tettesjikt i overgang gulv/vegg. Det er ikke etablert sluk i rommet, rommet vil ikke tåle belastningen av fritt vann og det vil medføre skader på tilliggende konstruksjoner ved en lekkasje.

Vaskerom uten sluk, det er ikke tettesjikt i overgang gulv/vegg.

Vaskerommet må totalrenoveres. Utbedringskostnad er for totalrenovering av våtrommet etter dagens våtromsstandard, det må etableres sluk og tettesjikt i våtsonen.

I påvente av en oppgradering må rommet brukes med forsiktighet og belastningen av fritt vann må unngås.

**Kostnadsestimat: 200 000 - 500 000**

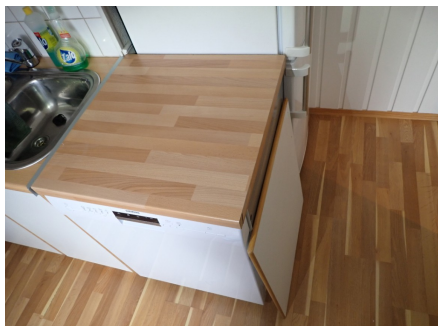
Kjøkken framstår med normal bruksslitasje i forhold til alder. Det gjøres oppmerksom på at det er etablert en oppvaskmaskin som ikke passer med innredningen (for stor), det må påregnes tilpasninger. Det registreres også en liten skade på hjørne av benkeplate ved oppvaskmaskin.

Tilstandsgrad 2 er satt med bakgrunn i oppvaskmaskin som er for stor for kjøkkeninnredning og skade på benkeplate.

Oppvaskmaskin er for høy og passer ikke inn med innredningen. Det er skade på hjørne av benkeplate.

Det må påregne tiltak/tilpassing av kjøkkeninnredning for å få plass til oppvaskmaskinen.
