# Tilstandsrapport

Enebolig

Brattlandsplassen 10 , 4360 VARHAUG

Befaringsdato: 06.03.2026

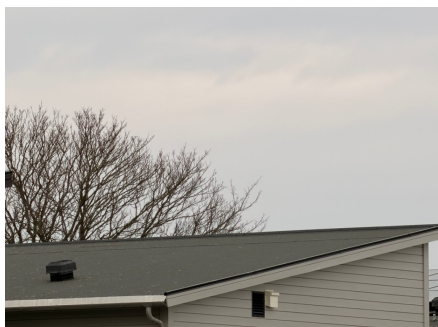
Taket er tekket med asfalttakbelegg. Det er besiktiget fra bakkenivå og fremstod uten synlige skader på befaringsdagen.

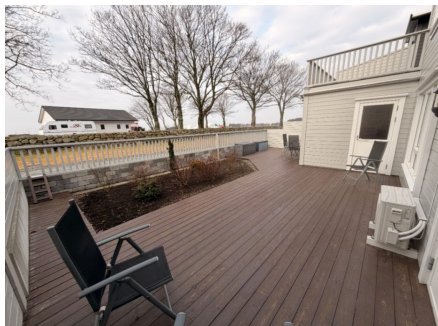
Det er etablert terrasser i impregnert trevirke.

Normal vær- og bruks slitasje på terrassebord og rekkverk. Noe vedlikehold er påregnelig.

Under terrassen på garasjetaket er det lagt asfalttakbelegg. Tekkingen ble gjennomgått og kontrollert av Sandnes Tak i 2022 i forbindelse med renovering av garasjen.

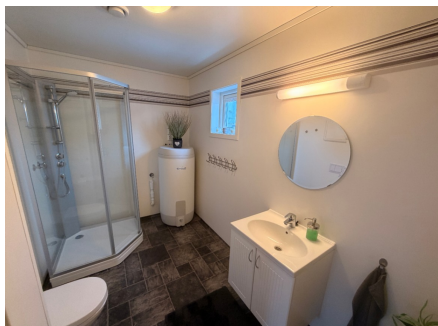
Aktuell byggeforskrift er teknisk forskrift 2010.

Normal tid før utskifting av våtrom, vinylbelegg er 10 - 30 år.

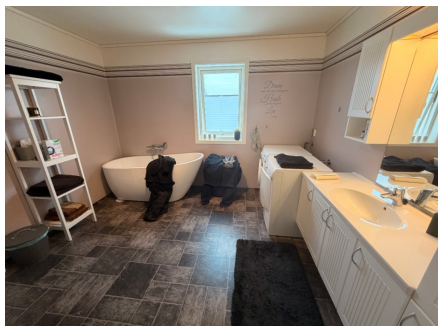
Aktuell byggeforskrift er teknisk forskrift 2010.

Normal tid før utskifting av våtrom, vinylbelegg er 10 - 30 år.
