# Tilstandsrapport

Fritidsbolig

Lille Kirkholmen 60, 3783 KRAGERØ  
SKJÆRGÅRD

Befaringsdato: 22.08.2025

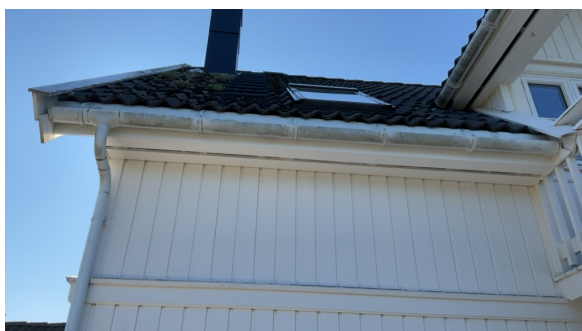
### Takteking

Taket er tekket med betongstein.

Siden taket (takkonstruksjon, takteking og skorstein) kun er observert fra bakkenivå, er vurderingen begrenset av dette. Det er ikke sikkerhetsmessig forsvarlig å bevege seg ut på taket eller observere fra stige. Selv om det ikke er avdekket skader under befaringen, betyr ikke dette at det ikke foreligger skader som en besiktigelse på taket kan avdekke. Vær oppmerksom på denne risikoen. En undersøkelse av taket kan utføres av en fagperson under tilstrekkelige sikkerhetsforhold.

- Mer enn halvparten av forventet brukstid er passert på taktekingen.

- Overvåk tilstanden jevnlig. For å få tilstandsgrad 0 eller 1 må tekingen skiftes ut, men tidspunktet for når dette er nødvendig er vanskelig å si noe om.

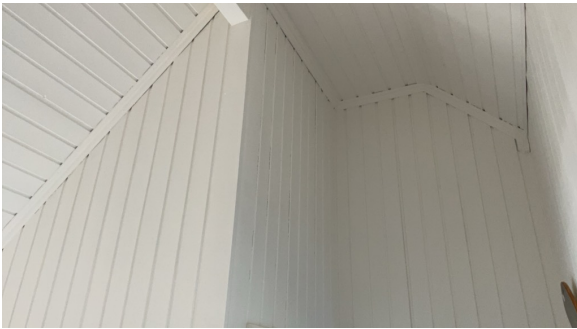
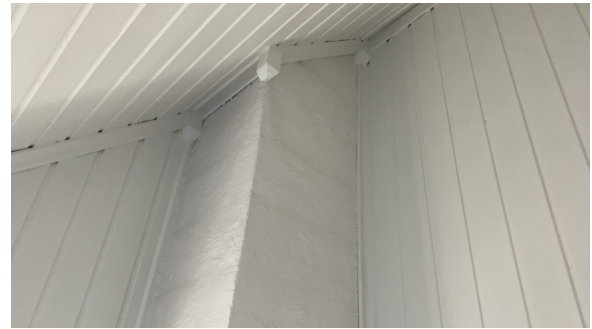
## TG IU Takkonstruksjon/Loft

- Hele takkonstruksjonen er gjenbygget. Det er ingen mulighet til vurdering utover alder og observasjoner fra underliggende etg.

Det ble ikke observert tegn på fukt eller skader i himlingene i 2. etasje.

TGIU sette pga. manglende mulighet for kontroll.

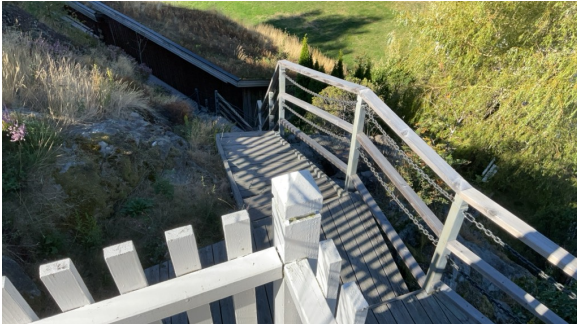
## TG 2 Utvendige trapper

Det er trapper av tre.

- Åpninger i rekkverk er ikke i henhold til krav i dagens forskrifter.

- Åpninger i rekkverk må endres for å tilfredsstille krav på byggemeldingstidspunktet.

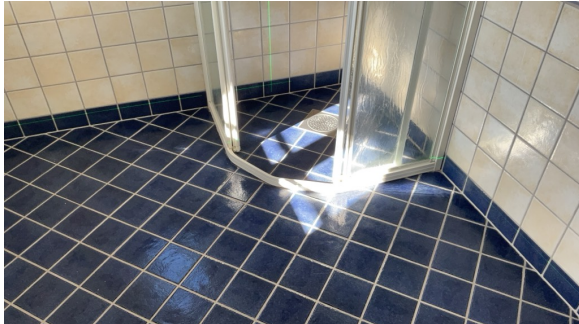
## TG 2 Overflater Gulv

Det er flislagt gulv og varmekabler.

- Det er påvist avvik i fallforhold til sluk i forhold til krav i forskrift på byggetidspunktet.

Våtrommet fungerer med dette avviket. For å lukke avviket må det foretas utbedringer.

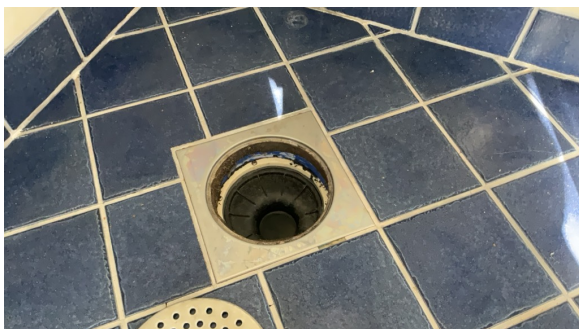
### TG 2 Sluk, membran og tettesjikt

Det er plastsluk og ukjent membranløsning.

- Overvåk tilstanden jevnlig. For å få tilstandsgrad 0 eller 1 må tettesjiktet skiftes ut, men tidspunktet for når dette er nødvendig er vanskelig å si noe om.
