Tilstandsrapport

Rekkehus

Unnelandsvegen 464 B, 5267 ESPELAND

Befaringsdato: 20.03.2025

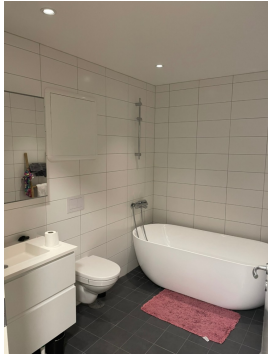
1. ETASJE > BAD

! TG 2 Overflater vegger og himling

Vegger og himling er sjekket for sprekk i fuger, bom i fliser, utførelse og generell slitasje

- Det er avvik:

Anbefaler jevnlig tilsyn.

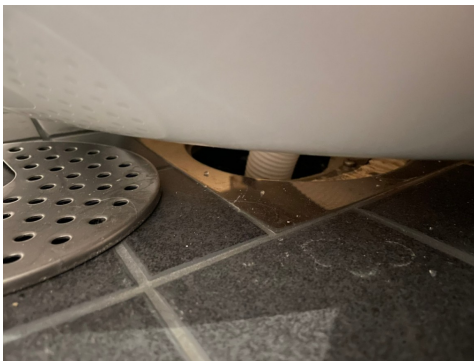
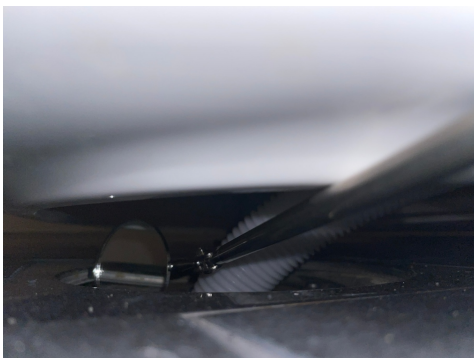
1. ETASJE > BAD

Plastsluk og tettesjikt av smøremembran, kontrollert for utførelse og avvik.

Vurdering av avvik:

- Tilgang til sluk må bedres både for inspeksjon og rengjøring.

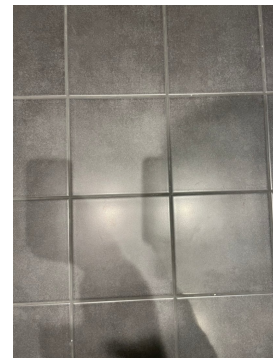
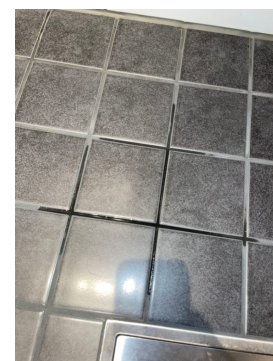
2. ETASJE > BAD

! TG 1 Overflater Gulv

Sluk er plassert i dusjhjørne og fall til sluk sjekket med laser.
Overflate gulv er sjekket for riss, bom i fliser og generell slitasje.
Det er stedvis noe resterende fuktighet i dusjonene etter at dusjen har vært i bruk.
