Tilstandsrapport

Enebolig med inntilbygget carport

Einar Lunds veg 17, 2414 ELVERUM

Befaringsdato: 20.12.2024

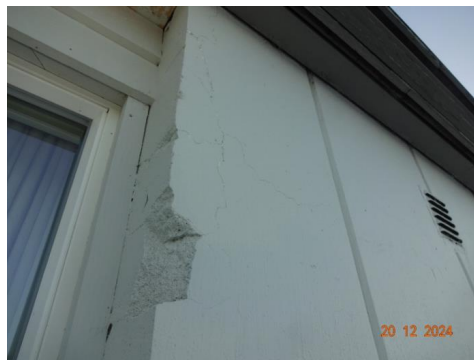
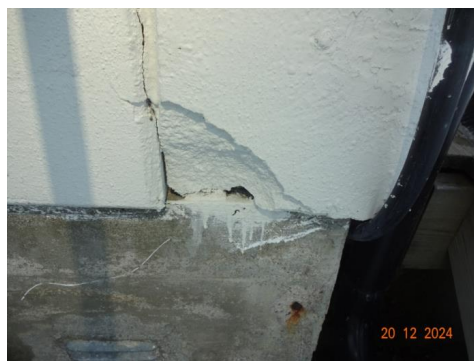
Vurdering av avvik:

- Det er påvist andre avvik:
Det er påvist avskalinger murte fasader. Se bilder.
Enkelte riss i murpuss.
Solslitt panel med sprekker. Behov for vedlikehold.

- Det må foretas tiltak for å lukke avviket.

Kostnadsestimat: Under 10 000

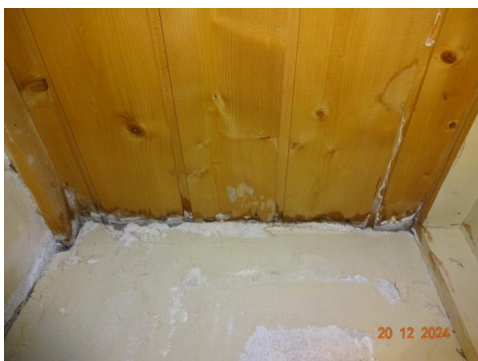
Det er påvist fuktmerker i himling ved pipe. Ved bruk av fuktmåler ble det ikke registrert unormale verdier.

Eier opplyser: Tidligere vannlekkasje ved pipe, ble utbedret med ny pipehatt. Utført i 2020. Forsikrings sak.

- Det er ikke behov for utbedringstiltak.

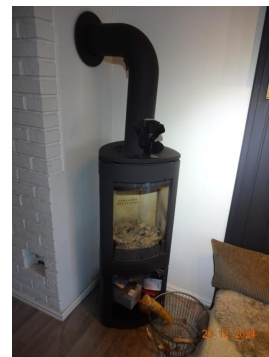
Det er påvist riss i ildstein.

- Det må foretas tiltak for å lukke avviket.

Kostnadsestimat: Under 10 000

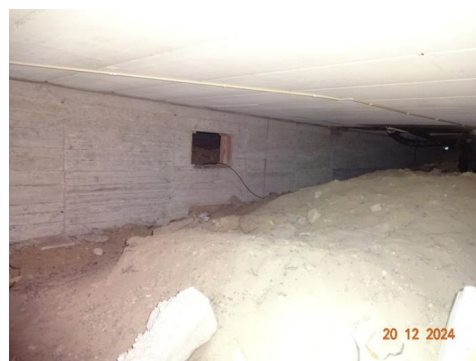
- Det er begrenset tilgang til hele krypkjelleren.
- Det er manglende fuktsperre på bakken.

- Ut ifra tilstanden i de besiktigede områdene er det ikke påvist unormale forhold, men det vil være usikkerhet rundt de mindre tilgjengelige områdene.
- Fuktsperre på bakken bør etableres.

Kostnadsestimat: Under 10 000

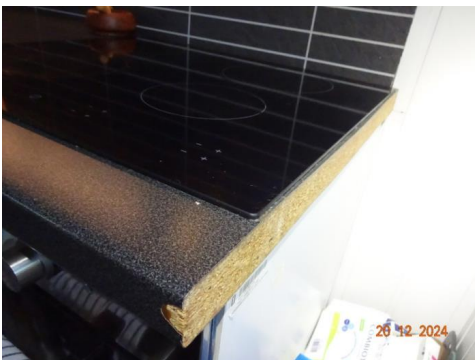
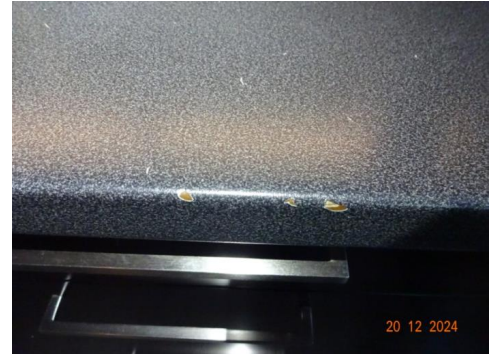
- Det er ikke påvist tegn på at det er montert lekkasjedeteksjon ved oppvaskmaskin/oppvaskkum, dette er et krav på kjøkkenet ut ifra alder.

Det er påvist mindre hakk/skader i benkeplate.

- Det bør monteres lekkasjedeteksjon ved oppvaskmaskin/oppvaskkum.

Det må foretas tiltak for å lukke avviket.

Kostnadsestimat: 10 000 - 50 000
