Einar Lunds veg 17, 2414 ELVERUM

**Fin enebolig med alt på en flate,
beliggende i et rolig boligfelt ca.
1,5 km fra sentrum. 3 sov.
Inntilbygget carport.**

Tilstandsrapport

ENEBOLIG MED INNTILBYGGET CARPORT

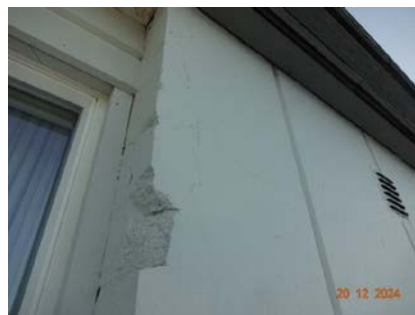
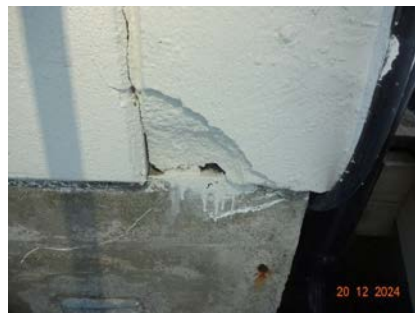
- Det er påvist andre avvik:

Enkelte riss i murpuss.

Solsliitt panel med sprekker. Behov for vedlikehold.

- Det må foretas tiltak for å lukke avviket.

Kostnadsestimat: Under 10 000

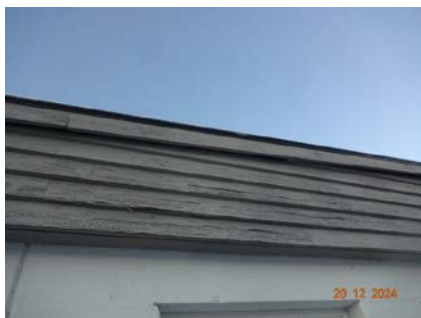
TG IU Takkonstruksjon/Loft

Punktet må sees i sammenheng med Taktekking

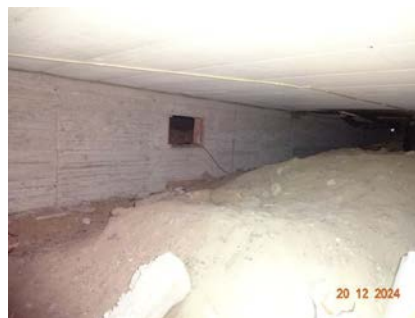
Krypkjellere er på generelt grunnlag en risikokonstruksjon, og en konstruksjon med hyppig skadefrekvens.

Vurdering av avvik:

- Det er begrenset tilgang til hele krypkjelleren.
- Det er manglende fuktsperre på bakken.

- Ut ifra tilstanden i de besiktigede områdene er det ikke påvist unormale forhold, men det vil være usikkerhet rundt de mindre tilgjengelige områdene.
- Fuktsperre på bakken bør etableres.

Kostnadsestimat: Under 10 000

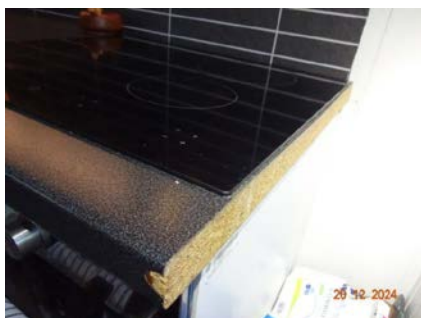
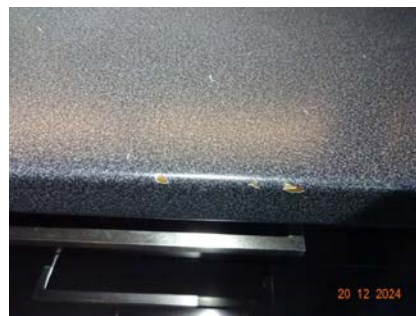
Vurdering av avvik:

- Det er ikke påvist tegn på at det er montert lekkasjedeteksjon ved oppvaskmaskin/oppvaskkum, dette er et krav på kjøkkenet ut ifra alder.

Det er påvist mindre hakk/skader i benkeplate.

- Det bør monteres lekkasjedeteksjon ved oppvaskmaskin/oppvaskkum.

Det må foretas tiltak for å lukke avviket.

Kostnadsestimat: 10 000 - 50 000
