# Tilstandsrapport

Ørvikveien 513, 3788 STABBESTAD

# gnr. 11, bnr. 66

Rapportdato: 01.03.2023

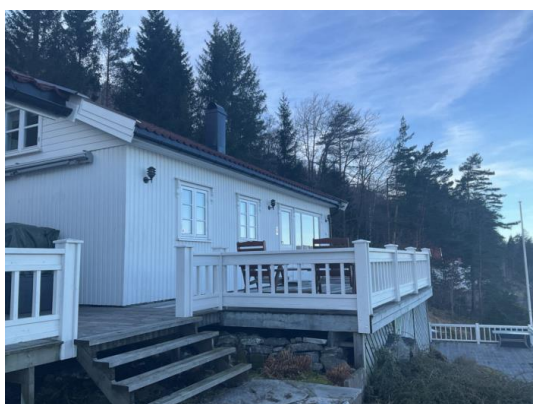
Rekkverket er for lavt i forhold til dagens krav til rekkverkshøyder.  
Åpninger i rekkverk er ikke i henhold til krav i dagens forskrifter.

Rekkverk/terrasse.

- Rekkverket er for lavt i forhold til dagens krav til rekkverkshøyder.
- Åpninger i rekkverk er ikke i henhold til krav i dagens forskrifter.

- Det er ikke krav om utbedring av rekkverkshøyde opp til dagens forskriftskrav.
- Det er ikke krav om utbedring av åpninger i rekkverk til dagens forskriftskrav.

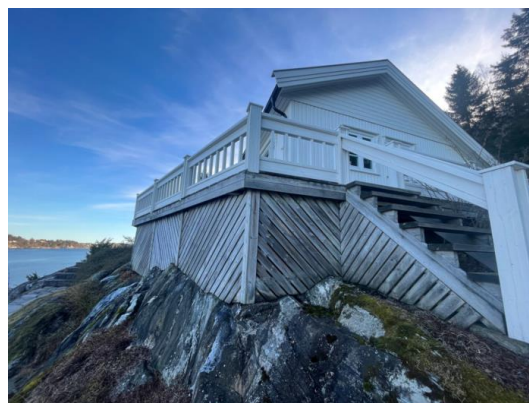
Rekkverkshøyder er under dagens forskriftskrav til rekkverk i trapper.  
Åpninger i rekkverk er ikke i henhold til krav i dagens forskrifter.  
Det er ikke montert rekkverk.

Trapp fra terrasse.

- Rekkverkshøyder er under dagens forskriftskrav til rekkverk i trapper.
- Åpninger i rekkverk er ikke i henhold til krav i dagens forskrifter.
- Det er ikke montert rekkverk.

- Det er ikke krav om utbedring av rekkverkshøyder opp til dagens krav.
- Andre tiltak:

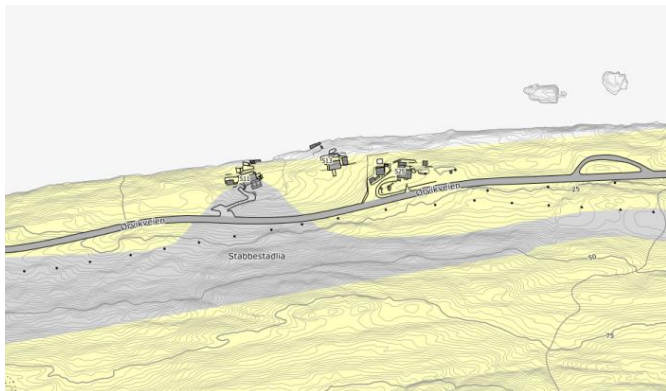
Det er ikke foretatt radonmålinger, og bygget er heller ikke utført med radonsperre.

- Det er ikke foretatt radonmålinger, og bygget er heller ikke utført med radonsperre.

- Det bør gjennomføres radonmålinger.

Kostnadsestimat: Under 10 000

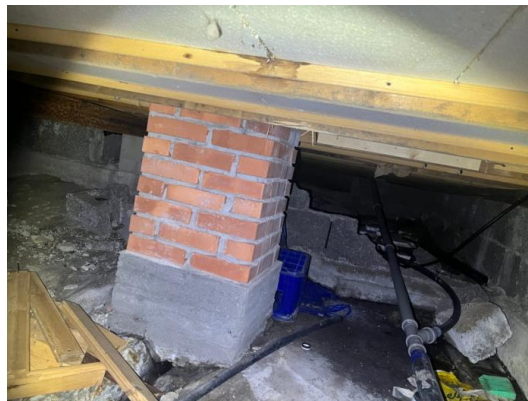
Det er moderate tegn på litt høye fuktverdier i krypekjelleren.

Krypkjeller

Det er moderate tegn på litt høye fuktverdier i krypkjelleren.

Kjelleren har sannsynligvis litt høye fuktverdier i utsatte sesonger (høst).

Det er ikke nødvendig med tiltak umiddelbart.
