# Tilstandsrapport

Fritidsbolig

Ørvikveien 513, 3788 STABBESTAD

Befaringsdato: 01.04.2024

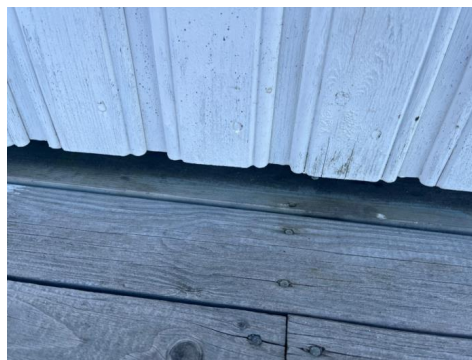
- Det er ingen eller liten lufting i nedre kant av kledning mot grunnmur.

Panel/vegg.

- Det er ikke behov for utbedringstiltak.

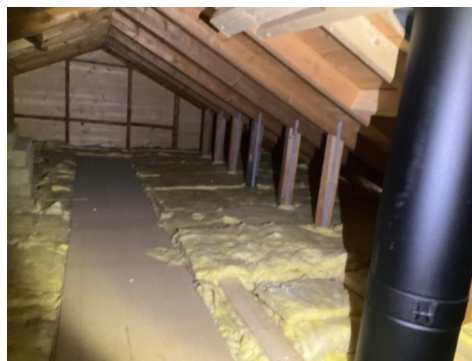
Kaldt loft

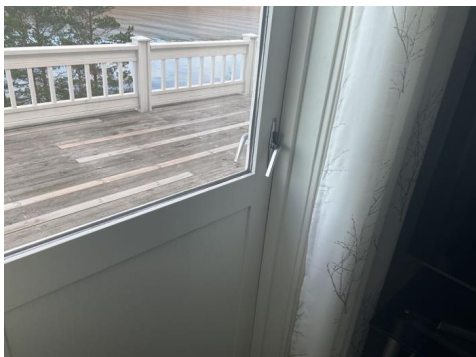
Terrassedør i stue.

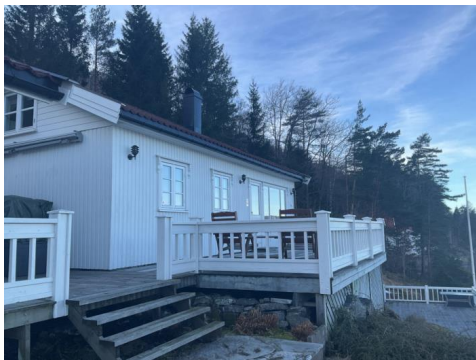
- Rekkverket er for lavt i forhold til dagens krav til rekkverkshøyder.
- Åpninger i rekkverk er ikke i henhold til krav i dagens forskrifter.

Rekkverk/terrasse.

- Det er ikke krav om utbedring av rekkverkshøyde opp til dagens forskriftskrav.
- Det er ikke krav om utbedring av åpninger i rekkverk til dagens forskriftskrav.

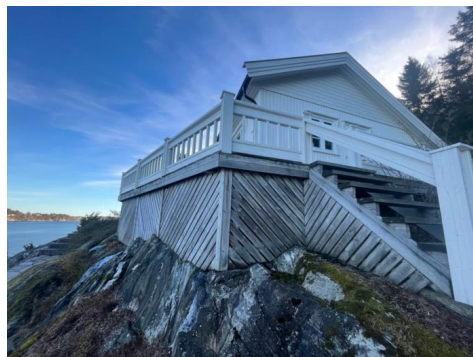
- Rekkverkshøyder er under dagens forskriftskrav til rekkverk i trapper.
- Det er ikke montert rekkverk.
- Åpninger i rekkverk er ikke i henhold til krav i dagens forskrifter.

Trapp fra terrasse.

- Det er ikke krav om utbedring av rekkverkshøyder opp til dagens krav.
- Andre tiltak:

Det anbefales å foreta utbedringer.

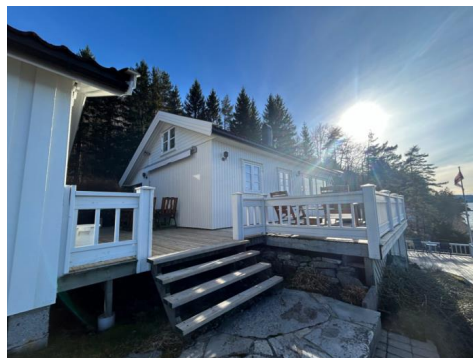
Trapper.

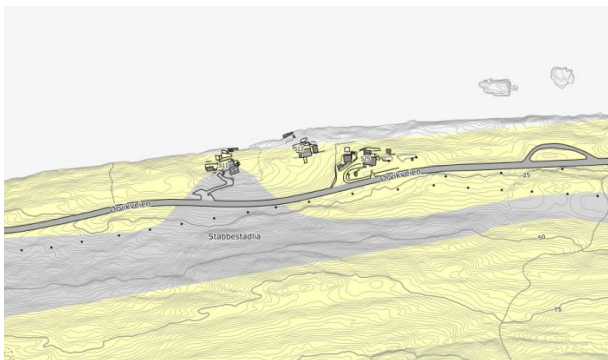
- Det er ikke foretatt radonmålinger, og bygget er heller ikke utført med radonsperre.

Utsnitt fra radonkart

- Det bør gjennomføres radonmålinger.

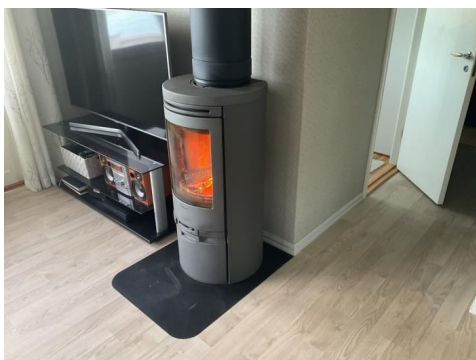
Vedovn med stålpipe.

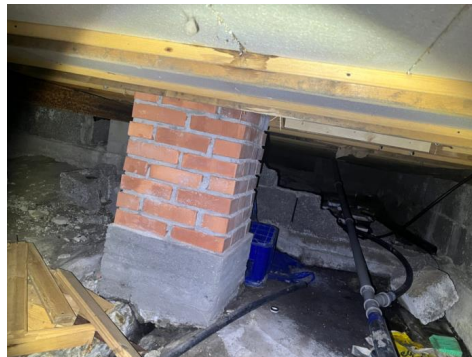
Det er moderate tegn på litt høye fuktverdier i krypekjelleren.

Krypekjeller

Det er ikke nødvendig med tiltak umiddelbart.  
Kjelleren har sannsynligvis litt høye fuktverdier i utsatte sesonger (høst).

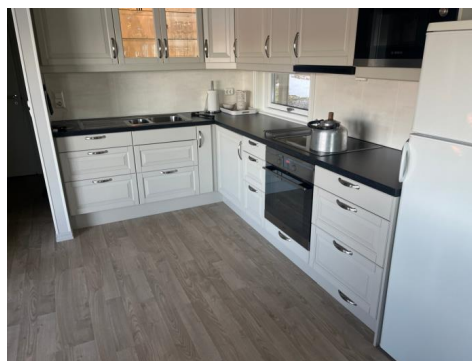
Kjøkkeninnredning.
