# Tilstandsrapport

Fritidsbolig

Ørvikveien 513, 3788 STABBESTAD

Oppdragsnr.: 12441-1764

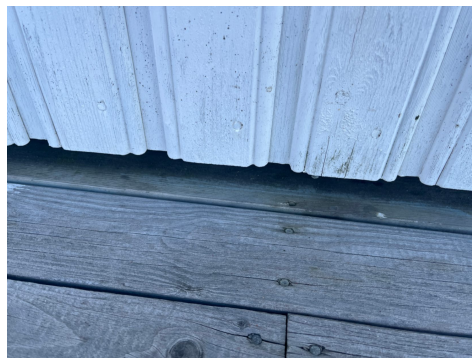
- Det er ingen eller liten lufting i nedre kant av kledning mot grunnmur.

Panel/vegg.

- Det er ikke behov for utbedringstiltak.

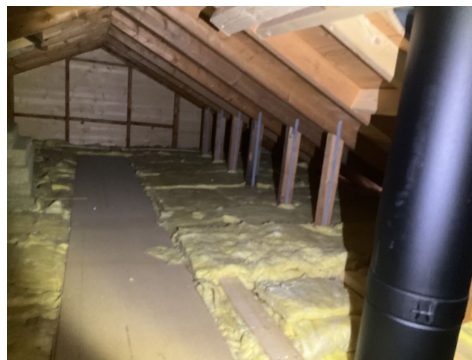
Kaldt loft

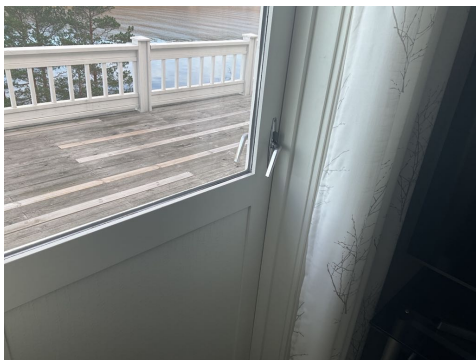
- Det er påvist dører som er vanskelig å åpne eller lukke.

Hoveddøra er trang

Terrassedør i stue.

- Dører må justeres.

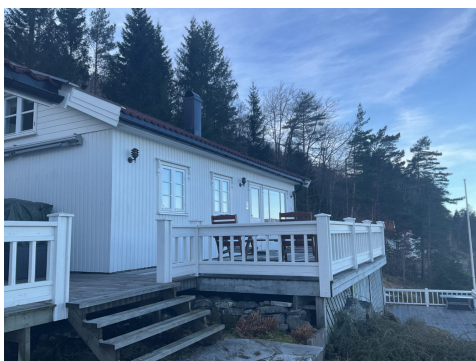
- Åpninger i rekkverk er ikke i henhold til krav i dagens forskrifter.
- Rekkverket er for lavt i forhold til dagens krav til rekkverkshøyder.

Rekkverk/terrasse.

- Det er ikke krav om utbedring av rekkverkshøyde opp til dagens forskriftskrav.
- Det er ikke krav om utbedring av åpninger i rekkverk til dagens forskriftskrav.

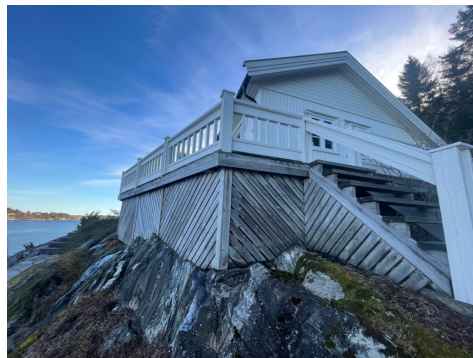
- Åpninger i rekkverk er ikke i henhold til krav i dagens forskrifter.
- Det er ikke montert rekkverk.
- Rekkverkshøyder er under dagens forskriftskrav til rekkverk i trapper.

Trapp fra terrasse.

- Det er ikke krav om utbedring av rekkverkshøyder opp til dagens krav.
- Andre tiltak:

Det anbefales å foreta utbedringer.

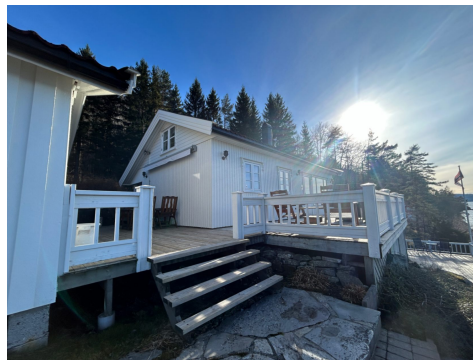
Trapper.

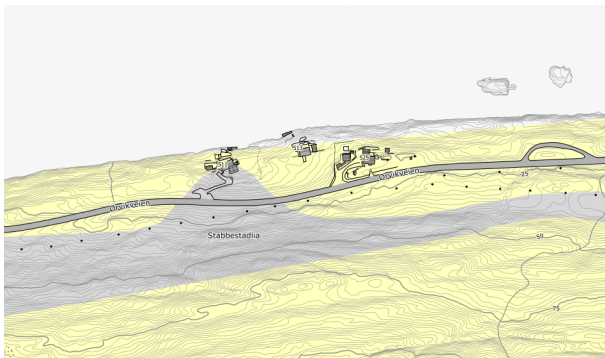
- Det er ikke foretatt radonmålinger, og bygget er heller ikke utført med radonsperre.

Utsnitt fra radonkart

- Det bør gjennomføres radonmålinger.

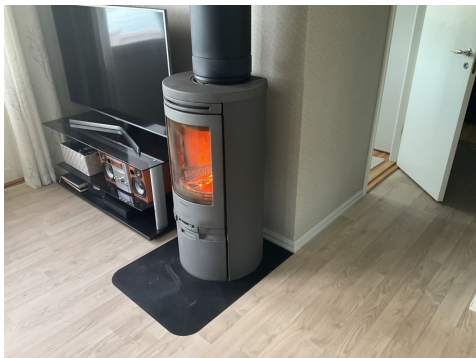
Vedovn med stålpipe.

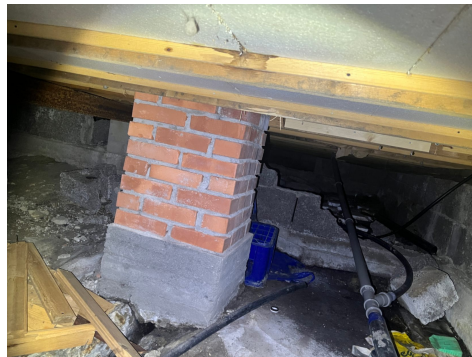
Det er moderate tegn på litt høye fuktverdier i krypekjelleren.

Kryp kjeller

Det er ikke nødvendig med tiltak umiddelbart.  
Kjelleren har sannsynligvis litt høye fuktverdier i utsatte sesonger (høst).

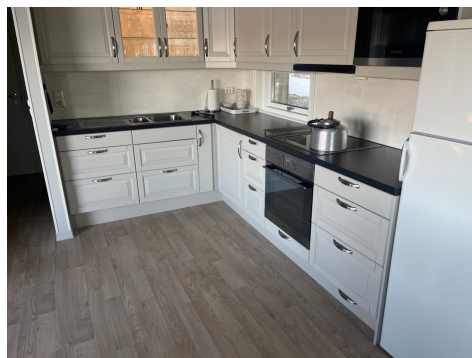
Kjøkkeninnredning.
