# Tilstandsrapport

📍 Veidebakken 19, 1671 KRÅKERØY

# gnr. 422, bnr. 201

Rapportdato: 19.05.2025

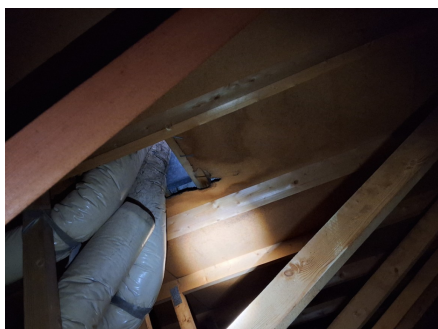
Det er påvist fuktskjold i sutakplaten ved luftehatten.

Det bør vurderes utbedring, slik at man forhindrer videre fuktskader.
