# Tilstandsrapport

Tomannsbolig

Vannverksveien 24 A , 1727 SARPSBORG

Befaringsdato: 07.05.2026

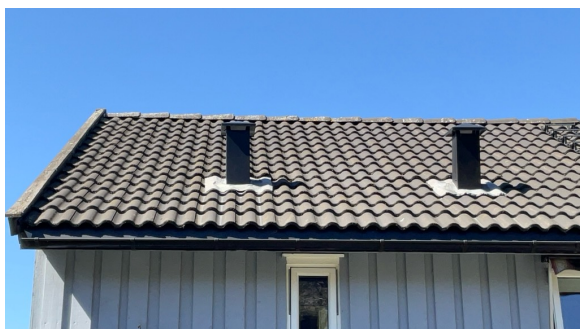
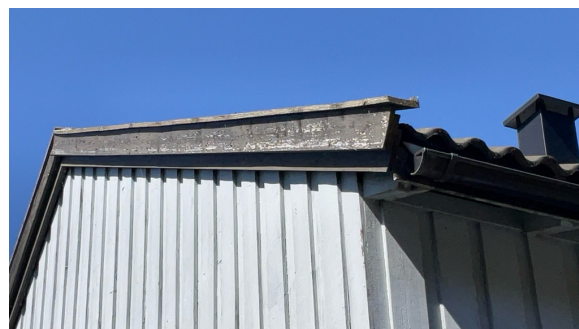
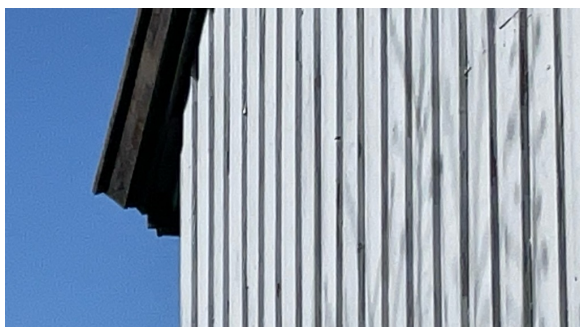
Slitte vindskier har redusert beskyttelse mot vær og fuktpåvirkning, og skjevheter kan indikere behov for vedlikehold, justering eller utskiftning. Mosegroing på tekkingen holder på fuktighet og kan over tid bidra til økt slitasje og redusert levetid på tekkingen. Rengjøring av takflater samt vedlikehold eller utskifting av skadde/slitte vindskier anbefales.

Skjevheter i vindski

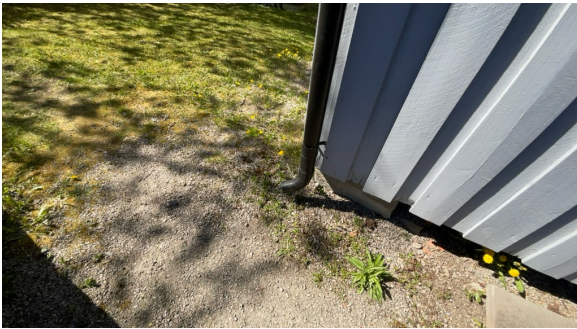
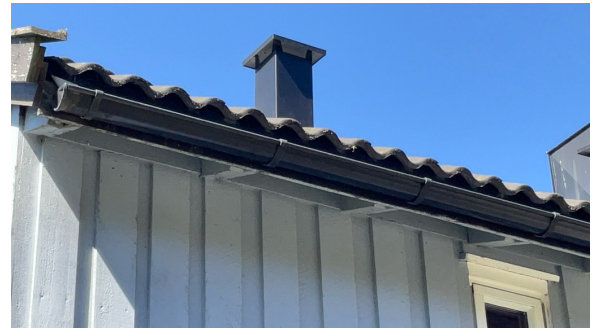
- Det bør lages system for bortledning av vann fra taknedløp ved grunnmur.
- Det er ikke krav om utbedring av snøfangere opp til dagens krav.
- Overvåk tilstanden jevnlig. For å få tilstandsgrad 0 eller 1 må beslag/renner/nedløp skiftes ut, men tidspunktet for når dette er nødvendig er vanskelig å si noe om.

Det bør allikevel vurderes å montere snøfangere for å hindre risiko for snøras som kan medføre skade.

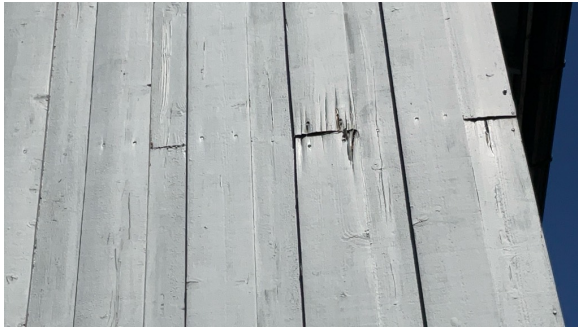
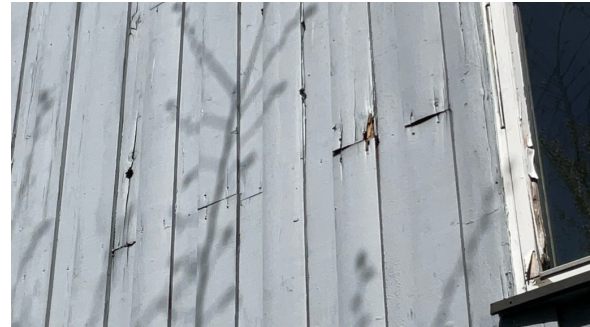
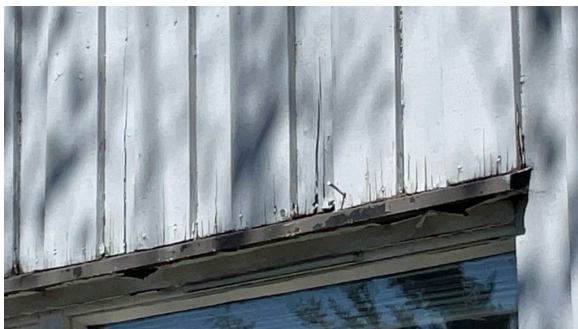
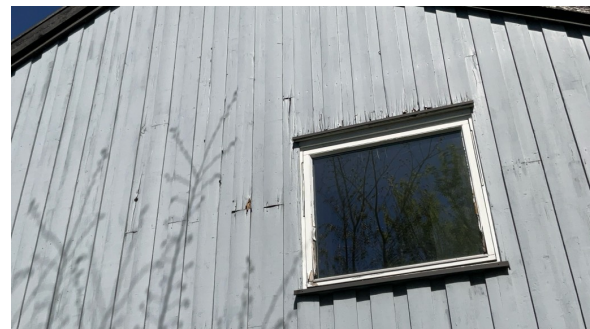
- Det er ingen eller liten lufting i nedre kant av kledning mot grunnmur.
- Det er påvist betydelige råteskader i bordkledningen.

- Råteskader i bordkledningen vil fortsette å utvikle seg både i tilliggende bordkledning og til bakenforliggende veggkonstruksjon, dersom en ikke foretar tiltak.
- Råteskadet trekledning må skiftes ut.
- Uten tilstrekkelig lufting bak bordkledningen kan fuktighet som trenger inn bak bordene eller gjennom veggen innenfra ikke tørke opp. Dette skaper ideelle forhold for råtesopp og muggvekst.

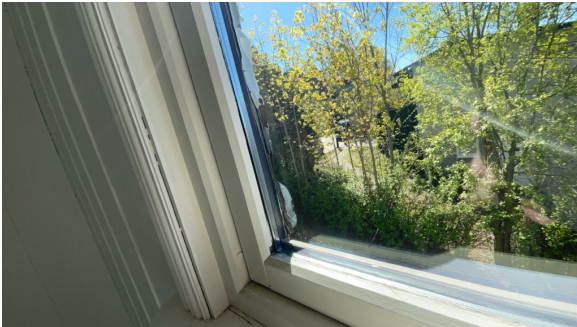
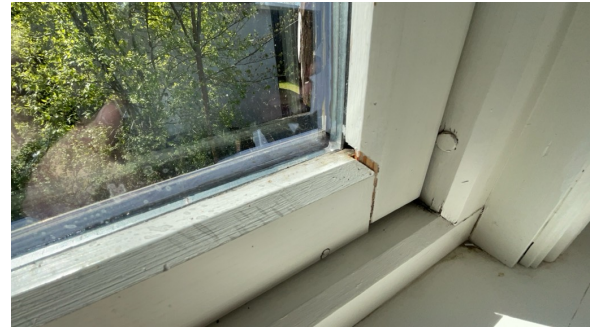
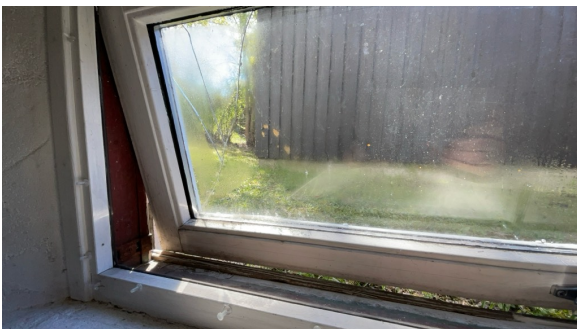
- Det er påvist vinduer med fukt/råteskader.

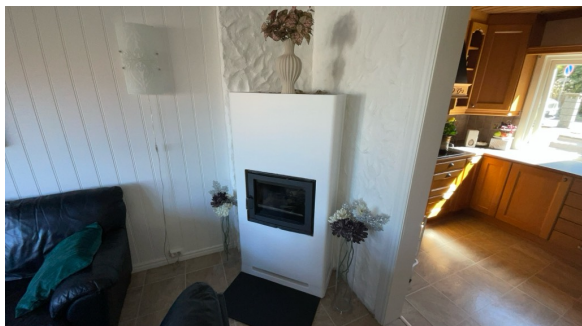
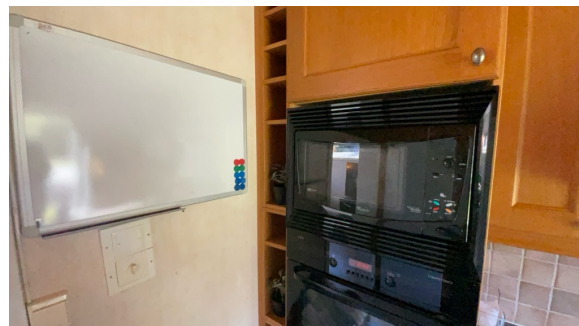
Deler av pipa er innkledd i trekonstruksjon.

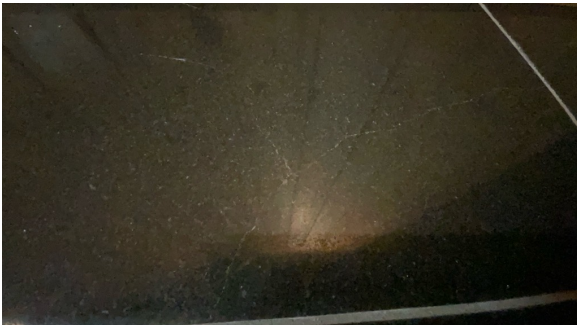
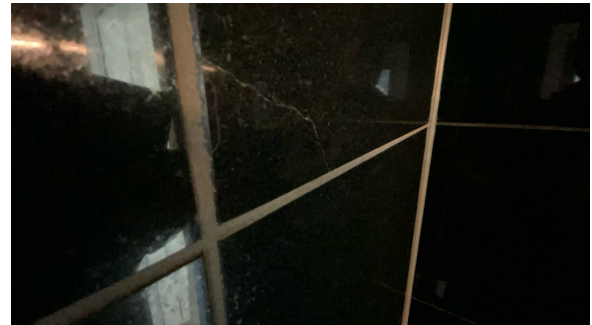
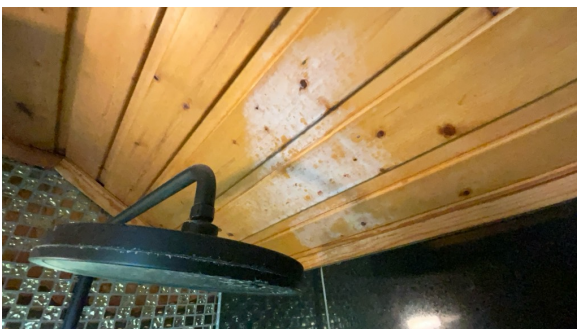
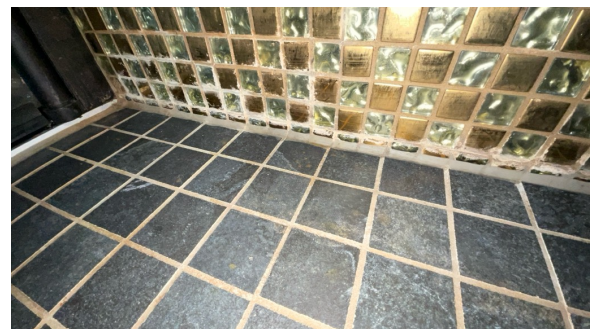
Kalkutslag i fuger neders i dusjhjørnet.

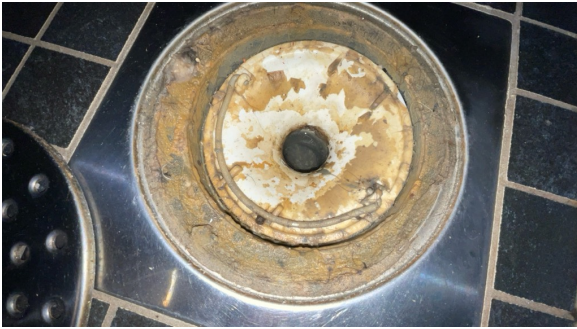
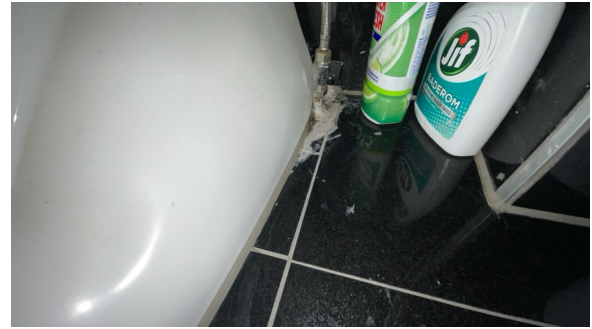
- Det er påvist mangelfull/feil utførelse rundt rørgjennomføringer e.l. som gir fare for fukt i konstruksjonen i våtsone.

Rørgjennomføring i gulv.

- Overvåk konstruksjonen jevnlig. For å få tilstandsgrad 0 eller 1 må løsningen utbedres, men tidspunktet for når dette er nødvendig er vanskelig å si noe om.
- Løsningen/utførelsen rundt rørgjennomføringer gir fare for fukt inn i konstruksjoner.

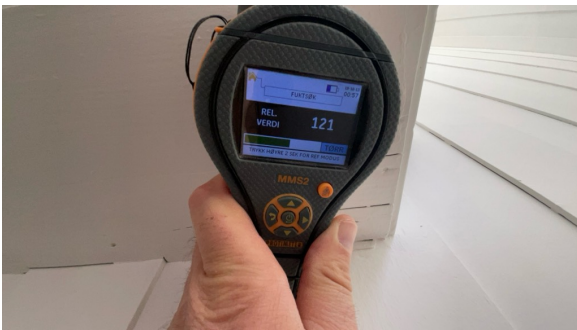
Det ble foretatt fuktsøk i underliggende nedkassing i trapperommet under rørgjennomføring, og det ble ikke indikert noen unormale høye fuktverdier ved befaringen.

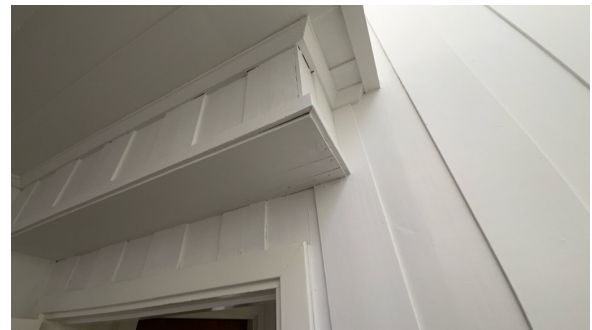
Nedkassing for rørgjennomføring.

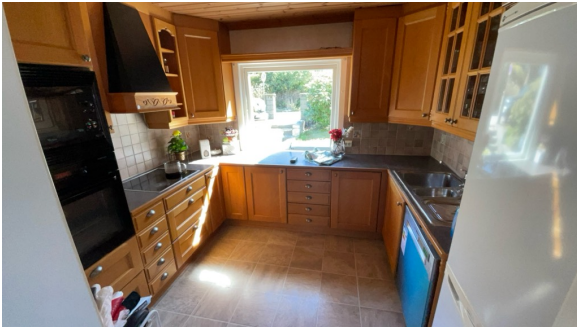
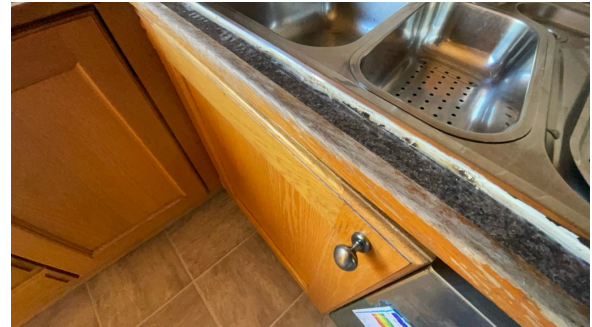
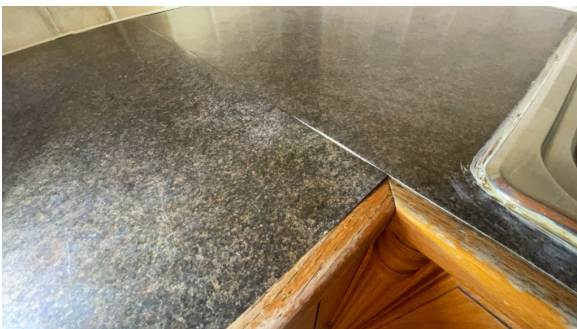
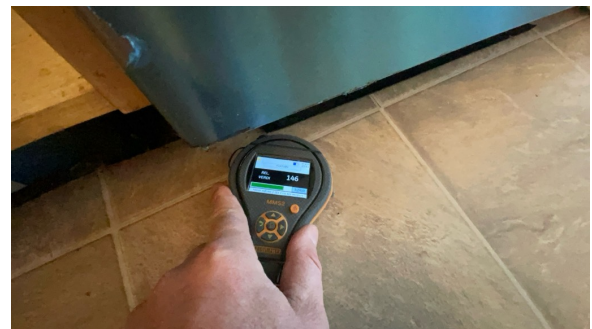
Benkeplateskjøt er svellet.

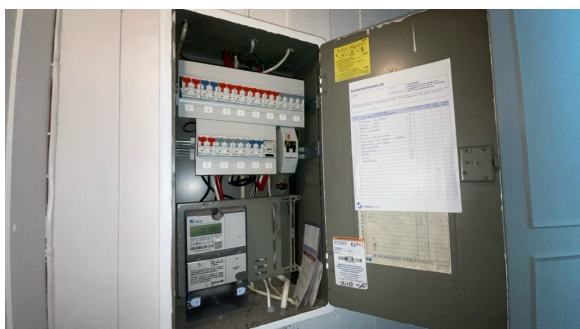
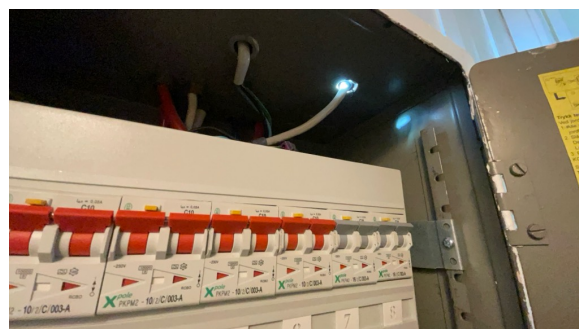
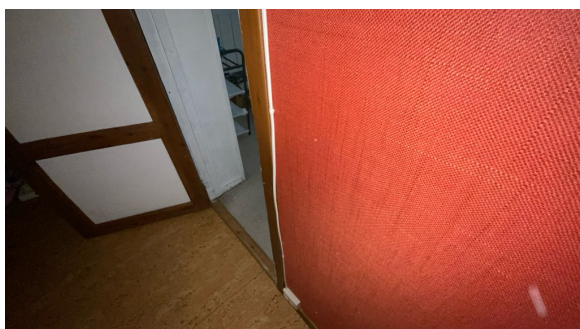
Løs kabel

**Ja Det er ikke foretatt kontroll av det elektriske anlegget i løpet av de siste 5 årene. Det anbefales en gjennomgang av en registrert el. takstmann.**

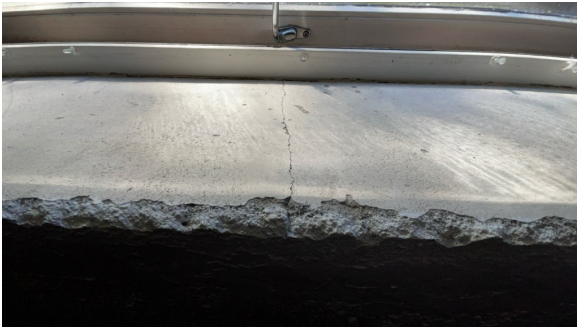
- Grunnmuren har sprekkdannelser.

Sprekkdannelser i grunnmur kan skyldes bevegelser, setninger eller alder/slitasje i konstruksjonen. Videre utvikling kan medføre økt risiko for fuktinntrengning og svekkelse av konstruksjonen. Det anbefales jevnlig kontroll av sprekkeutviklingen, og nærmere vurderinger dersom sprekken øker i omfang eller endrer karakter.

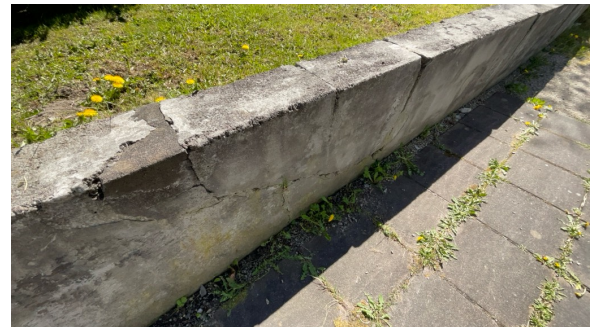
- Det er påvist større sprekker og/eller skjevheter i muren.

- Forstøtningsmuren må rives og ny mur bygges.

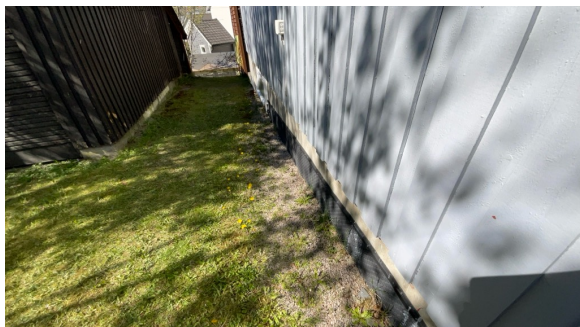
Manglende fall fra grunnmuren øker risikoen for fuktinntrenging og belastning på dreneringssystemet, samt risiko for skader på konstruksjonen over tid. Det anbefales å foreta terrengjusteringer slik at det etableres tilfredsstillende fall (1:50) minimum 3 meter ut fra grunnmur i samsvar med SINTEF Byggforsk sine anbefalinger.
