Andelsleilighet  
Stasjonsvegen 21  
3946 Porsgrunn

#### Boligens tekniske tilstand:

Dato: 06/01/2026

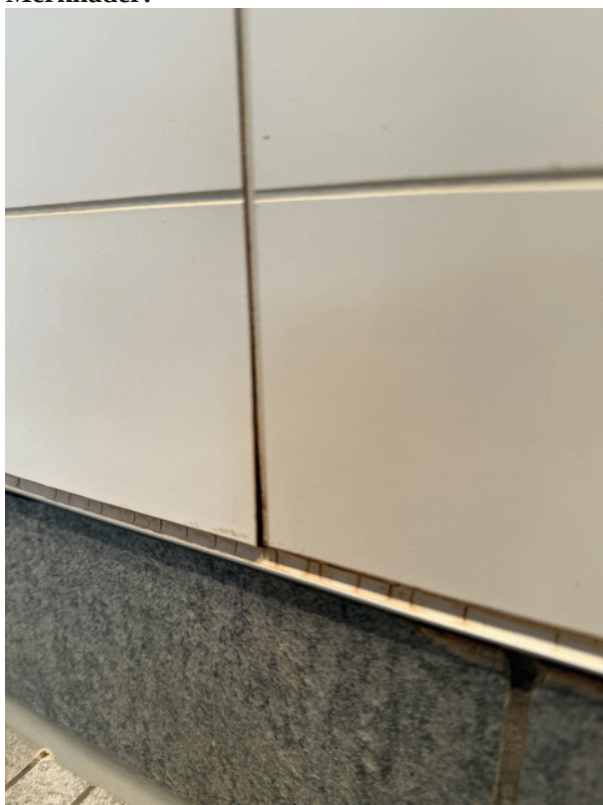
Det ble påvist oppsvelling i skjøter på våtromsplater samt ødelagte fuger i underkant av platene i dusjsone, noe som medfører fuktoppsug. Videre er det registrert dør og vindu av tre plassert i våtsoner. For å redusere risiko for videre fuktinntrenging og skader må fuger utbedres, skadde eller oppsvulmede plater skiftes, og dør og vindu i våtsone erstattes med egnede løsninger. Overflatene for øvrig fremstår i normalt god stand uten ytterligere skader med behov for tiltak.

TG2 vurderes grunnet oppsvelling i våtromsplater, ødelagte fuger og uegnede materialvalg i våtsone.

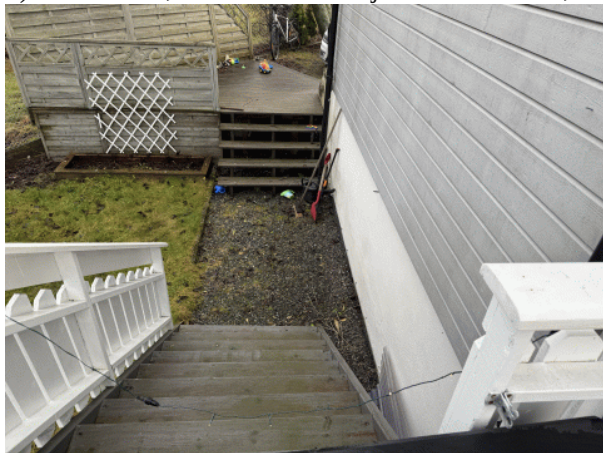
Nivåforskjeller større enn 0,5 meter fra balkong eller terrasse eller tilsvarende ned til terrenget eller til annet underliggende plan eller nivå, kan utgjøre en fare for skade på person ved fall.

a) minimum 1,2 m der nivåforskjellen er mer enn 10,0 m

b) minimum 1,0 m der nivåforskjellen er inntil 10,0 m.

**Konsekvens:** Betydelig risiko for fallulykker og personskade, samt økt fuktbelastning og redusert levetid på trekonstruksjonene.

**Tiltak:** Etablere rekkverk i trapp. Forhøye rekkverk til forskriftsmessig høyde. Rengjøre overflater, utbedre eller skifte skadet treverk og utføre nødvendig overflatebehandling.
