# Tilstandsrapport - NS 3600

**Skognesveien 460**

**9372 Gibostad**

**Rapport kode: 539597**

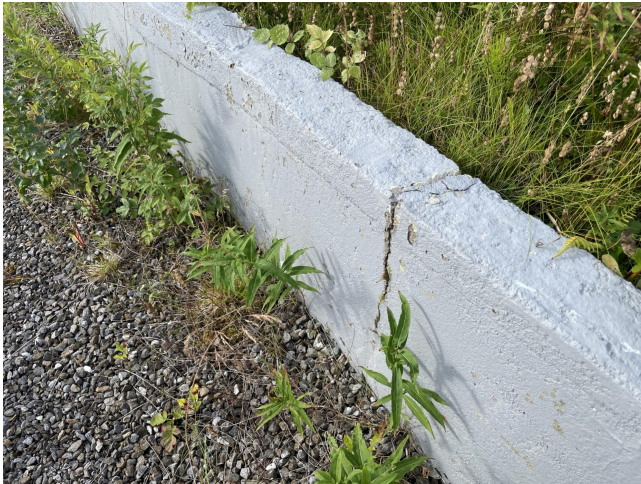
Grunnen under muren er utilstrekkelig stabilisert, noe som har resultert i setningsskader.

Setningsskader kan svekke murens bæreevne og føre til ytterligere strukturelle problemer over tid.

Stabilisering av grunnen må utføres, for eksempel ved fundamentforsterkning eller masseutskifting. Skadene på muren bør utbedres etter at grunnen er sikret.

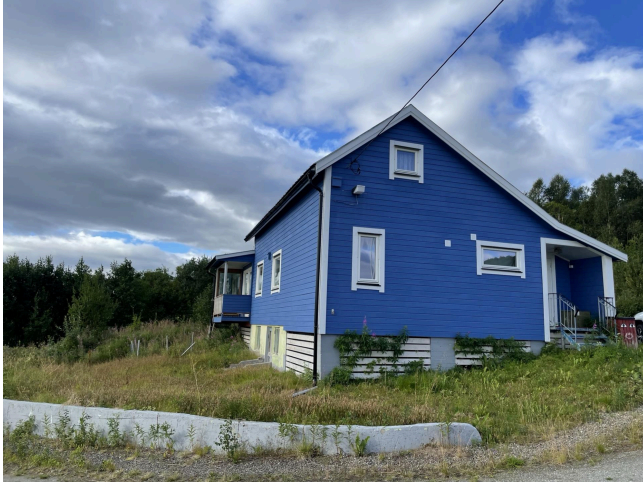
Betongsøyler/pilarer har mindre skjevstilling i vertikal retning.

Overvåk tilstanden jevnlig for å sikre at skjevstillingen ikke utvikler seg. Ved tegn til økt deformasjon eller sprekkdannelse, bør fagperson kontaktes for nærmere vurdering og eventuelle utbedringer.

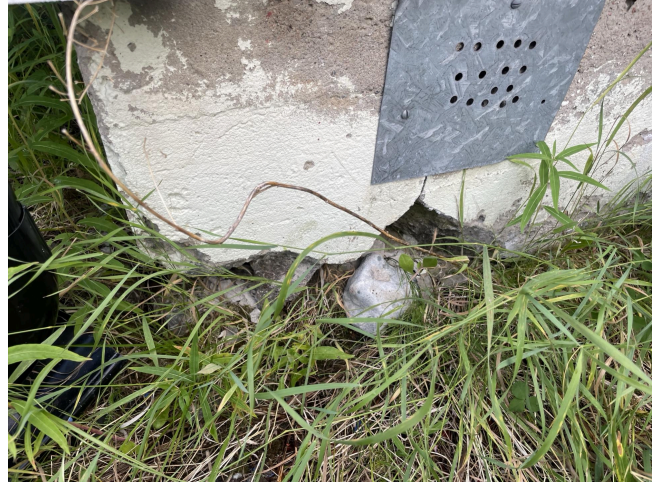
Fukt registrert i nedre del av vegg, trolig grunnet kapillær oppsuging. Mindre setninger og sprekker i konstruksjonen.

Sprekker kan utvikle seg og svekke konstruksjonen over tid.

Mindre setninger og sprekker i konstruksjonen.

Tett sprekker og overvåk området for videre bevegelser.  
Vurder tiltak for å forbedre ventilasjon og fuktsikring.

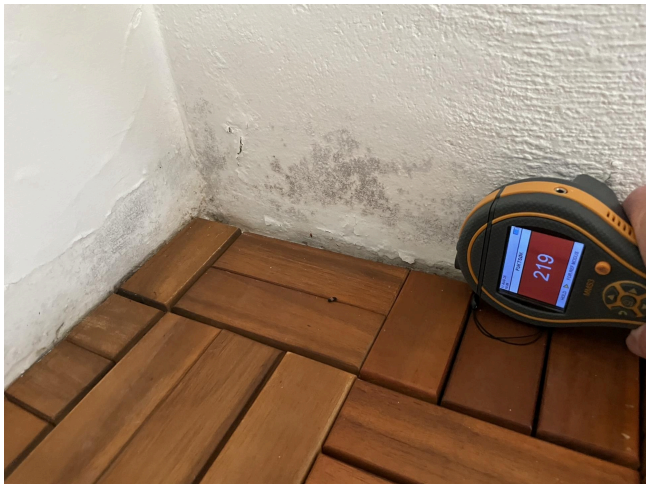
Fukt kan trenge inn i konstruksjonen og føre til mugg, dårlig inneklima og skader på bygningsmaterialer.  
Risiko for helseskadelige forhold og redusert levetid på konstruksjonen.

Synlig svertesopp på kjellervegg.

Det bør gjennomføres en grundig kontroll av dreneringssystemet.  
Kjellerveggene må rengjøres og behandles mot sopp og saltutslag.  
Det bør vurderes å etablere eller forbedre drenering rundt bygget.  
Fuktmåling og eventuell utbedring av fuktskader bør utføres av fagpersoner.

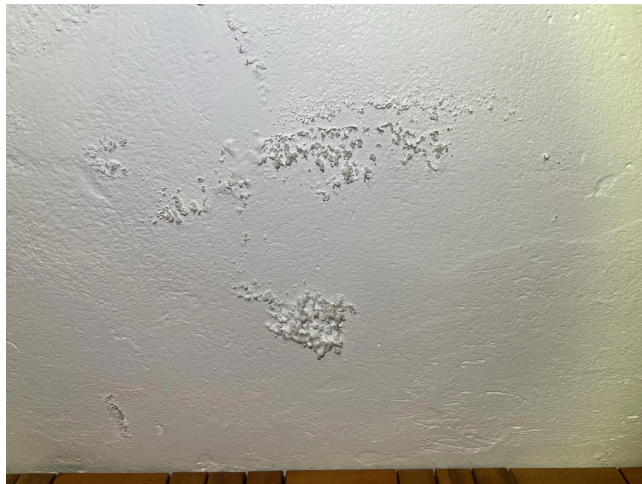
Saltutslag på kjellervegg.

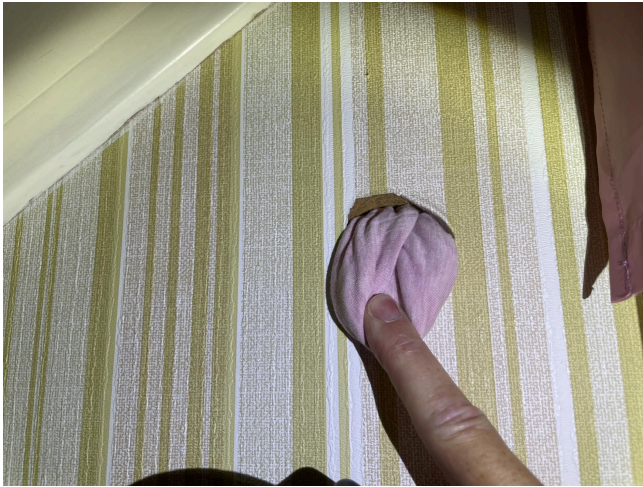
Økt varmetap og høyere energibruk.  
Risiko for fuktinntrenging og skader i konstruksjonen.  
Manglende lufting kan føre til oppfukning, råte og soppdannelse i kledningen.

Brudd i tettesjikt ved gjennomføringer (rør, kabler, ventiler).

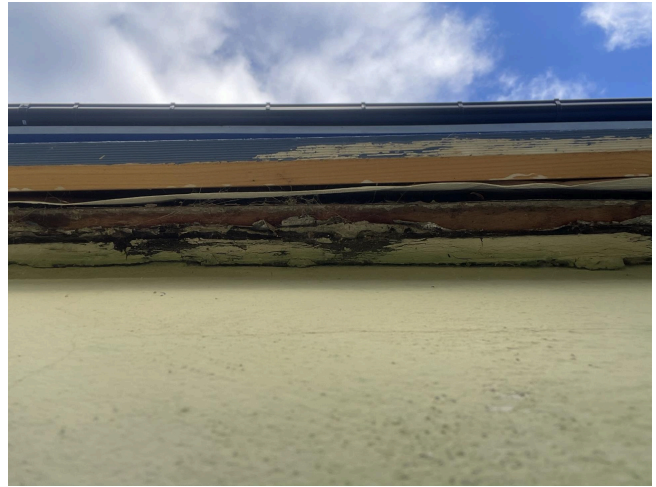
Ingen lufting i nedre kant av kledningen.

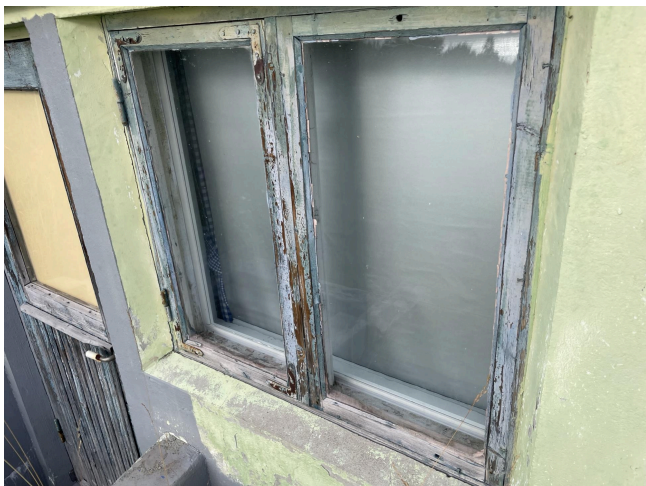
Uisolerte kjellervinduer er modne for utskifting pga. alder og tilstand.

Skifte ut kjellervinduer med nye, isolerte vinduer.  
Skifte ut dør i kjeller med ny, isolert dør.

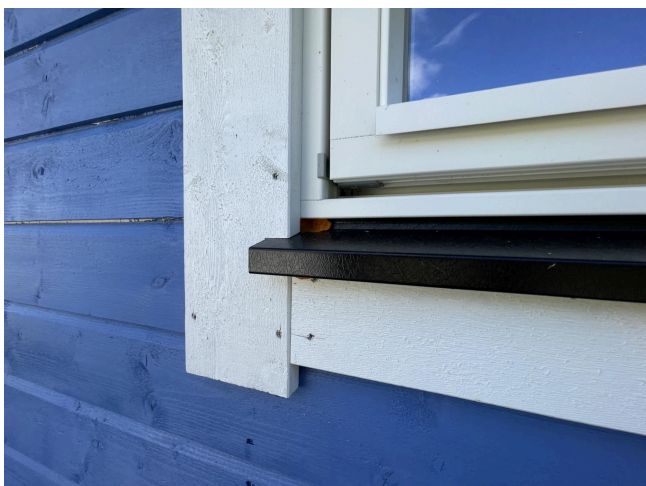
Økt risiko for vanninntrenging og fuktskader.

Beslag under vindu mangler oppbrett.  
Ingen klaring mellom sideomramming og vindusbeslag.  
Synlig byggskum over og under beslag.

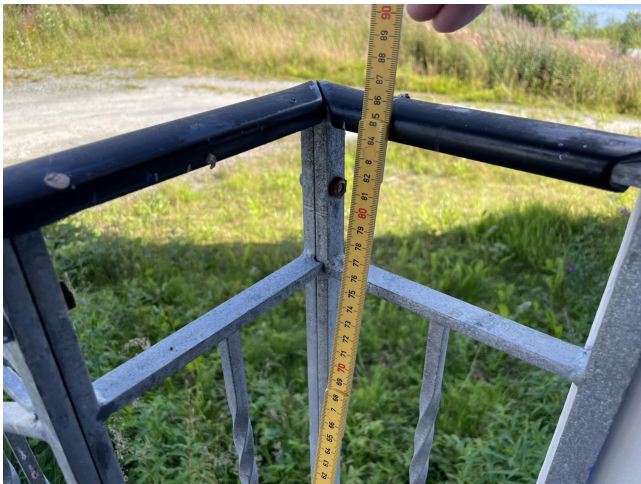
Rekkverk på veranda har ikke høyde eller utforming som tilfredsstiller dagens krav.

Rekkverket bør bygges om eller justeres slik at det oppfyller gjeldende krav til høyde og sikkerhet.

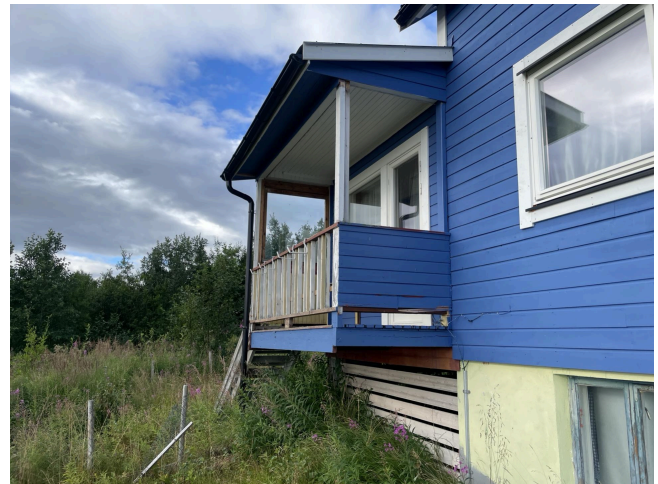
Konstruksjonssvikt kan oppstå over tid, noe som kan føre til ustabil veranda og risiko for skade.

Konstruksjonene er for dårlig dimensjonert/ mangler lastnedføring til grunn.

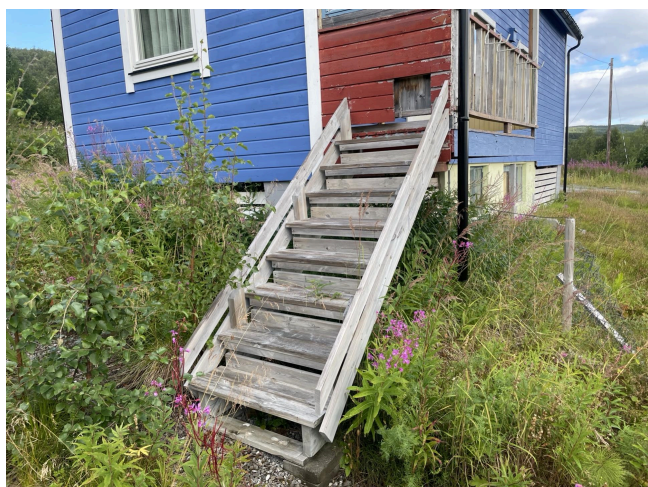
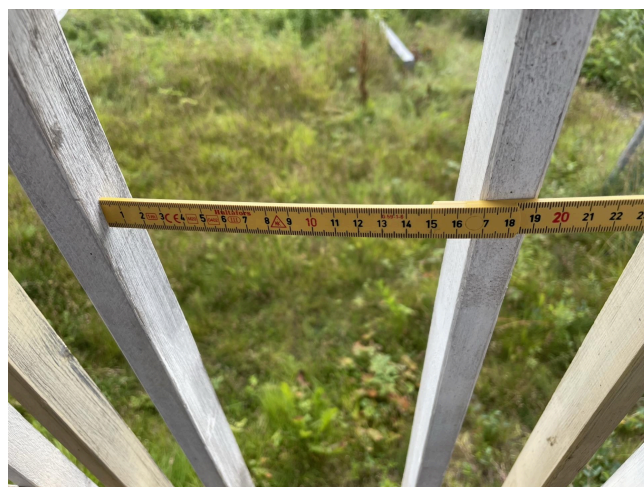
Rekkverk på veranda har ikke høyde eller utforming som tilfredsstillers dagens krav.

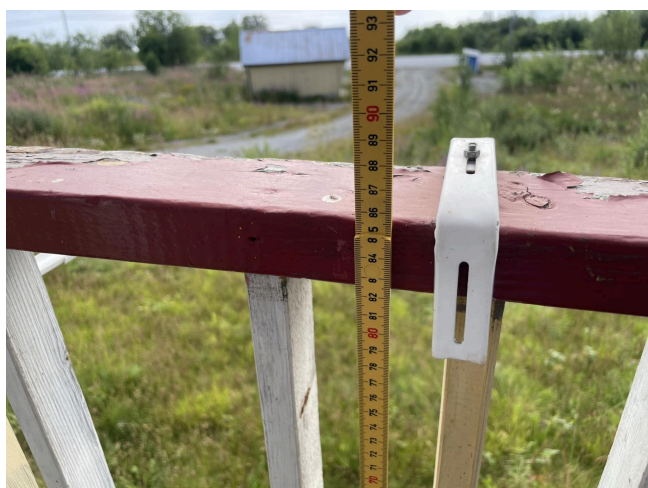
Rekkverk på veranda har ikke høyde eller utforming som tilfredsstillers dagens krav. Det er slitasje på overflatebehandling (maling/beis).

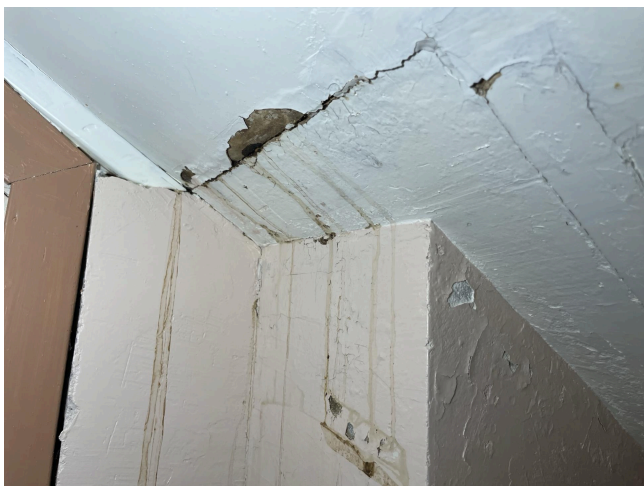
Fuktskjolder og misfarging kan tyde på vanninntrenging og risiko for råte eller mugg.  
Manglende ventilasjon kan føre til opphopning av fukt, som igjen kan skade takkonstruksjonen over tid.  
Begrenset tilgang til taket gjør det vanskelig å vurdere tilstanden nøyaktig.

Fuktskjolder rundt gjennomføring ved pipe.

Undersøk og utbedre årsak til fuktskjolder, spesielt rundt pipegjennomføring.  
Etabler eller forbedre ventilasjon i takkonstruksjonen.  
Vurder ny befaring med sikker tilgang til taket for grundigere kontroll.  
Følg opp svai i takkonstruksjonen dersom det utvikler seg eller påvirker funksjon.

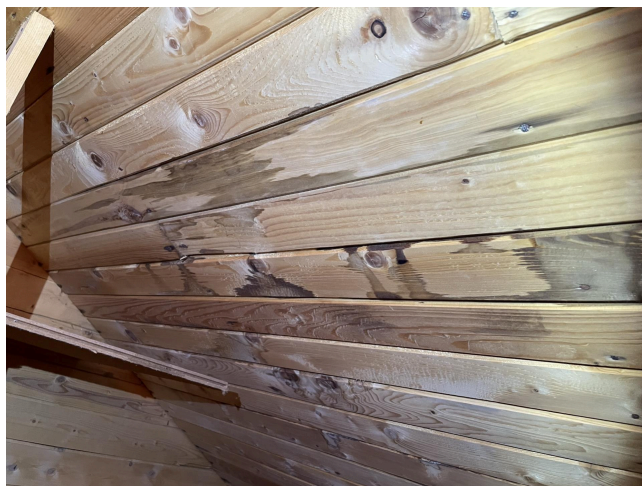
Fuktskjolder og misfarging på underside av taktro.

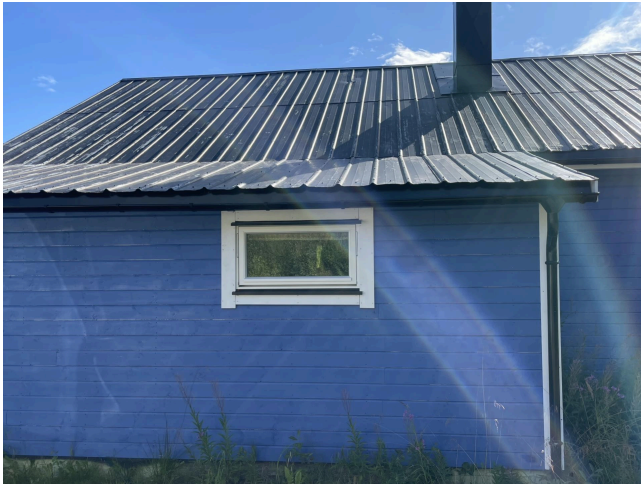
Befaring kun fra bakkeplan – ikke sikker tilgang til tak. Befaring kun fra bakkeplan – ikke sikker tilgang til tak.

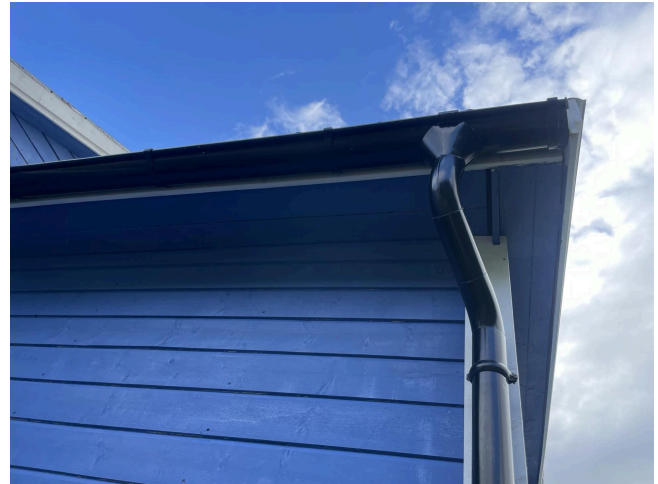
Manglende ventilering av takkonstruksjonen.

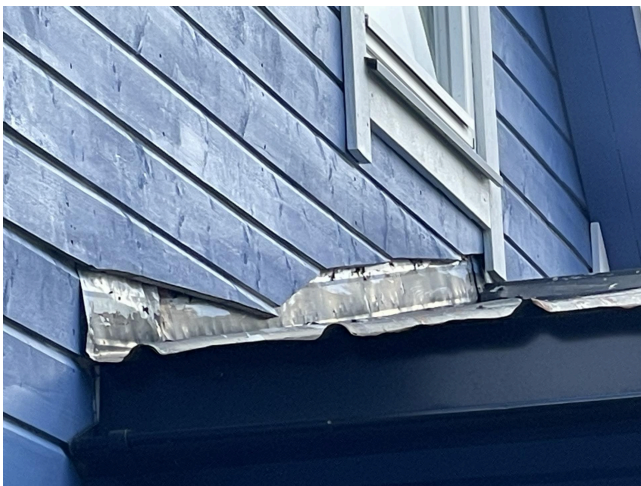
Økt risiko for lekkasjer og fuktskader. Redusert levetid og funksjon på taket. Mulig skade på underliggende konstruksjoner.

Innfestinger og overganger er mangelfulle.

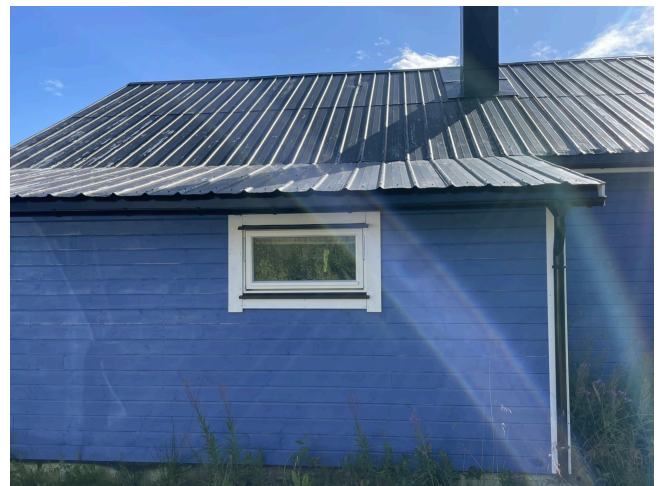
Taket er ikke inspisert på nært hold pga. manglende takstige.  
Taktekke er fra 1949, 1975 og 1980 – høy alder.  
Vedlikeholdsnivået er ikke tilfredsstillende.  
Innfestinger og overganger er mangelfulle.

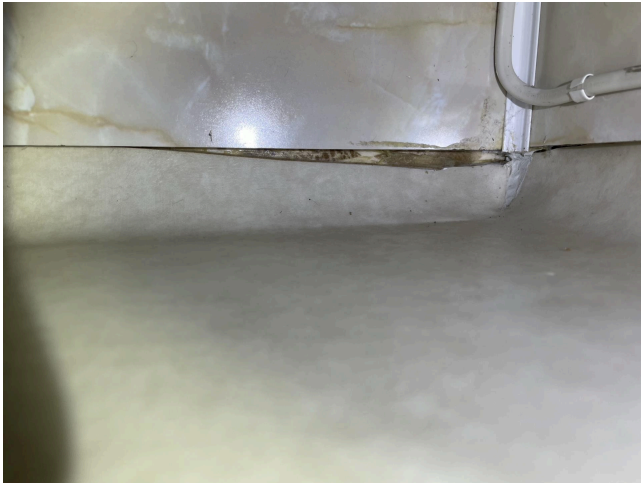
Utett overgang kan føre til fuktinntrengning og skade på konstruksjon.

Overgang gulv/vegg ikke tett eller fagmessig utført.  
Overflater som er eldre enn forventet levetid.

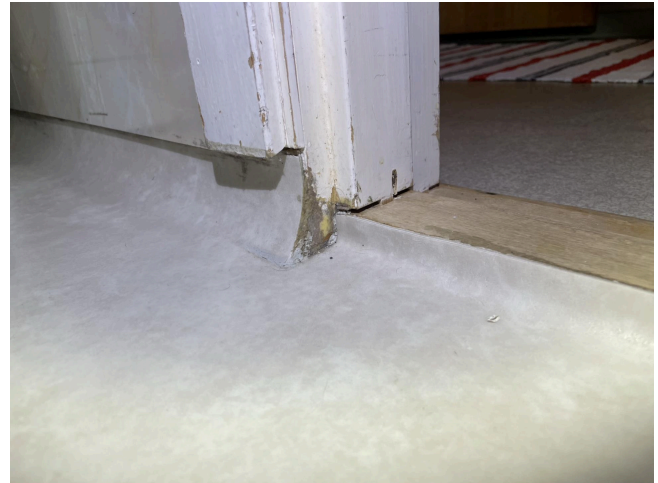
Overgang gulv/vegg ikke tett eller fagmessig utført.

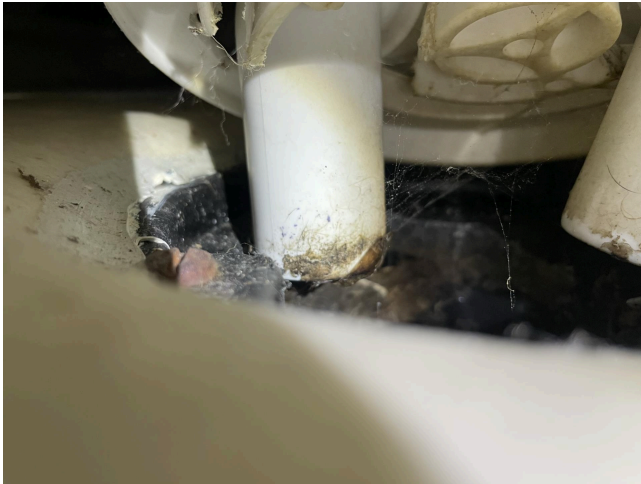
Økt risiko for vannlekkasjer og fuktskader.  
Skjulte skader kan utvikle seg over tid og føre til kostbare reparasjoner.  
Manglende dokumentasjon gjør det vanskelig å vurdere kvaliteten på arbeidet.  
Redusert levetid og funksjon på våtrommet.

Tettesjikt ikke klemt til sluk.

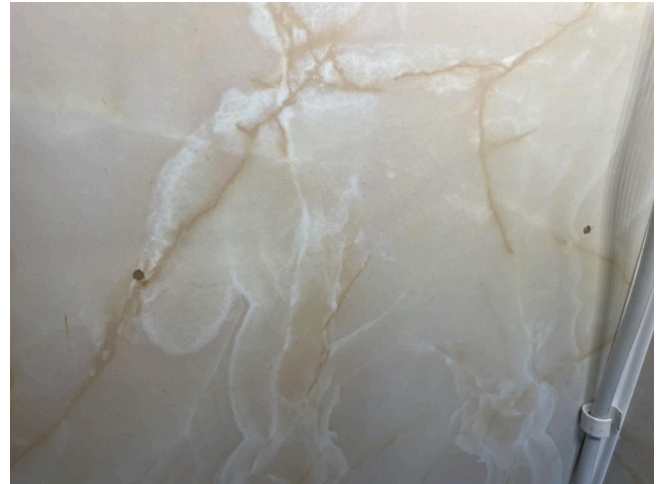
Økt risiko for fuktskader og lekkasjer.

Mindre skader på baderomsplater.

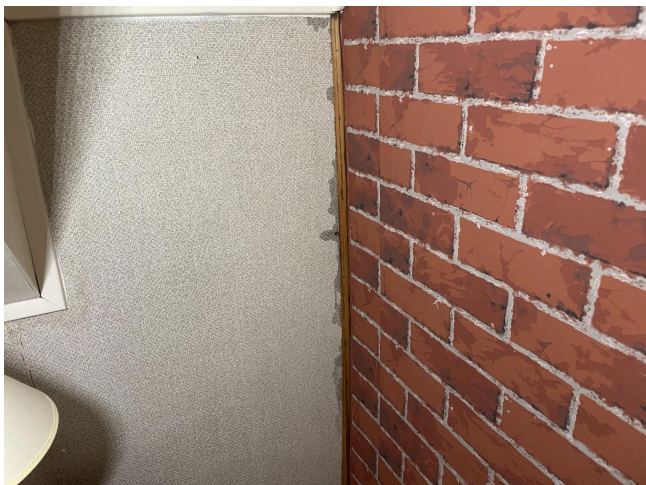
Misfarging eller skjolder (kan indikere tidligere fukt)

Vurdere reparasjon eller utskifting av skadde veggoverflater.  
Undersøke årsak til misfarging/skjolder – utelukke lekkasjer.

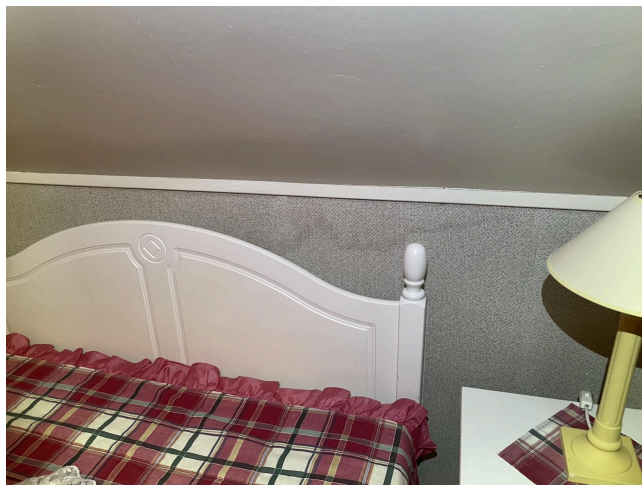
Misfarging eller skjolder (kan indikere tidligere fukt)

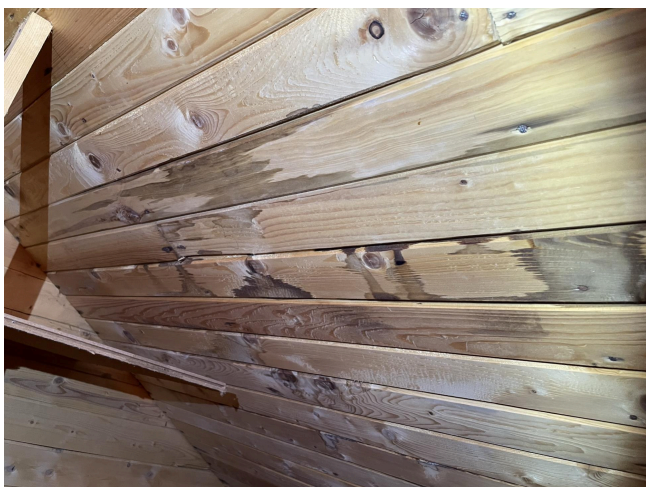
Misfarging eller skjolder (kan indikere tidligere lekkasjer).

Vurdere reparasjon eller utskifting av skadde takplater.  
Undersøke årsak til misfarging/skjolder – utelukke lekkasjer.

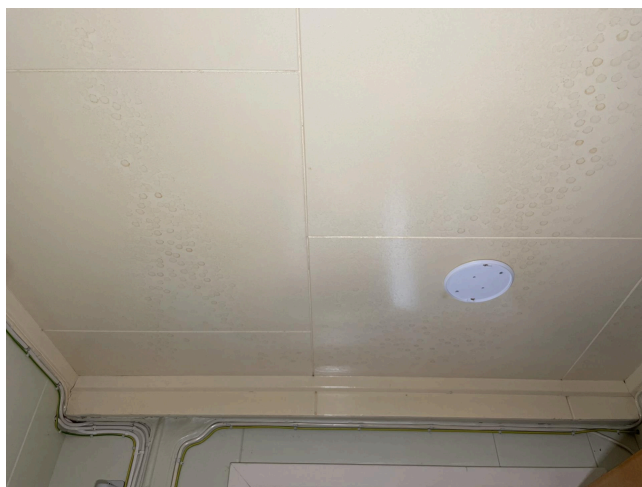
Misfarging eller skjolder (kan indikere tidligere lekkasjer).

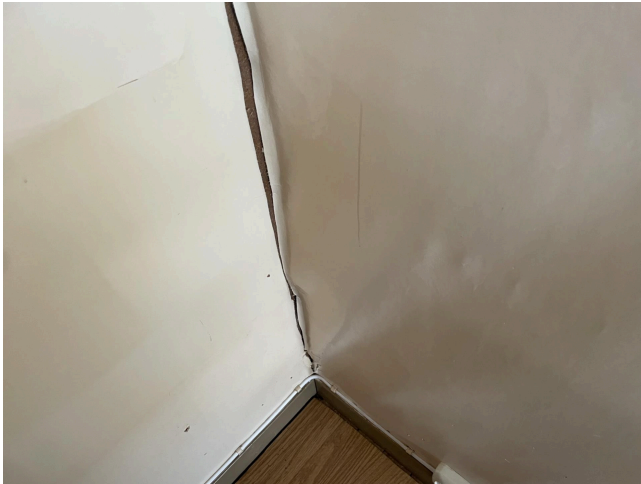
Løse eller dårlig festede tapet.

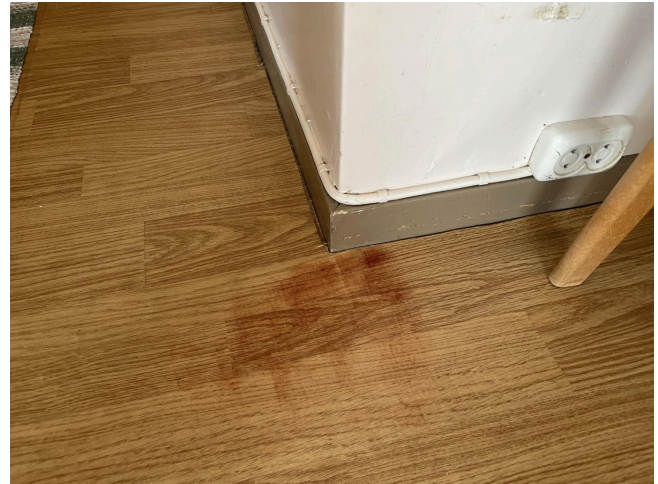
Misfarging eller flekker.

Knirk bør lokaliseres og utbedres, ofte ved å feste gulvbord bedre.  
Overflaten kan slipes og behandles på nytt, eller skiftes ved omfattende skade.  
Misfargede områder kan renses eller overflatebehandles.

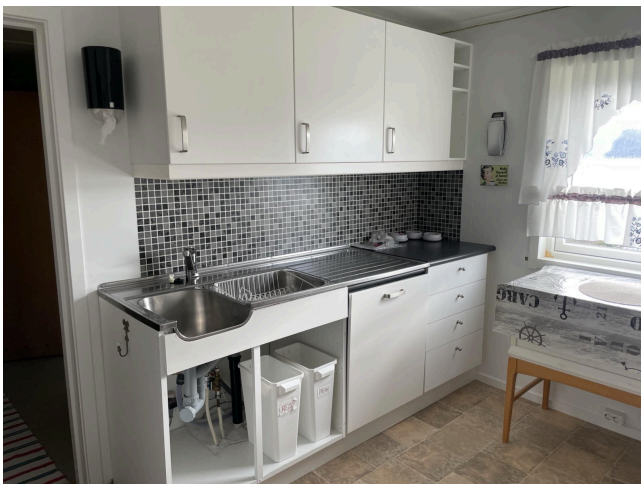
Ukjent årstall kjøkken.  
Eldre overflater med mindre avvik.

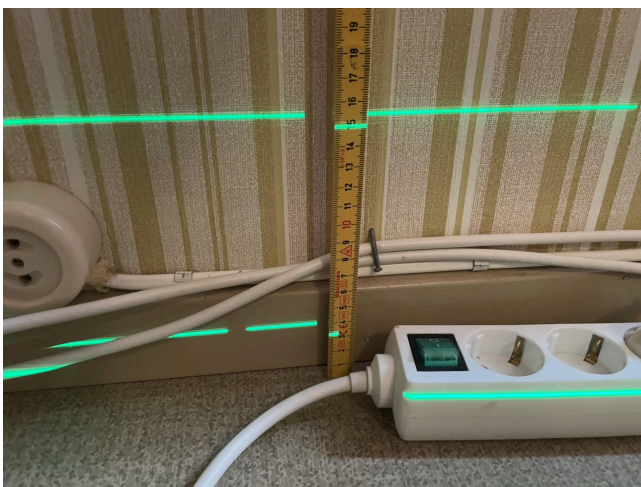
Loftetasje

Det er nivåforskjeller mellom rommene.  
Lokale avvik varierer fra 10 til 20 mm.  
Totale avvik er målt til 15 til 30 mm.

Vurder utbedring ved å avrette gulvene for å jevne ut nivåforskjellene.  
Ved større avvik bør fagpersoner kontaktes for vurdering og eventuell utbedring.

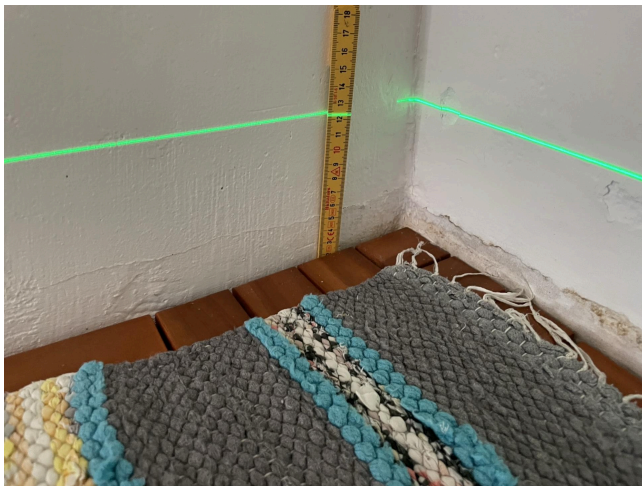
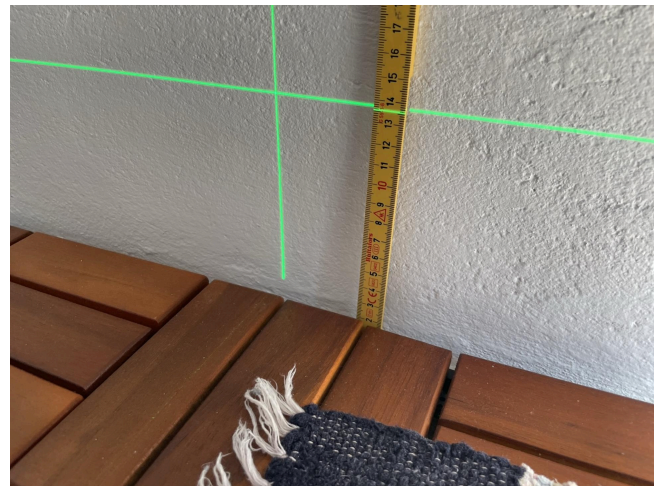
Kjelleretasje

Det er nivåforskjeller mellom rommene.  
Lokale avvik varierer fra 10 til 20 mm.  
Totale avvik er målt til 15 til 30 mm.

Vurder utbedring ved å avrette gulvene for å jevne ut nivåforskjellene.  
Ved større avvik bør fagpersoner kontaktes for vurdering og eventuell utbedring.

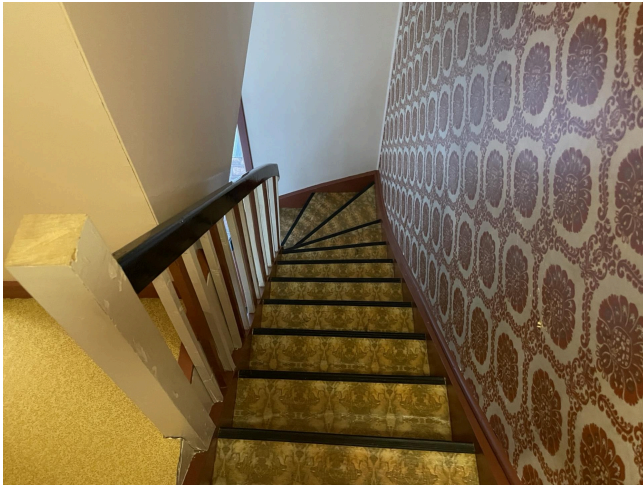
Økt risiko for fall og personskade, spesielt for barn og eldre.  
Manglende rekkverk og håndlist gir dårlig støtte ved bruk.

Rekkverkets høyde er ikke i henhold til gjeldende krav.

Det mangler håndlist på vegg.

Monter rekkverk der det mangler for å sikre trygg ferdsel.

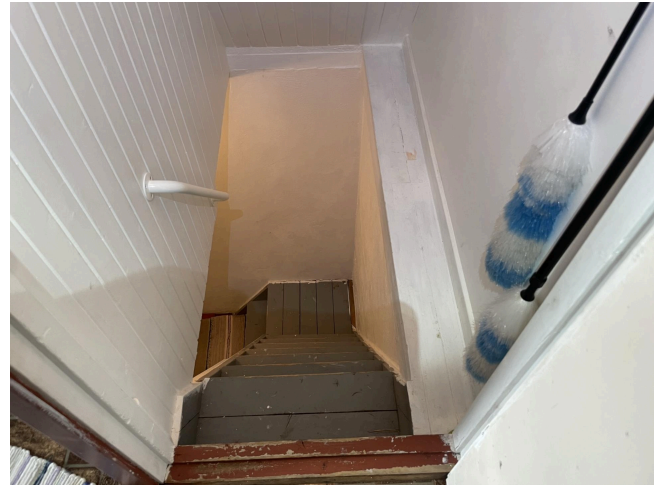
Det mangler håndlist på vegg.

Rekkverk mangler helt eller delvis.

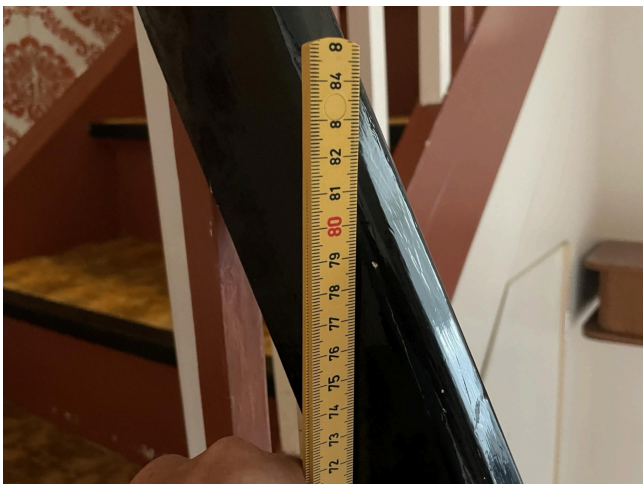
Rekkverkets høyde er ikke i henhold til gjeldende krav.

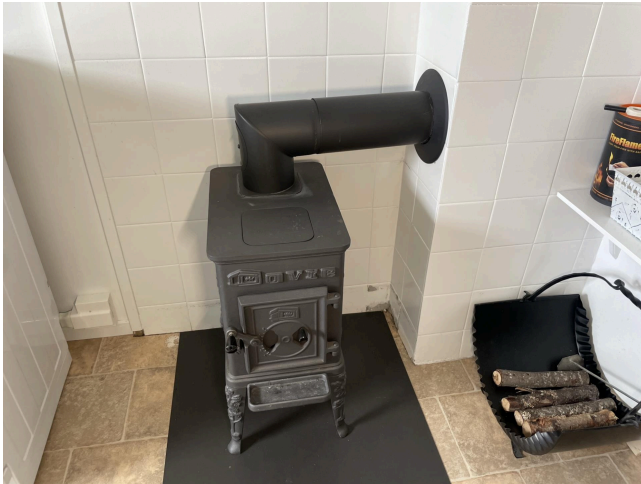
90-graders bend rett etter ovnen hindrer naturlig trekk.

Brannmurkonstruksjon har ikke dokumentasjon.

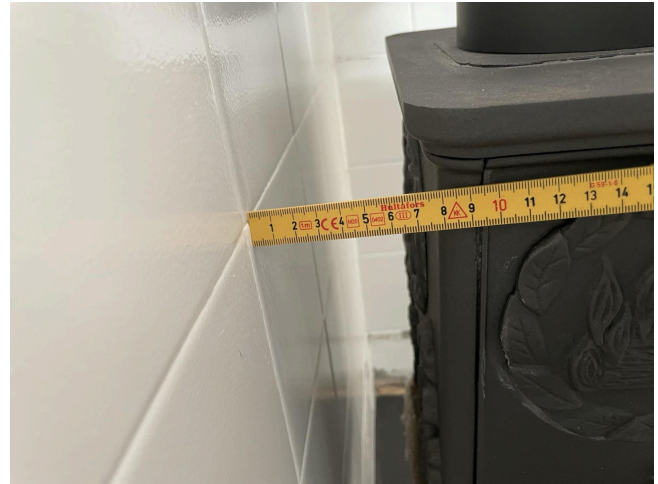
Ildstedets avstand til brannmur er under 100mm fra ildstedet.

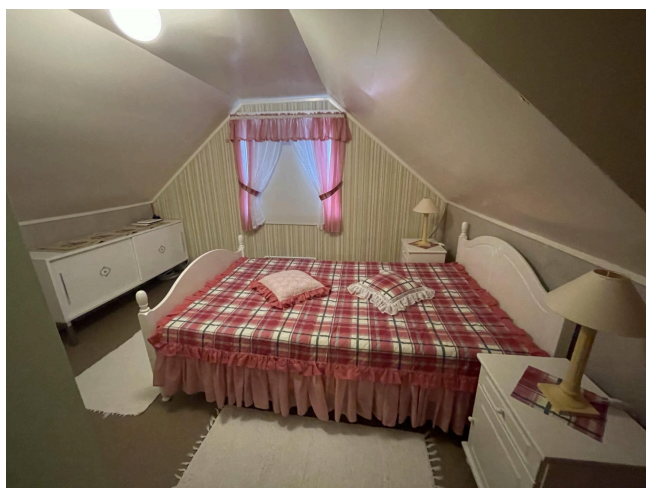
Ingen ventilasjon av soverom

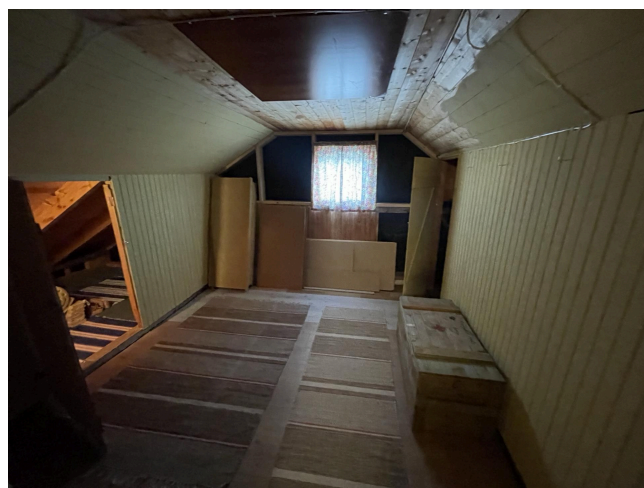
Uferdig rom over tidligere terrasse på tak

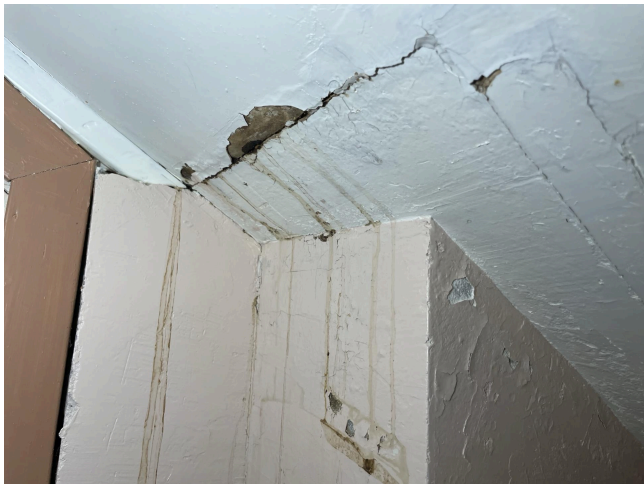
Fukt rundt pipegjennomføring kan svekke konstruksjonen og gi lekkasjer.

Det er registrert fukt ved gjennomføring pipe.

Undersøk og tette rundt pipegjennomføringen for å hindre videre fuktinntrengning.

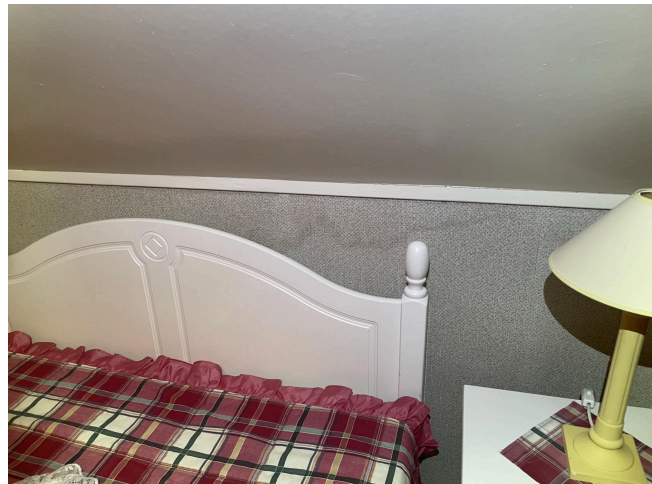
Mulig indikasjon på tidligere eller nåværende fuktproblemer.

Fuktskjolder registrert.

Fuktskjolder bør undersøkes nærmere for å avklare årsak og omfang.

Ved behov bør det utføres utbedringer for å hindre videre fuktinntrengning.

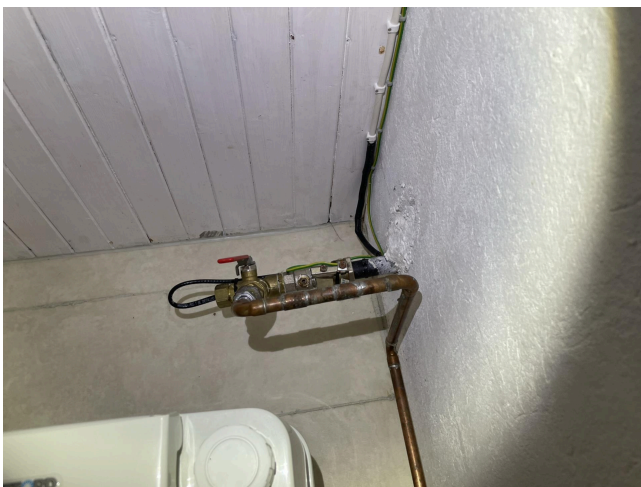
Det er eldre kobberør installert, uten tilgjengelig dokumentasjon. Stoppekran er funksjonstestet, men det foreligger ikke informasjon om alder eller tilstand utover funksjon.

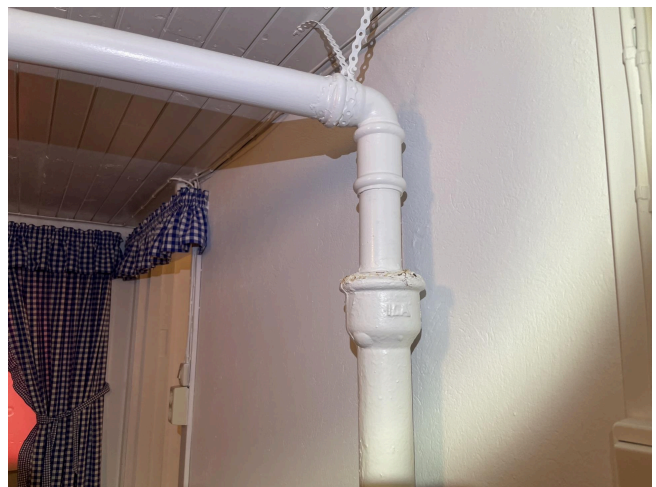
Det er benyttet eldre avløpsrør, og det finnes ingen dokumentasjon på type, alder eller utførelse.

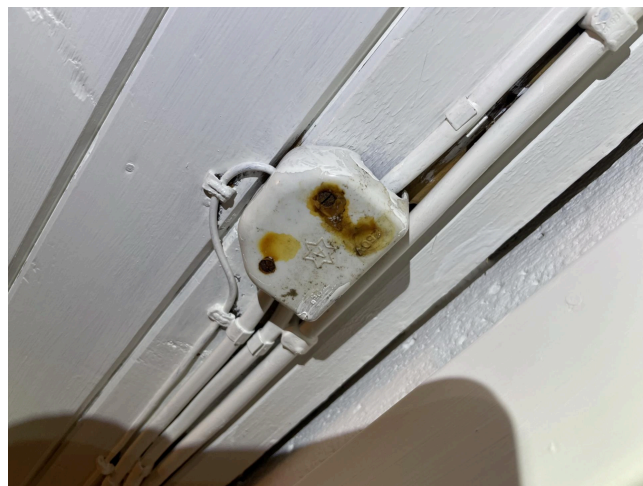
Varmgang i koblingsboks.
