# Tilstandsrapport

📍 Ole Bogers veg 23, 2214 KONGSVINGER

# gnr. 49, bnr. 57

Rapportdato: 08.09.2023

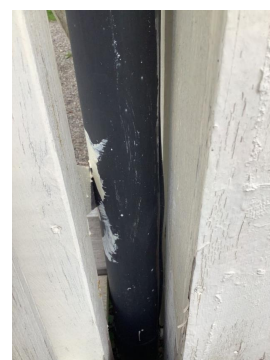
Eksempel på frostspreng.

Avskalinger på forkantbeslag og takrenner.  
Stedvis malingsøl.  
Frostspreng på nedløp ved veranda og ved entre.  
Takpapp er dyttet opp mellom vindski og isbord.

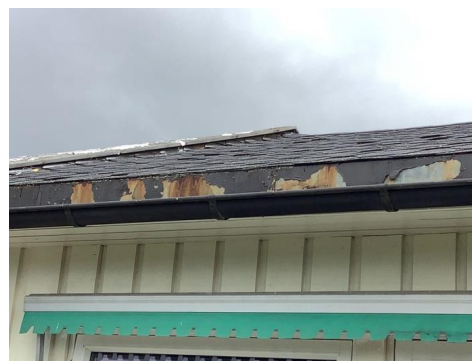
Eksempel på avskaling.

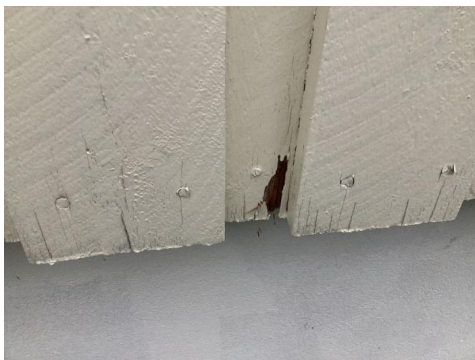
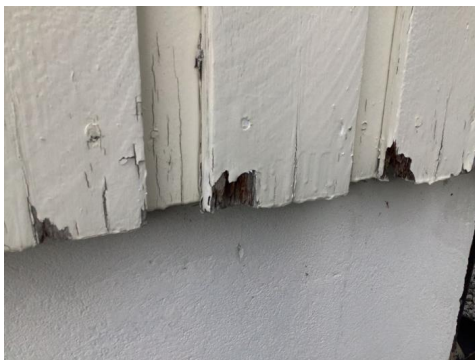
Eksempel på punkter med råde.

- Det er påvist spredte råteskader i bordkledningen.
- Det er ingen eller liten lufting i nedre kant av kledning mot grunnmur.

Kledning har slitasje rundt om i varierende grad, stedvis avskaling av maling og begynnende oppsprekking nederst på bordene. Det er flere kledningsbord med råde på begge gavlvegger. Liggende kledning er ikke luftet.

Det er behov for komplett vedlikehold av fasader med rengjøring og behandling og utskifting av råteskadede kledningsbord.

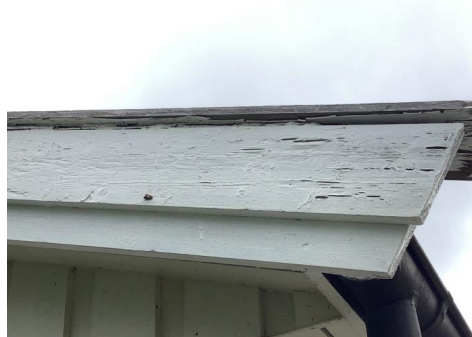
Eksempel på slitasje på vindski.

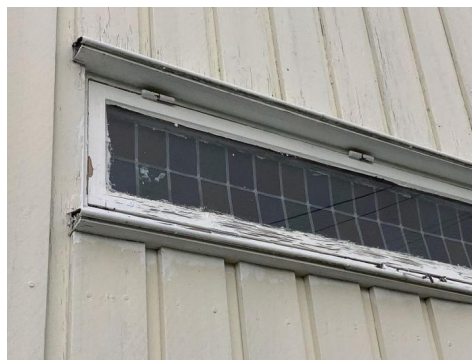
Eksempel på vindu med slitasje.

Begge blyglassvinduer har kraftig slitasje og avskaling av kitt. Begge vinduer har svekkelser i loddningen og skjevheter på glasset. Baderomsvindu er skrudd igjen med skruer grunnet skade på vriden. Det er tapet på utsiden etter at det har blitt klaget på trekk fra vindu. Slitasje på store stuevinduer i 1. etasje. Vindu i leilighet med koblede glass har slitasje og avskaling av kitt. Det må forventes luftlekkasjer fra denne type vinduer. Det er punkterte glass i begge vinduer på kjøkken. Enkelte vinduer har innvendig slitasje.

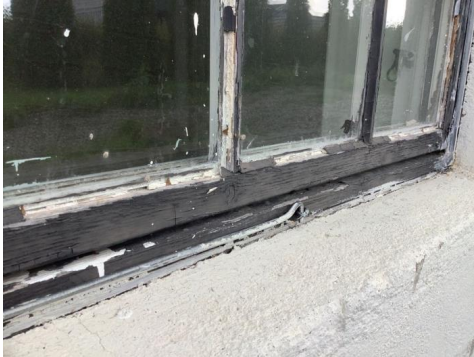
Vindu i leilighet med koblede glass har slitasje og avskaling av kitt. Det må forventes luftlekkasjer fra denne type vinduer.

Tilstand på vindu i leilighet med koblede glass.

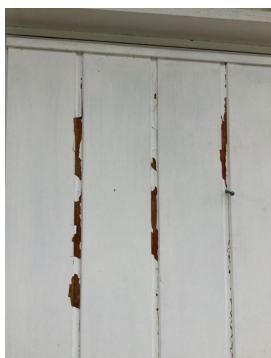
Eksempel på slitasje på hovedentre.

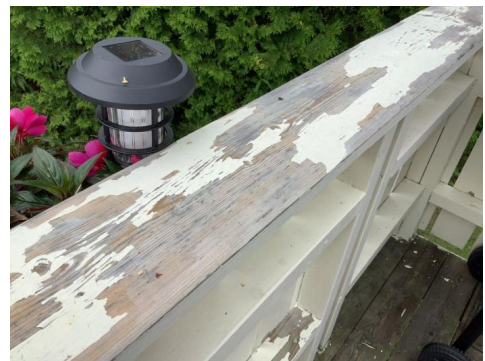
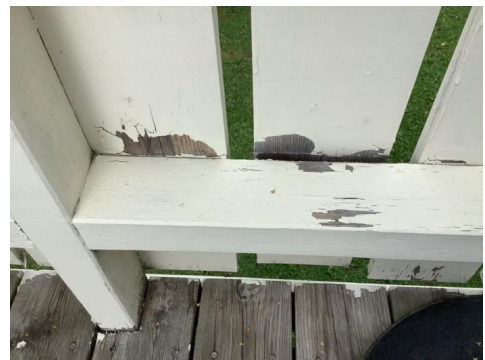
Eksempel på slitasje.

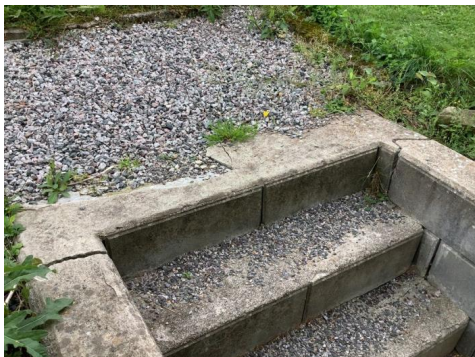
- Det er ikke montert rekkverk.

Noe setningsskader og sprekker i påstøp.

Det er foreløpig ikke nødvendig med tiltak, men ut fra skadesymptomer så må det forventes at dette oppstår over tid.

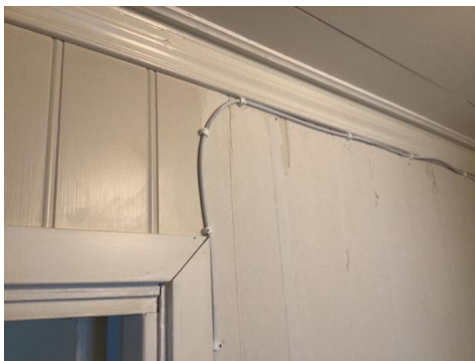
Påbegynt tapetsering.

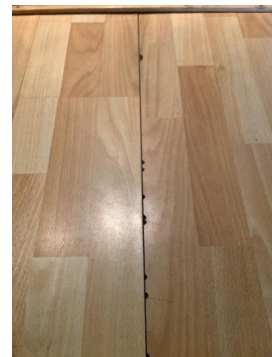
Glippe i skjøt på gulv.

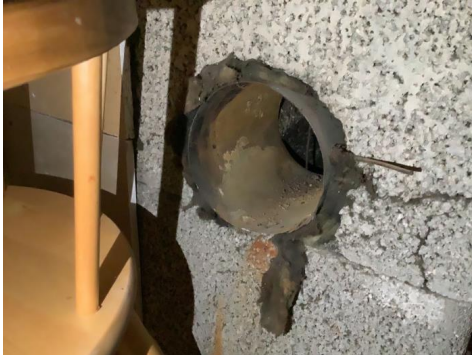
Åpent røykrør i kjeller.

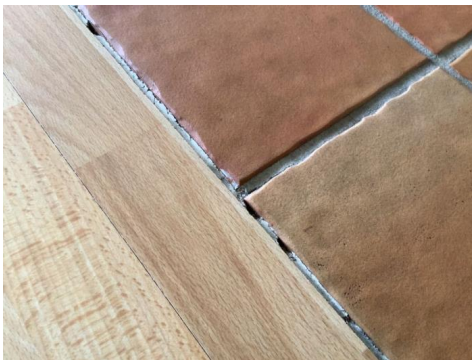
Oppsprekking i fuger på fliser.

Oppsprekking i fuger på fliser, kan være løse fliser.

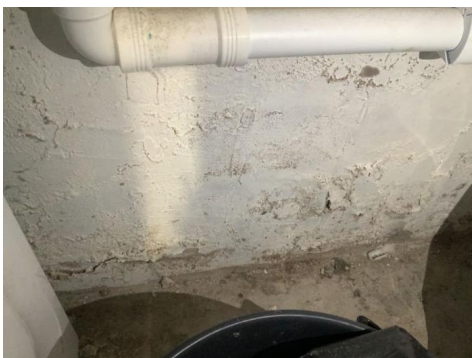
Eksempel på saltutslag.

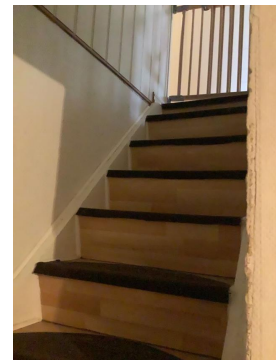
- Det mangler håndløper på vegg i trappeløpet.

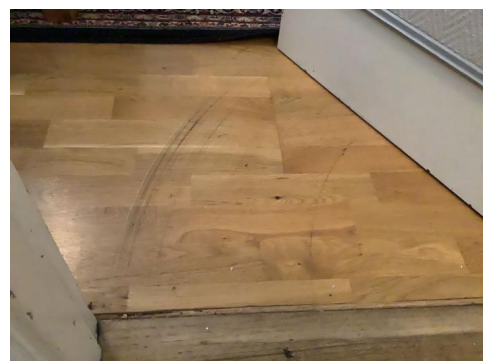
Slitasje på gult grunnet at dørblad tar i gulv.

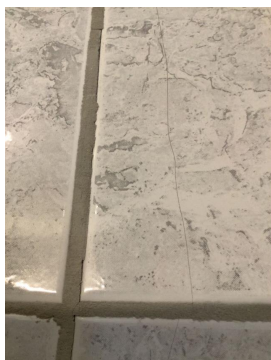
Eksempel på sprekk i flis.

- Det er påvist sprekker i fliser.

Sprekk i fliser og fuger under avtrekksvifte.

Sprekk i hardfuge og flis under vindu.

Sprekk i fuge i hjørne mot entre.

Utskifting av fuger med sprekker.

Sprekker i fliser kan vanskelig utbedres før renovering av rommet.

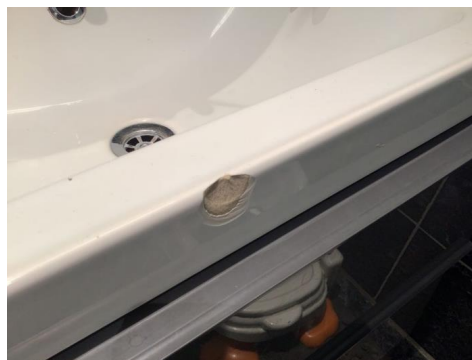
Skade på servant.

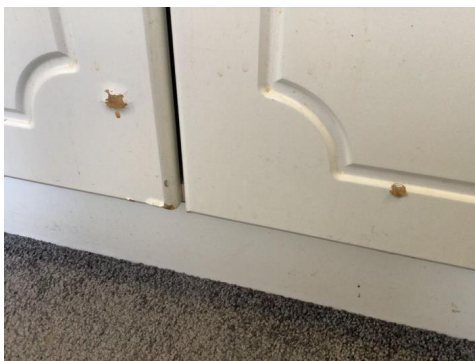
Eksempel på skader på fronter.

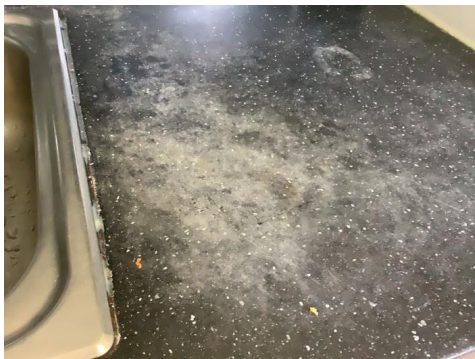
Eksempel på slitasje på benkeplate.

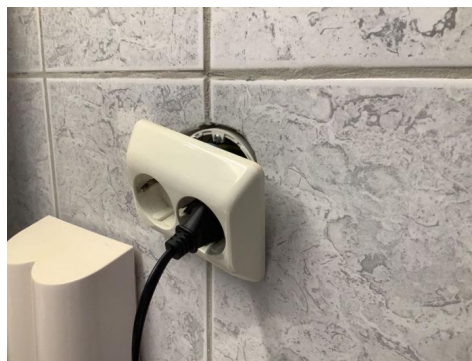
Avvik: Løs stikkontakt på bad. (TG3)

Løs stikkontakt på bad.

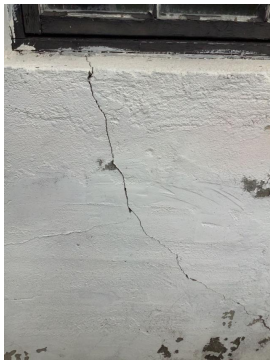
Eksempel på sprekk.

- Grunnmuren har sprekkdannelser.

Stedvis avskaling av murpuss ned mot klemlist for fuktsperre. Flere sprekker i grunnmur.

Vedlikehold av overflater og forsegling av sprekker.

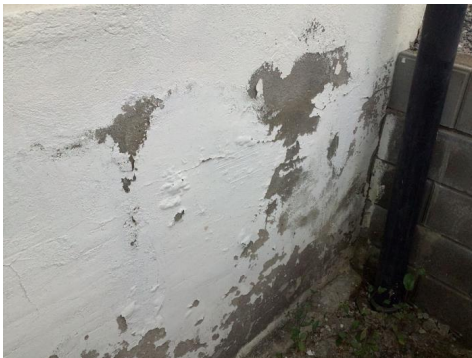
Eksempel på avskaling.

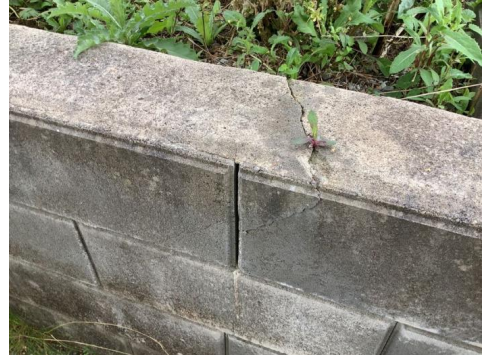
Støttemur ved leilighet.

Støttemur ved leilighet: Sprekker, avskaling og gjennomgroing.

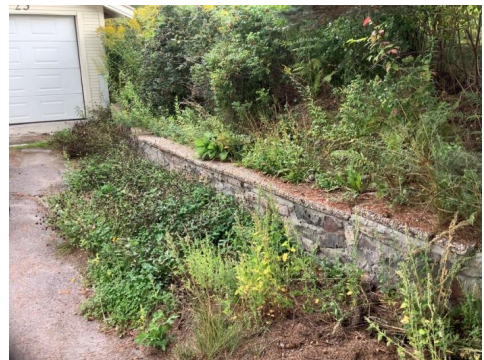
Støttemur ved garasje.

Støttemur ved garasje: Det er skjevheter og noe oppsprekking.

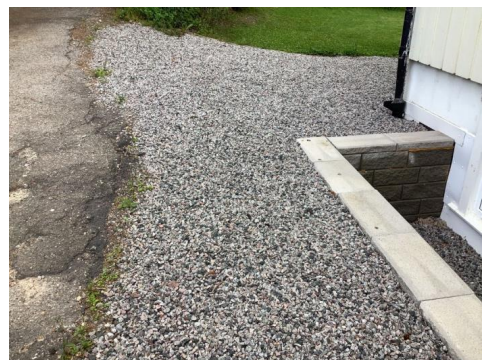
- Terrenget faller inn mot bygningen og det er maksimale forhold for vann inn mot muren.

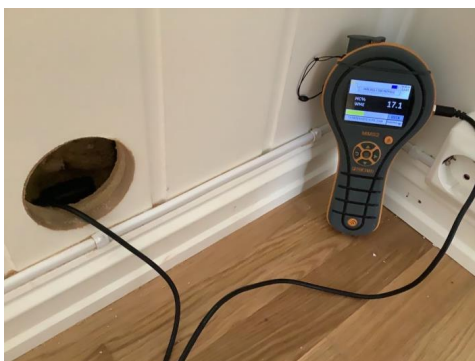
Dette er risikokonstruksjoner som kan medføre og skjule fukt- og råteskader.

Det er foretatt hulltaking og fuktmåling i vegg på soverom. Det ble målt ett fuktinnhold i bunnsvill på vegg på 17 vektprosent. Dette er noe høyere enn hva som normalt måles dersom bunnsvillen ikke er utsatt for noen fuktpåkjenninger. Fuktinnholdet i treverket anses ikke skadelig før det stiger over 20 vektprosent.

Fuktinnholdet i bunnsvill på vegg i soverom bør holdes under oppsikt slik at en eventuell utvikling oppdages. Det kan benyttes eksisterende hull for kontrollene.

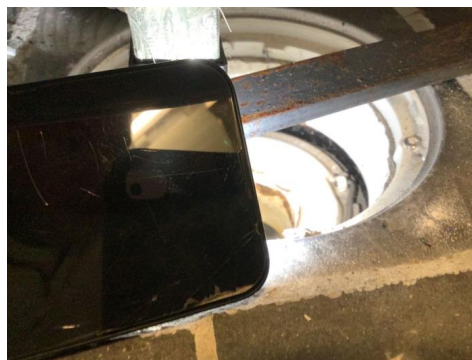
- Mer enn halvparten av forventet brukstid er passert på membranløsningen.

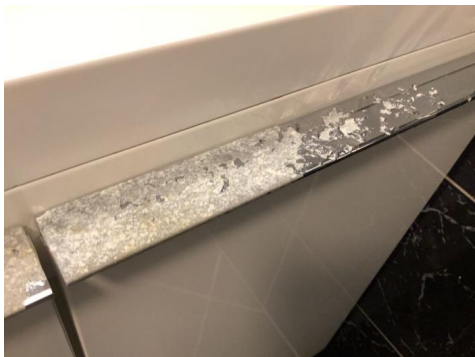
Slitasje på håndtak på innredning.

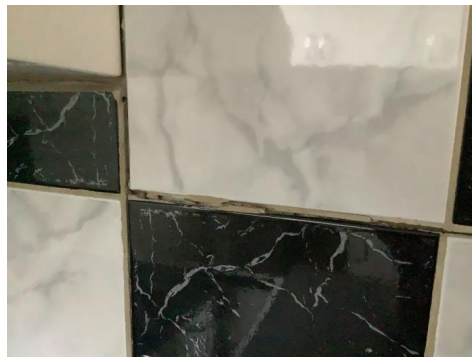
Oppsprekking i fuger på fliser.

Oppsprekking i fuger på fliser over benk.

Utskifting av fuger som sprekker opp.
