Tilstandsrapport

Enebolig

Kvernhusvegen 20, 5392 STOREBØ

Befaringsdato: 17.01.2024

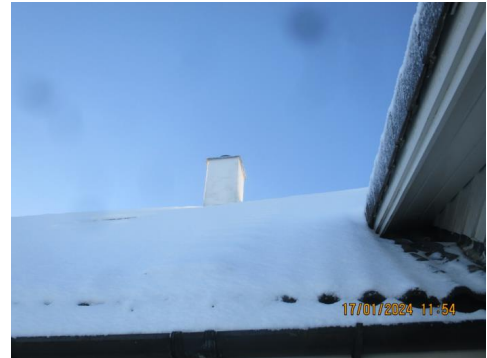
Yttertaket var snødekket under befaringen.

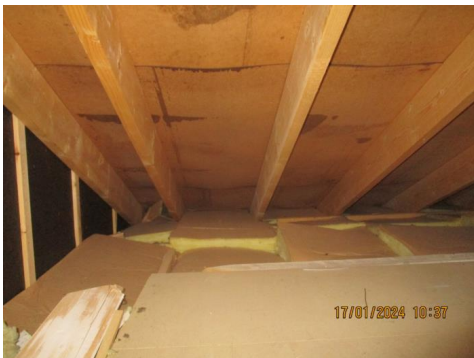
Det er noe eldre fuktmerker på sutak i rør-gjennomgang i knevegg. Deler takkonstruksjonen er gjenbygget. Det er ingen mulighet til vurdering utover alder og observasjoner fra underliggende etg. Isolasjon ligger tett mot kiste.

Isolasjon ligger ut mot kiste.

Det anbefales å bedre lufting mot kiste.

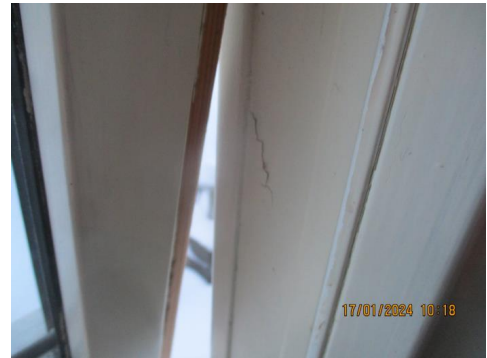
Sprekk i karm på et vindu.

Lite skade på karm.

Lokale utbedringer bør gjøres.

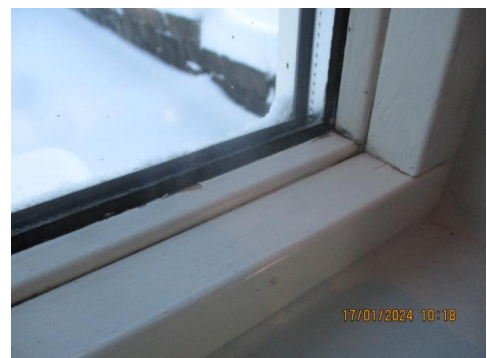
- Kondensering på enkelte glass har medført fuktskader i treverk som kan medføre utskiftningsbehov av enkelte vinduer.

Litt kondensmerker i karmen.

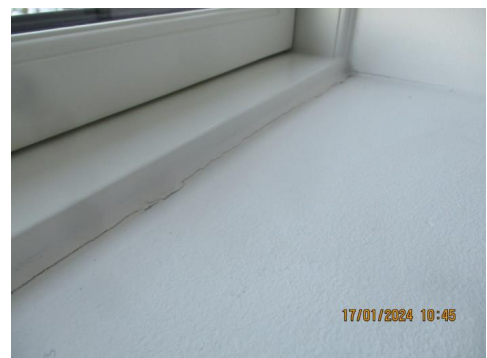
Litt oppsprekk i foringer noen vinduer.

Litt oppsprekk i foringer.

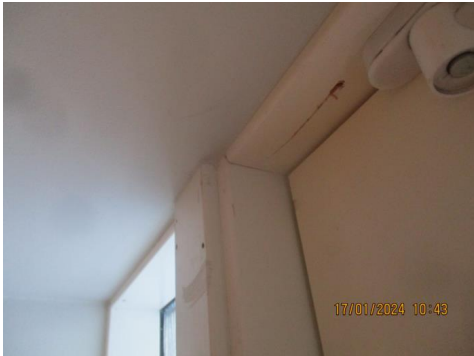
Merker på ytterdøren.

Lokal utbedring av avvik.

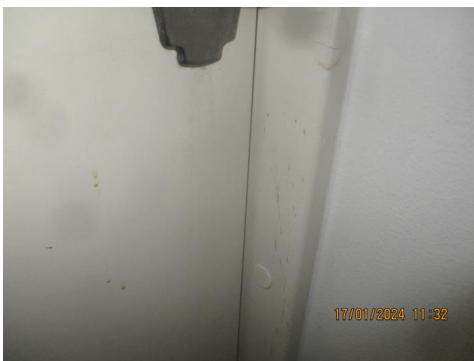
Noe slitt ytterdør til utleiedel.

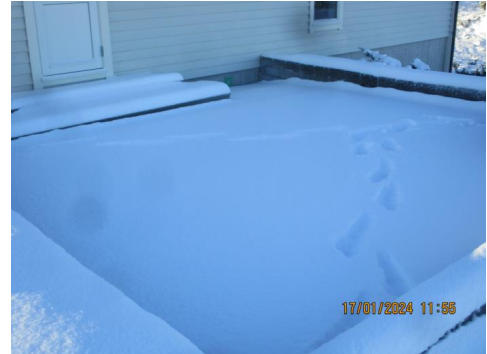
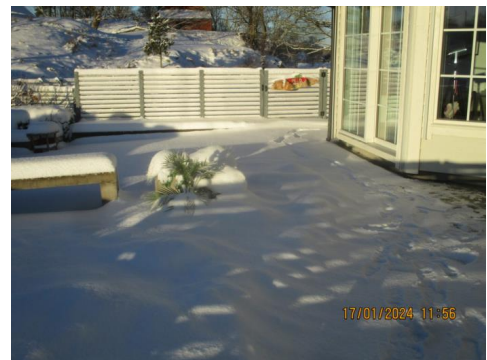
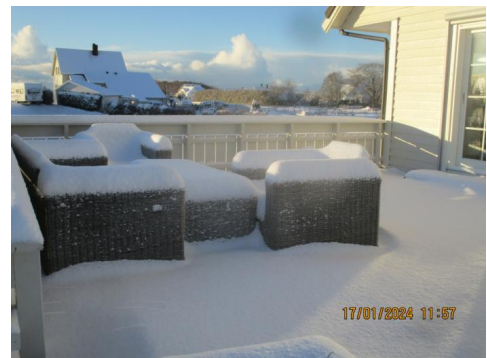
Snødekket terrasser.

- Rekkverkshøyde må endres for å tilfredsstillte krav på byggemeldingstidspunktet.
- Det bør foretas nærmere undersøkelser av balkong/terrasser når den er snøfri.

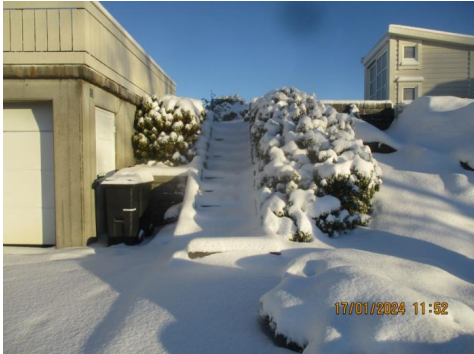
Det er ikke rekkverk i trappen for å hindre fallskader.

Utvendige trapper uten sikring.

Montering av håndlister eller annet for å forhindre fallskader.

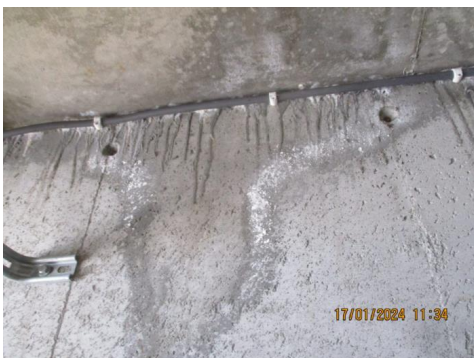
Det er saltutslag og tegn på fukt i garasjen.

Saltutslag på vegger.

Det bør gjøres mer undersøkelser rundt fukt i garasjen.

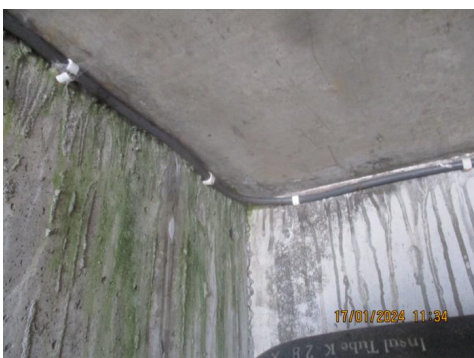
Fukt fra yttertak.

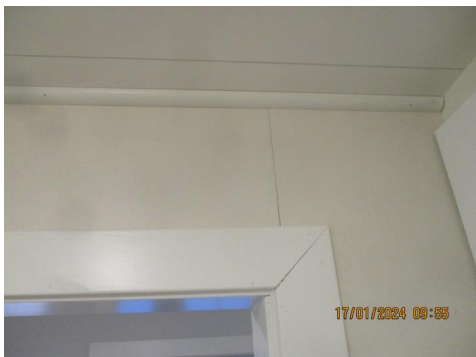
På laminat i garderobe på loft er det noe fuktskade på gulv. Litt sprekk på vegg i enkelte rom.

Sprekk på overfalter vegg.

Lokal utbedring av avvik.

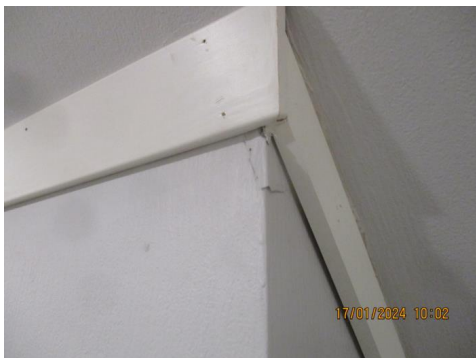
Små skader på vegg.

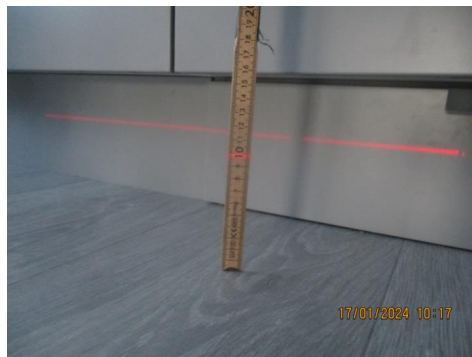
- Målt høydeforskjell på mellom 10 - 20 mm innenfor en lengde på 2 meter. Tilstandsgrad 2 gis med bakgrunn i standardens krav til godkjente måleavvik.
- Målt høydeforskjell på over 15 mm gjennom hele rommet. Tilstandsgrad 2 gis med bakgrunn i standardens krav til godkjente måleavvik.
- Målt høydeforskjell på over 30 mm gjennom hele rommet. Tilstandsgrad 3 gis med bakgrunn i standardens krav til godkjente måleavvik.

Det er målt ca. 40 mm skjevheter på gulvet i stue mot kjøkkendel.

- For å få tilstandsgrad 0 eller 1 må høydeforskjeller rettes opp. Det vil imidlertid sjelden være økonomisk rasjonelt som et enkeltstående tiltak i en bolig som dette. Dersom boligen en gang skal renoveres, kan man vurdere slike tiltak.
- For å få tilstandsgrad 0 eller 1 må høydeforskjeller rettes opp. Ytterligere undersøkelser må foretas for å få kartlagt omfanget for utbedring.

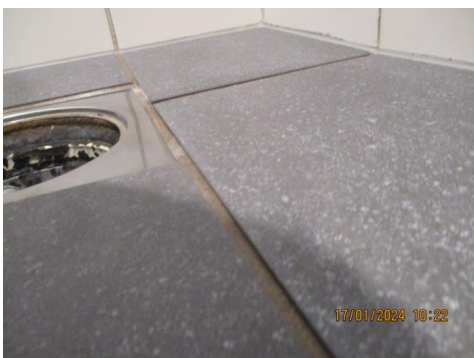
- Det er mulighet for at det kan forekomme vannlekkasje på våtrommet hvor vann ikke vil gå til sluk.
- Det er påvist at noen fliser har bom (hulrom under).
- Svertesopp er registrert

Dype fuger i dusjsone.

- Det bør etableres avrenning inn til sluk for hele våtrommet.
- Overflater må rengjøres.

Refuger overflater med dype fuger.

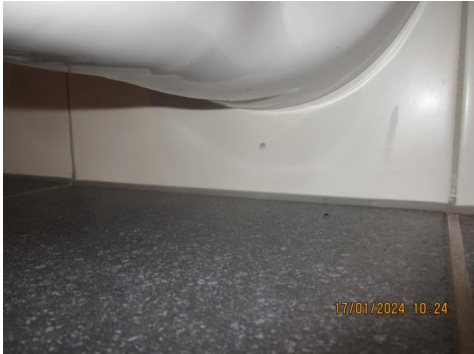
- Det er ikke påvist tilfredsstillende løsning for å synliggjøre lekkasje fra innebygget systerne.

Det mangler avrenning fra susternekkasse til toalett.

- Det må gjennomføres ytterligere undersøkelser.
- Det må gjøres tiltak for å lukke avviket.

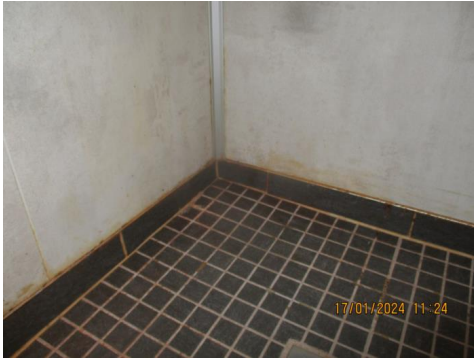
Svertesopp i fuger i dusjsone.

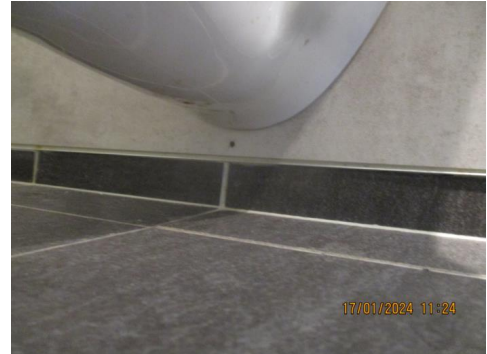
Det er bare laget et lite hull for avrenning til sisternekasse.

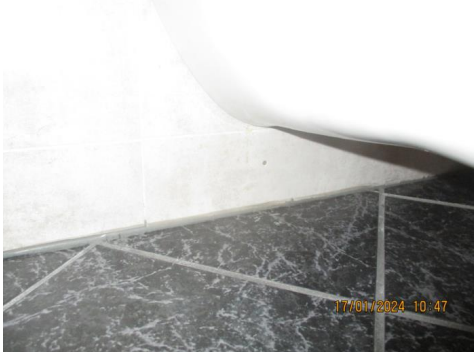
Det er bare laget et lite hull for avrenning fra siternekasse.

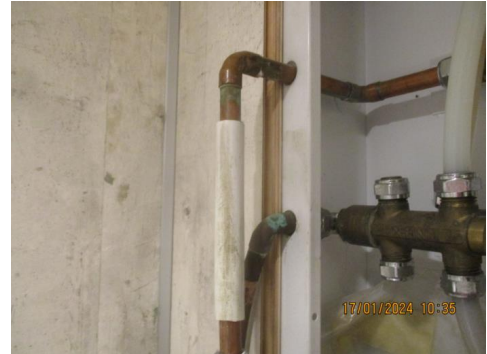
Det er ført kobberør gjennom skapet.

Kobberrør gjennom skapet.

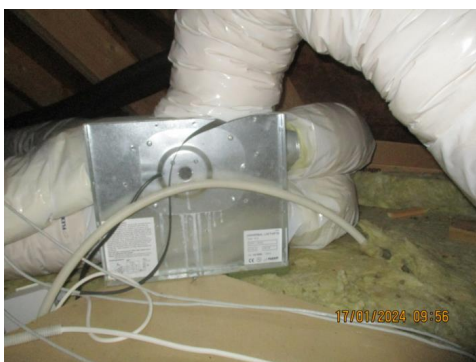
- Det er påvist mangelfull ventilasjon på ett eller flere rom i boligen.

Motor for ventilasjon i knevegg. Ikke i bruk.

- Ventilasjonsløsningen må utbedres.

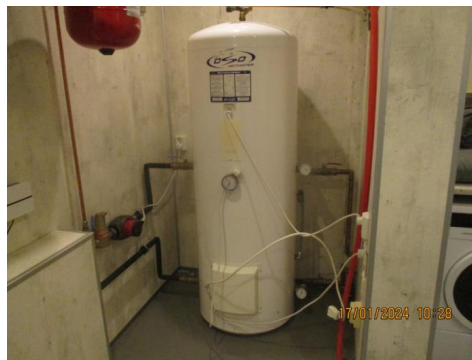
Varmtvannsbereder på vaskerom.

- Det er ikke behov for utbedringstiltak siden tanken fungerer i dag, men ut ifra alder kan skader plutselig oppstå på eldre tanker.
- Det bør etableres tilfredsstillende el-tilkobling etter gjeldende forskrift.

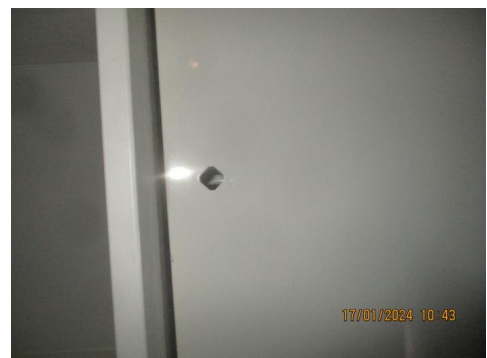
Det mangler lås til sikringskap i entré.

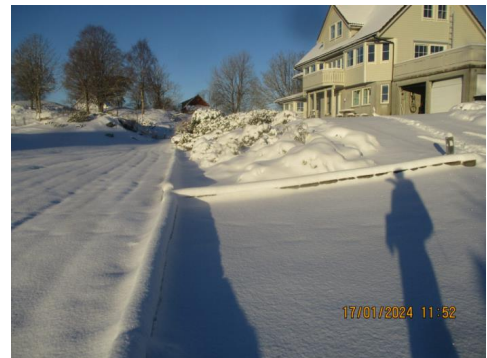
- Det er påvist mindre sprekker og/eller skjevheter i muren.

Snødekket forstøtningsmur.

- Påviste skader må utbedres.
- Lokal utbedring må utføres.

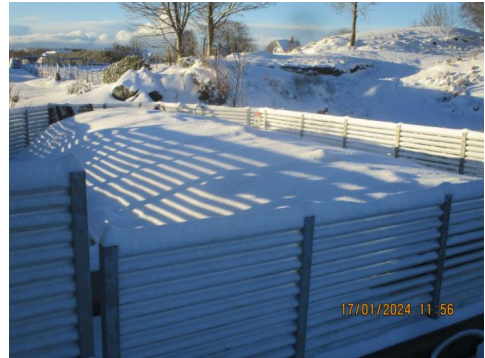
Snødekket svømmebasseng.

Det bør gjøres mer undersøkelser rundt svømmebasseng.

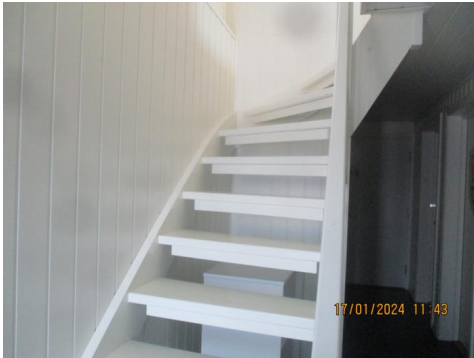
Innvendige trapper mangler håndlister på vegg.

- Håndløper må monteres på vegg for å tilfredsstille krav på byggetidspunktet.
