# Tilstandsrapport

Boligbygg med flere boenheter

O. Skasliens veg 17 , 7340 OPPDAL

Befaringsdato: 14.04.2026

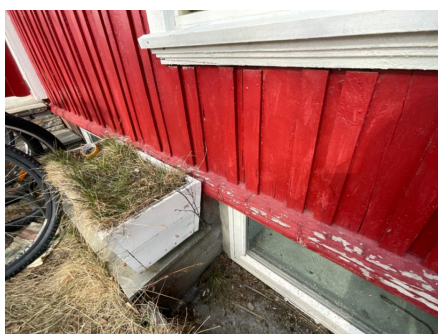
- Det er ingen eller liten lufting i nedre kant av kledning mot grunnmur.
- Det er avvik:

Ved kontroll av utvendige fasader tilknyttet leiligheten ble det oppdaget råte i vannbordet som ligger nedenfor kledningen på fasaden mot jernbanen. Videre ble det påvist at kledningen ikke er luftet.

Råte i vannbord ned for kledning.

Det bør etableres tilstrekkelig lufting bak kledningen for å redusere risikoen for fukt- og råteskader.

Råteskadet vannbord bør skiftes ut for å hindre videre skade på fasaden.

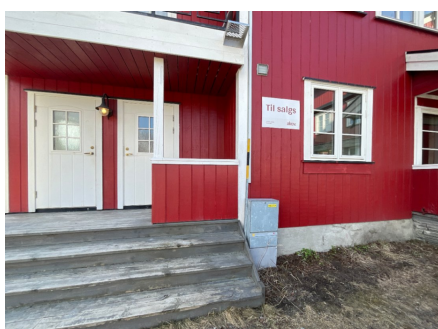
Terrassegulv fremstår som noe slitt i overflatene.

Terrassegulvet bør vedlikeholdes, for eksempel ved vasking og overflatebehandling, for å hindre videre slitasje og forlenge levetiden. Manglende vedlikehold kan føre til økt risiko for råte og skader på konstruksjonen.
