Tilstandsrapport

Boligbygg med flere boenheter

O. Skasliens veg 17 , 7340 OPPDAL

Befaringsdato: 14.04.2026

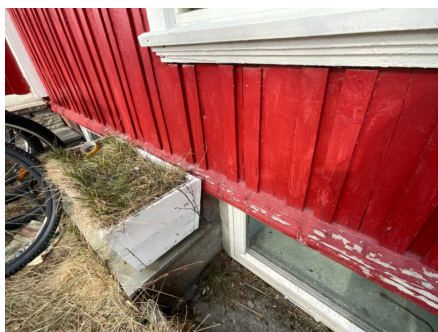
- Det er ingen eller liten lufting i nedre kant av kledning mot grunnmur.
- Det er avvik:

Ved kontroll av utvendige fasader tilknyttet leiligheten ble det oppdaget råte i vannbordet som ligger nedenfor kledningen på fasaden mot jernbanen. Videre ble det påvist at kledningen ikke er luftet.

Råte i vannbord ned for kledning.

Det bør etableres tilstrekkelig lufting bak kledningen for å redusere risikoen for fukt- og råteskader.

Råteskadet vannbord bør skiftes ut for å hindre videre skade på fasaden.

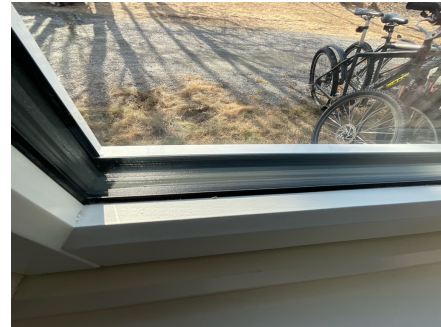
Bygningen har malte trevinduer med 3-lags glass.

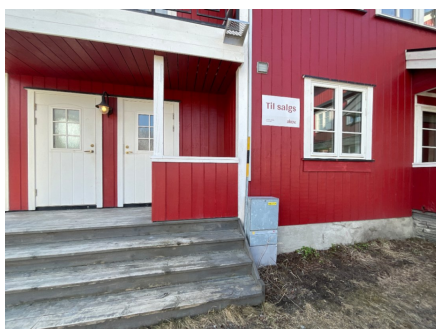
Terrassegulv fremstår som noe slitt i overflatene.

Terrassegulvet bør vedlikeholdes, for eksempel ved vasking og overflatebehandling, for å hindre videre slitasje og forlenge levetiden. Manglende vedlikehold kan føre til økt risiko for råte og skader på konstruksjonen.

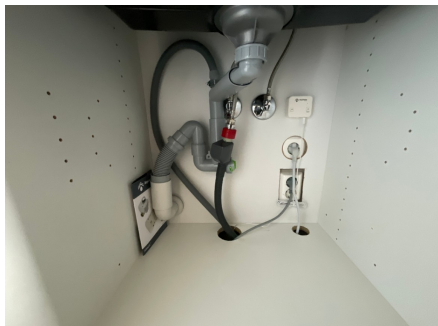
vannstoppesystem

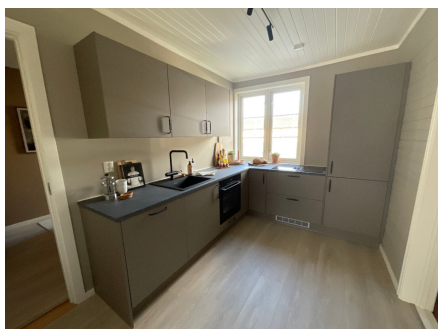
Kømfyrvakt

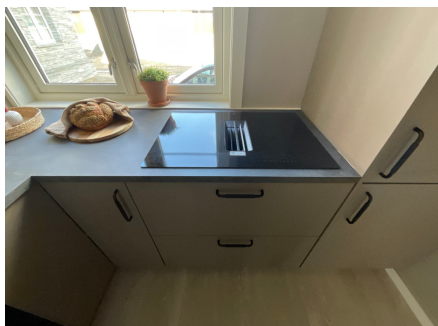
Det er installert kjøkkenventilator med kullfilter via platetoppen.
