# Tilstandsrapport

Fritidsbolig

Rømåsen 1840 , 2612 SJUSJØEN

Befaringsdato: 04.12.2025

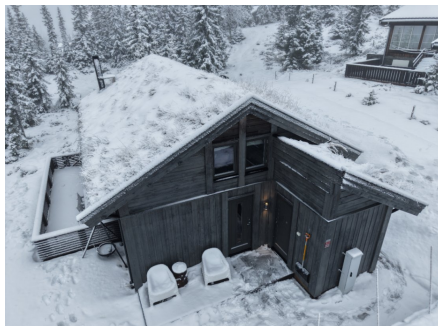
Taktekkingen er av torv, og hovedparten av taket var dekket av snø befaringsdagen. Det gjøres oppmerksom på at undersøkelsen av taktekkingen av sikkerhetsmessige årsaker er gjennomført med drone. Metoden gjør det mulig å dokumentere forhold som ellers ville vært vanskelig tilgjengelige, men den gir ikke samme detaljeringsgrad som en fysisk, nærgående inspeksjon. Det kan derfor forekomme forhold som ikke lar seg avdekke via dronebasert undersøkelse, og videre undersøkelser kan være nødvendig. Siden taket (takkonstruksjon, taktekking og skorstein) kun er observert fra bakkenivå, er vurderingen begrenset av dette. Det er ikke sikkerhetsmessig forsvarlig å bevege seg ut på taket eller observere fra stige. Selv om det ikke er avdekket skader under befaringen, betyr ikke dette at det ikke foreligger skader som en besiktigelse på taket kan avdekke. En undersøkelse av taket bør utføres av en fagperson under tilstrekkelige sikkerhetsforhold når taket er snøfritt.

Hovedparten av taket var snødekt befaringsdagen.

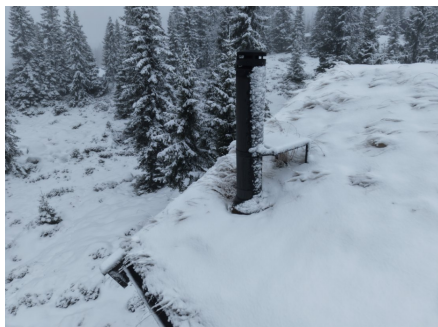
- Det mangler snøfangere på hele eller deler av taket, men det var ikke krav om dette på byggemeldingstidspunktet.
- Det mangler tilfredsstillende adkomst til pipe for feier.

Forholdet kan føre til at feieren kan nekte å utføre feiing og tilsyn, noe som kan medføre pålegg fra kommunen.

Det er ikke etablert takstige til pipe.

- Det er ikke krav om utbedring av snøfangere opp til dagens krav.
- Stigetrinn for feier må monteres.

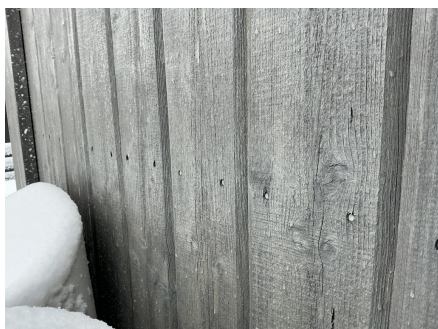
Festemidler er stedvis ført for langt inn i ytterkledningen, noe som kan føre til vannfeller i hullet og redusere levetiden til kledningen og påvirke festefunksjonen.

Det er stedvis spikret for langt inn i kledningen.

Forholdet bør holdes under jevnlig ettersyn slik at tiltak kan iverksettes ved behov.

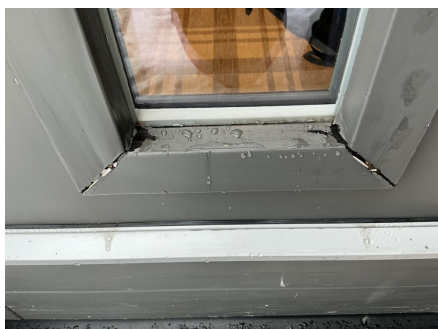
Det registreres symptomer på fuktproblematikk (bobler i maling) på entrédør. Boddør til tilbygd bod tar i karm/terskel og har behov for justering.

Det registreres malingsbobler på entrédør.

Overflatebehandlinger må påregnes og justeringer/smøring av boddør anbefales.

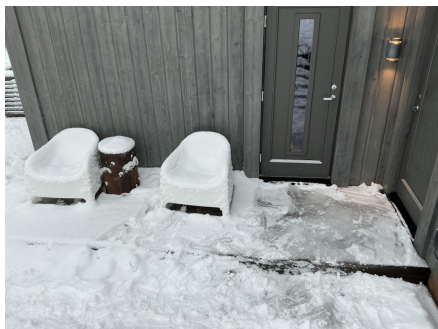
- Balkonger/terrasse er snødekt og derfor ikke nærmere vurdert.

Inngangsparti/terrasse var snødekt befaringsdagen.

- Det bør foretas nærmere undersøkelser av balkong/terrasser når den er snøfri.

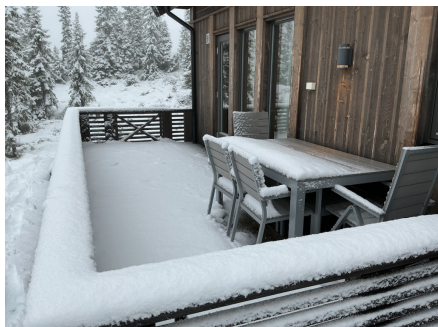
- Balkonger/terrasse er snødekt og derfor ikke nærmere vurdert.

Terrassen var snødekt på befaringsdagen.

- Det bør foretas nærmere undersøkelser av balkong/terrasser når den er snøfri.

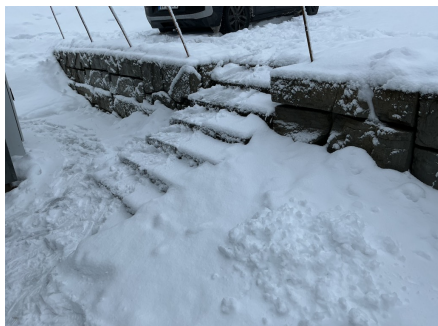
Det er ikke etablert rekkverk i den utvendige trappen, noe som medfører økt fare for fall, særlig ved snø, is eller dårlig sikt. Forholdet medfører forhøyet risiko for personskade.

Det er ikke montert rekkverk/håndløper i trappen.

- Rekkverk må monteres for å lukke avviket.

**Kostnadsestimat: Under 20 000**

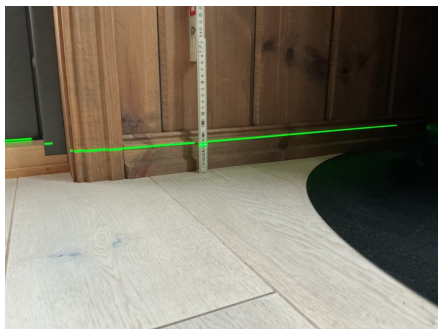
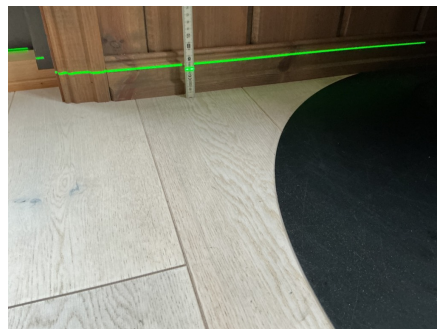
Ingen vesentlige avvik ble registrert. Målt lokalt avvik er <10mm og totalt avvik <15 mm pr. rom.

Etasjeskillet er kontrollert med nivelleringslaser.

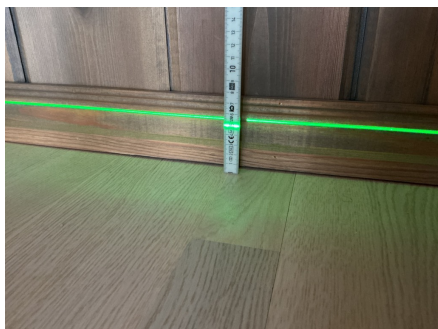
Ingen vesentlige avvik ble registrert. Målt lokalt avvik er <10mm og totalt avvik <15 mm pr. rom.

Etasjeskillet ble kontrollert med nivelleringslaser.

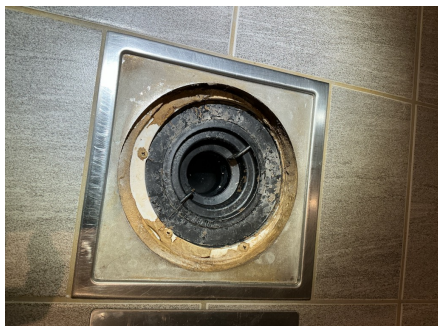
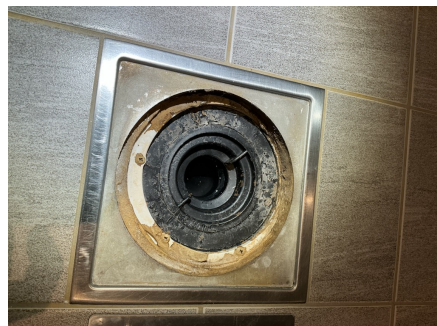
Det er målt ca 15mm høydeforskjell på gulv fra dørterskel til topp slukrist.

Det er påvist avvik i fallforhold til sluk i forhold til krav i forskrift på byggetidspunktet, høydeforskjell fra topp slukrist til gulv/synlig topp membran ved dørterskel er mindre enn 25 mm (høydeforskjell er målt til ca 15 mm).

- Membran kan ikke konstateres (ikke synlig og det foreligger heller ikke dokumentasjon).

Til tross for avviket i fall/høydeforskjell til sluk, vil gulvet fortsatt kunne lede vann mot sluket, men med redusert effektivitet. Dette kan potensielt øke risikoen for vannansamling i enkelte områder av badet.

Det bør innhentes dokumentasjon.

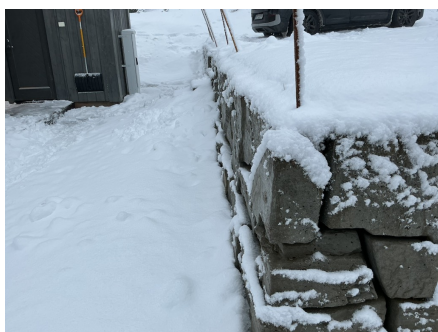
Det er ikke etablert rekkverk på støttemuren.

Underlaget på nedsiden av støttemuren bør kontrolleres når dette er snøfritt. Dersom underlaget er hardt må det påregnes etablering av rekkverk.
