Tilstandsrapport

Fritidsbolig

Rømåsen 1840 , 2612 SJUSJØEN

Rapportdato: 15.12.2025

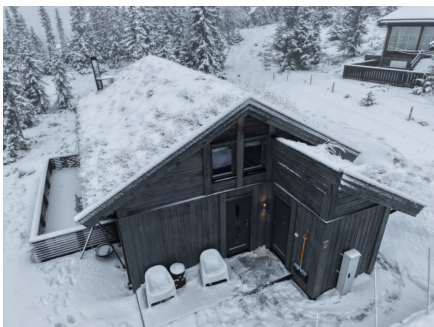
Taktekkingen er av torv, og hovedparten av taket var dekket av snø befaringsdagen. Det gjøres oppmerksom på at undersøkelsen av taktekkingen av sikkerhetsmessige årsaker er gjennomført med drone. Metoden gjør det mulig å dokumentere forhold som ellers ville vært vanskelig tilgjengelige, men den gir ikke samme detaljeringsgrad som en fysisk, nærgående inspeksjon. Det kan derfor forekomme forhold som ikke lar seg avdekke via dronebasert undersøkelse, og videre undersøkelser kan være nødvendig. Siden taket (takkonstruksjon, taktekking og skorstein) kun er observert fra bakkenivå, er vurderingen begrenset av dette. Det er ikke sikkerhetsmessig forsvarlig å bevege seg ut på taket eller observere fra stige. Selv om det ikke er avdekket skader under befaringen, betyr ikke dette at det ikke foreligger skader som en besiktigelse på taket kan avdekke. En undersøkelse av taket bør utføres av en fagperson under tilstrekkelige sikkerhetsforhold når taket er snøfritt.

Hovedparten av taket var snødekt befaringsdagen.

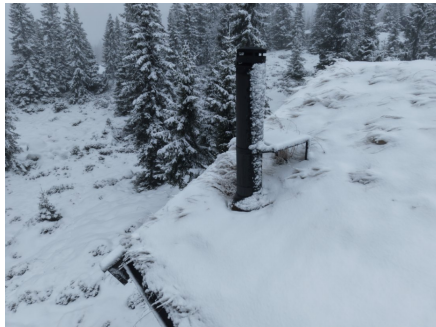
- Det mangler snøfangere på hele eller deler av taket, men det var ikke krav om dette på byggemeldingstidspunktet.
- Det mangler tilfredsstillende adkomst til pipe for feier.

Forholdet kan føre til at feieren kan nekte å utføre feiing og tilsyn, noe som kan medføre pålegg fra kommunen.

Det er ikke etablert takstige til pipe.

- Det er ikke krav om utbedring av snøfangere opp til dagens krav.
- Stigetrinn for feier må monteres.

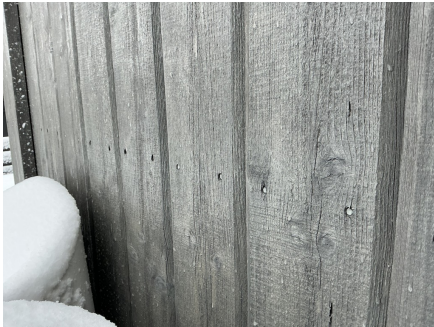
Festemidler er stedvis ført for langt inn i ytterkledningen, noe som kan føre til vannfeller i hullet og redusere levetiden til kledningen og påvirke festefunksjonen.

Det er stedvis spikret for langt inn i kledningen.

Forholdet bør holdes under jevnlig ettersyn slik at tiltak kan iverksettes ved behov.

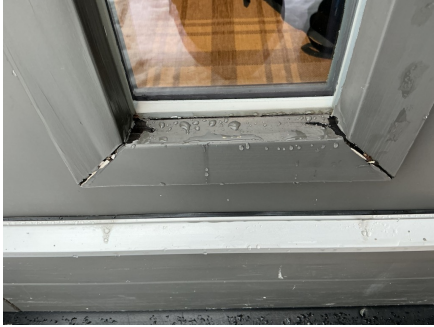
Det registreres symptomer på fuktproblematikk (bobler i maling) på entrédør. Boddør til tilbygd bod tar i karm/terskel og har behov for justering.

Det registreres malingsbobler på entrédør.

Overflatebehandlinger må påregnes og justeringer/smøring av boddør anbefales.

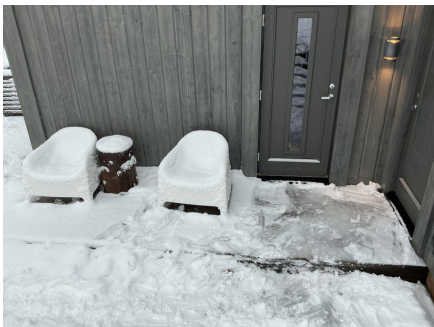
- Balkonger/terrasse er snødekt og derfor ikke nærmere vurdert.

Inngangsparti/terrasse var snødekt befaringdagen.

- Det bør foretas nærmere undersøkelser av balkong/terrasser når den er snøfri.

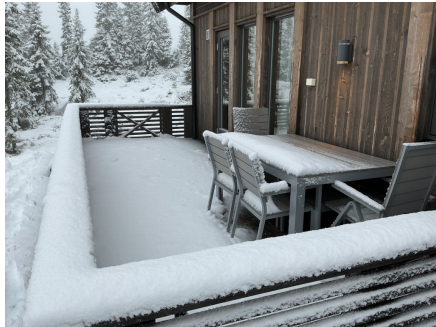
- Balkonger/terrasse er snødekt og derfor ikke nærmere vurdert.

Terrassen var snødekt på befaringdagen.

- Det bør foretas nærmere undersøkelser av balkong/terrasser når den er snøfri.

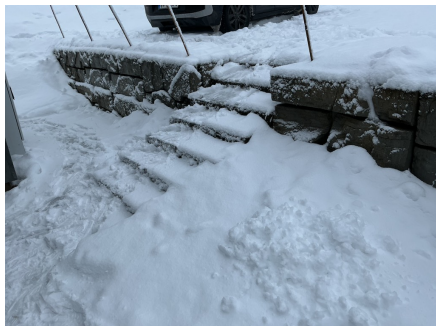
Det er ikke etablert rekkverk i den utvendige trappen, noe som medfører økt fare for fall, særlig ved snø, is eller dårlig sikt. Forholdet medfører forhøyet risiko for personskade.

Det er ikke montert rekkverk/håndløper i trappen.

- Rekkverk må monteres for å lukke avviket.

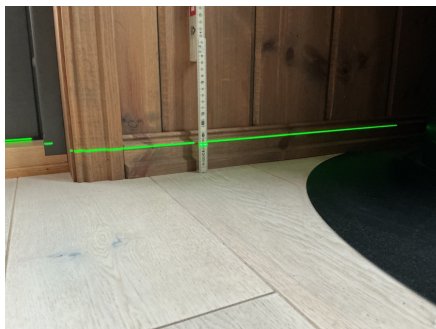
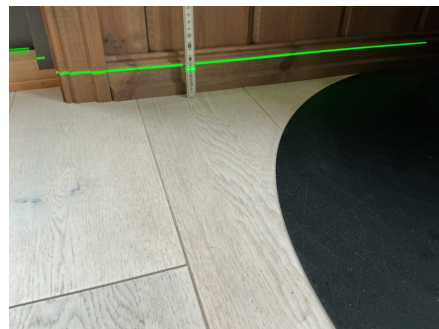
Ingen vesentlige avvik ble registrert. Målt lokalt avvik er <10mm og totalt avvik <15 mm pr. rom.

Etasjeskillet er kontrollert med nivelleringslaser.

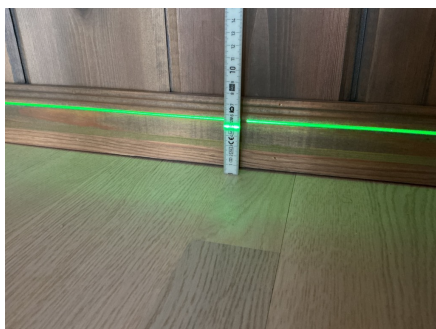
Ingen vesentlige avvik ble registrert. Målt lokalt avvik er <10mm og totalt avvik <15 mm pr. rom.

Etasjeskillet ble kontrollert med nivelleringslaser.

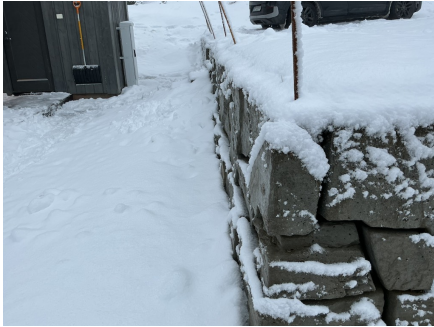
Rekkverk mangler og det er nivåforskjell på mer enn 0,5 meter. Grunnet snødekt terreng så kan det ikke fastslås om det er hardt underlag som f.eks. betong, asfalt eller steinheller. Dersom det er hardt underlag så må støttemuren sikres med rekkverk, gjerde, tett vegetasjon eller liknende.

Det er ikke etablert rekkverk på støttemuren.

Underlaget på nedsiden av støttemuren bør kontrolleres når dette er snøfritt. Dersom underlaget er hardt må det påregnes etablering av rekkverk.
