# Tilstandsrapport

Tomannsbolig

Eknesveien 2 B, 3055 KROKSTADELVA

Befaringsdato: 26.06.2025

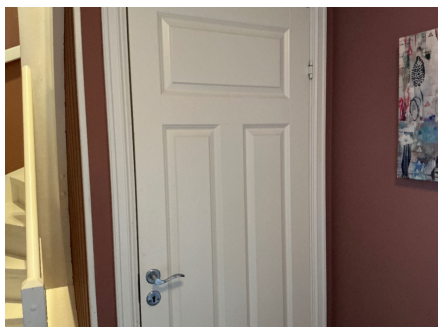
## TG 1 Innvendige dører

Formpressede fyllingsdører med lakkerte overflater.
