# Tilstandsrapport

Tomannsbolig

Eknesveien 2 B, 3055 KROKSTADELVA

Rapportdato: 09.07.2025

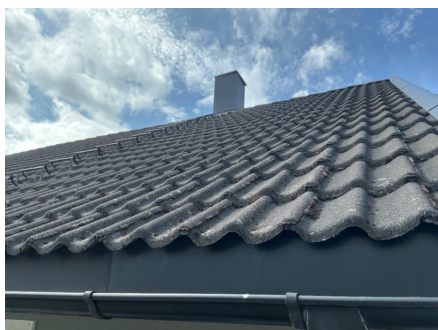
### TG 2 Takteking

- Mer enn halvparten av forventet brukstid er passert på taktekkingen.
- Mer enn halvparten av forventet brukstid er passert på undertak.

Konsekvens er at bygningsdelen har begrenset gjenværende brukstid.

- Overvåk tilstanden jevnlig. For å få tilstandsgrad 0 eller 1 må tekkingen skiftes ut, men tidspunktet for når dette er nødvendig er vanskelig å si noe om.

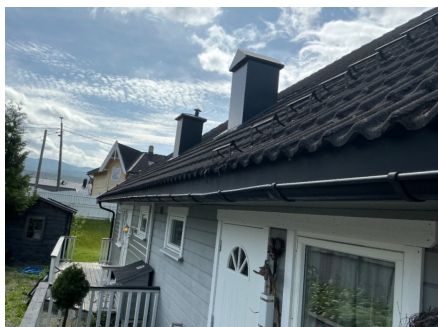
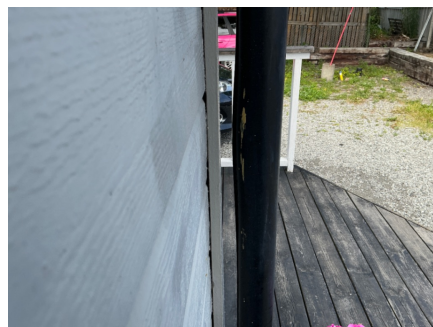
### TG 3 Nedløp og beslag

- Det mangler snøfangere på hele eller deler av taket, noe som var krav på byggemeldingstidspunktet.
- Mer enn halvparten av forventet brukstid er passert på renner/nedløp/beslag.

Det er påvist skader i renner og nedløp.

- Overvåk tilstanden jevnlig. For å få tilstandsgrad 0 eller 1 må beslag/renner/nedløp skiftes ut, men tidspunktet for når dette er nødvendig er vanskelig å si noe om.

Snøfangere bør monteres. Avvik som går på sikkerhet bør prioriteres.

**Kostnadsestimat: 50 000 - 100 000**

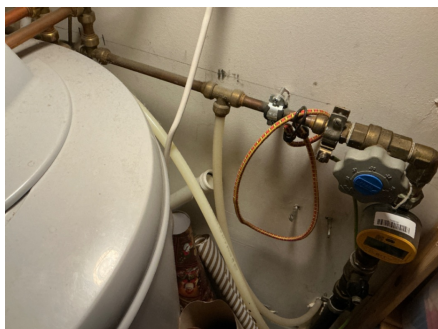
- Det er ikke behov for utbedringstiltak siden anlegget fungerer i dag, men ut ifra alder kan skader plutselig oppstå på eldre anlegg.

Konsekvens er at røropplegg har begrenset gjenværende levetid.
