Tilstandsrapport

📍 Savalveien 821, 2500 TYNSET

gnr. 111, bnr. 27

Referansenummer: AB3250

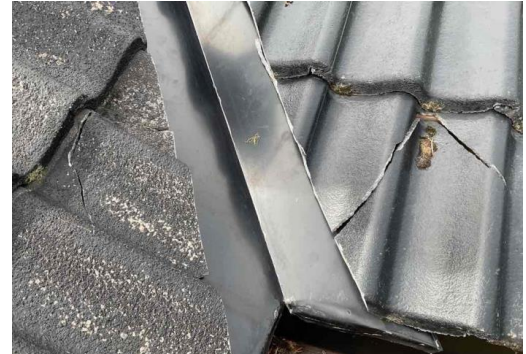
- Taktekking er snødekt, alder eller materiale er ukjent og derfor ikke nærmere vurdert.
- Det er påvist skader eller avvik på selve taktekkingen.

Brekkasje på taksteiner

Ødelagt takstein må skiftes ut.

Kostnadsestimat: Under 10 000

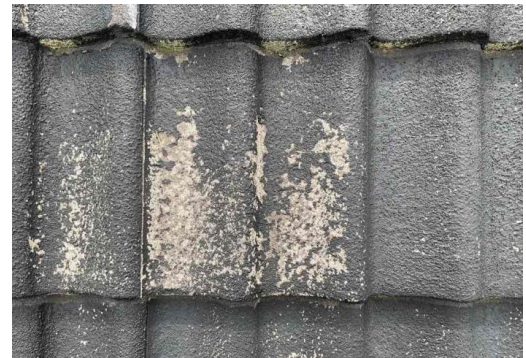
Slitte overflater

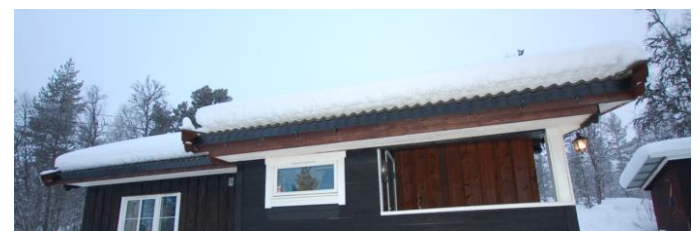
Manglende takrenner

- Det bør lages system for bortledning av vann fra taknedløp ved grunnmur.
- Stigetrinn for feier må monteres.

Det må monteres takrenne og nedløp på de sidene som mangler.

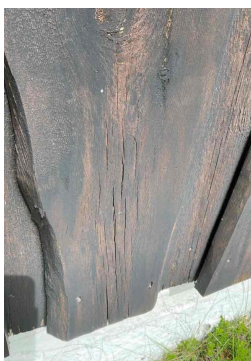
Sprekker i utvendig kledning

Utvendige overflater har behov for vedlikehold.

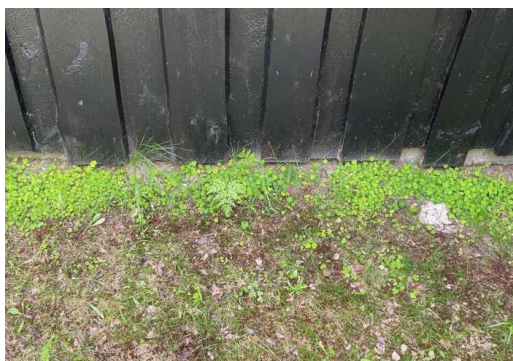
Kledningen ligger for nærme bakken

- Det bør foretas tiltak for å bedre lufting av kledningen.
- Lokal utbedring bør foretas for å øke avstanden mellom terreng og bordkledning.

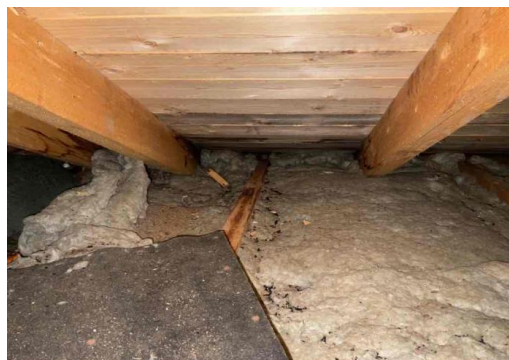
Manglende lufting

- Lufting/ventilering må etableres.
- Plast/diffusjonssperre i etasjeskillet må etableres og luftingen på loftet forbedres.

Kostnadsestimat: 50 000 - 100 000

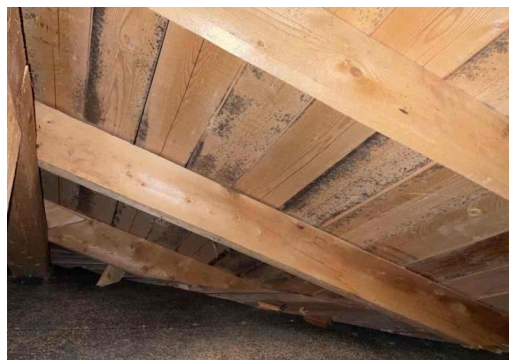
Svertesopp på taktro

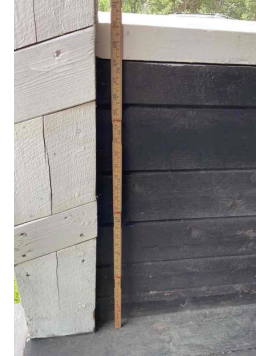
Rekkverket er for lavt.

- Det er ikke krav om utbedring av rekkverkshøyde opp til dagens forskriftskrav.

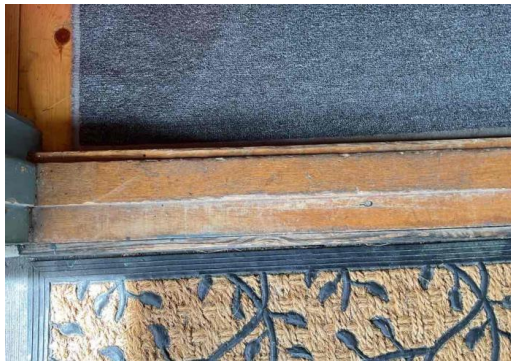
Sprekker i dørblad..
Slitt terskel.

Slitt terskel

- Det må foretas tiltak for å lukke avviket.

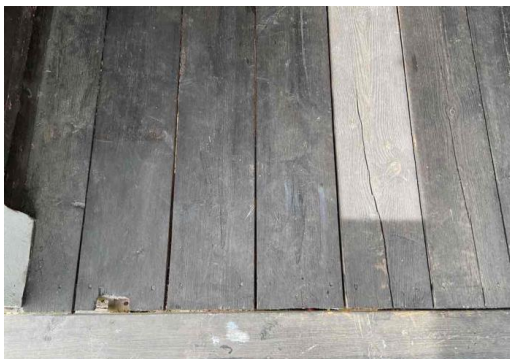
Slitte overflater

Overflatene har behov for vedlikehold.

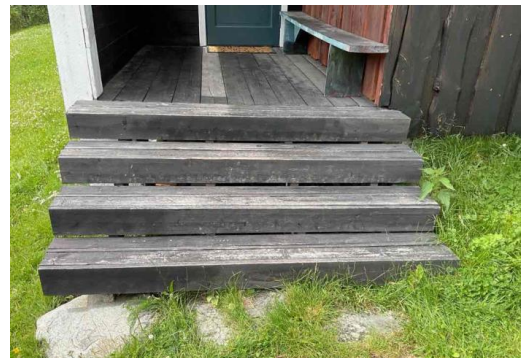
Trapp mangler rekkverk

- Rekkverk må monteres for å lukke avviket.

Kostnadsestimat: Under 10 000

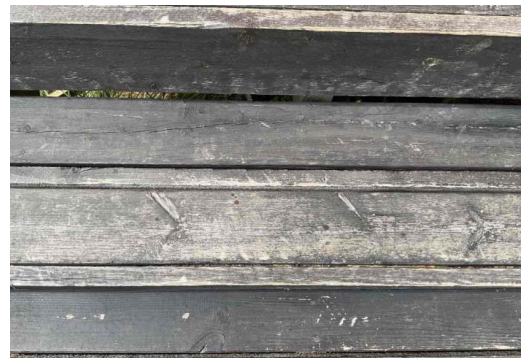
Slitte overflater

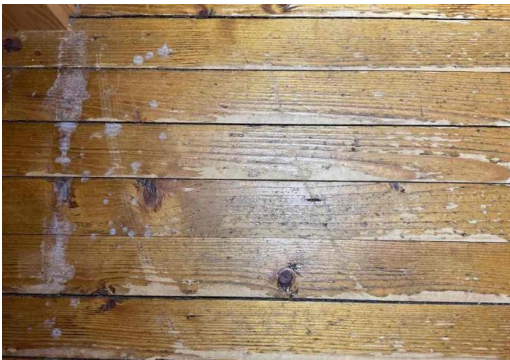
- Overflater har en del slitasjegrad utover det en kan forvente.
- Det er avvik:

Slitemerker og skjolder på gulvet

- Overflater må utbedres eller skiftes.

Gulvene bør slipes og lakeres.

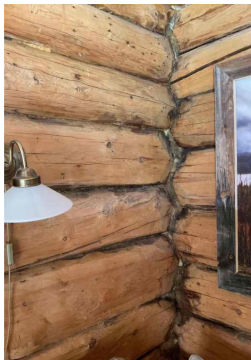
Merker etter tidligere takekkasjer

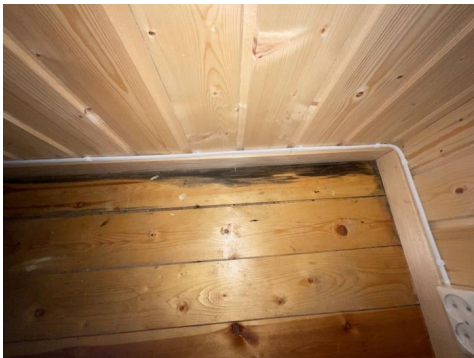
Misfarget gulv i entré.

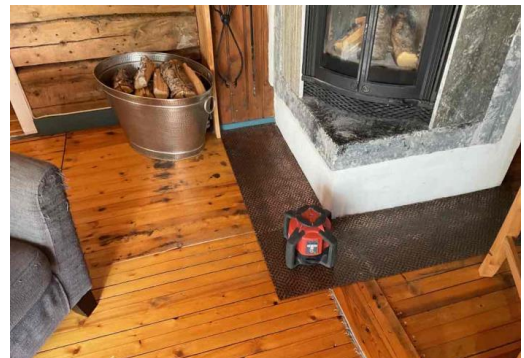
- Målt høydeforskjell på over 30 mm gjennom hele rommet. Tilstandsgrad 3 gis med bakgrunn i standardens krav til godkjente måleavvik.

- Målt høydeforskjell på over 20 mm innenfor en lengde på 2 meter. Tilstandsgrad 3 gis med bakgrunn i standardens krav til godkjente måleavvik.

Det er målt høydeavvik på 43 mm. målt på 5 forskjellige målepunkter gjennom rommet.

Måling av høydeavvik

- For å få tilstandsgrad 0 eller 1 må høydeforskjeller rettes opp. Det vil imidlertid sjelden være økonomisk rasjonelt som et enkeltstående tiltak i en bolig som dette. Dersom boligen en gang skal renoveres, kan man vurdere slike tiltak.

Kostnadsestimat: 100 000 - 300 000

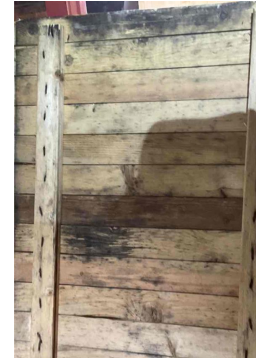
Svertesopp under kjellerlem

- Det er ikke tilfredsstillende ventilering av krypkjeller.
- Kryp kjeller har ingen adkomstmulighet og derfor ikke nærmere vurdert innvendig.
- Det er påvist skader på konstruksjoner i krypkjeller som er forårsaket av råte eller sopp.

Mangelfull ventilering. For få ventiler.
Ingen tilkomst for å inspisere kryperom.
Svertesopp under kjellerlem.

- Bedre ventilering må etableres.
- Skadet treverk må skiftes.
- Om mulig bør det forsøkes etablert adkomst til krypkjeller slik den kan inspiseres, dette er en utsatt konstruksjon.

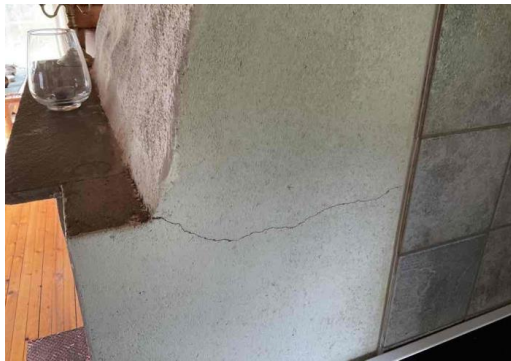
Kun 3 synlige pipevanger. Pipevange mot yttervegg er ikke tilgjengelig. Riss i peiskappen

Riss i peiskappen

Skaden bør utbedres.

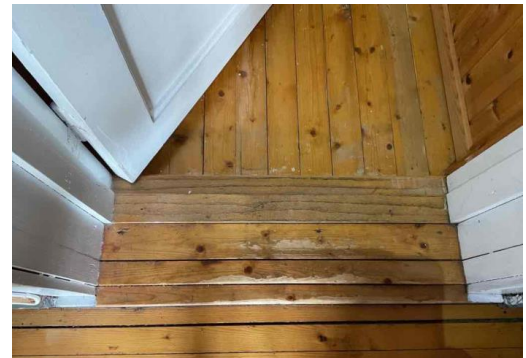
- Det er påvist avvik som tilsier det bør foretas tiltak på enkelte dører.

Slitt terskel

- Enkelte dører må justeres.

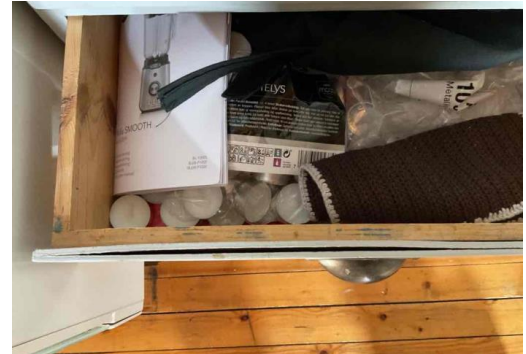
- Det er påvist skader på overflater/kjøkkeninnredning utover normal slitasjegrad.

Sprekker i skuffefront.
Slitt innredning

Sprekk i skuffefront

- Det må påregnes lokal utbedring/utskifting.

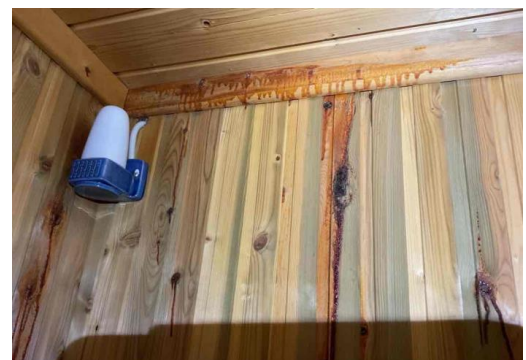
Noe blåved og kvae svetteing

- Det må lages luftespalter mellom kjølerommet og tilstøtende konstruksjoner.

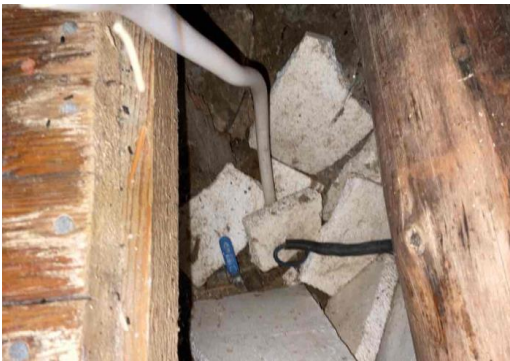
Stoppekran under bjelkelag

- Anlegget bør sjekkes av fagperson.
- Det må etableres tilgang til stoppekran.

Kostnadsestimat: 10 000 - 50 000

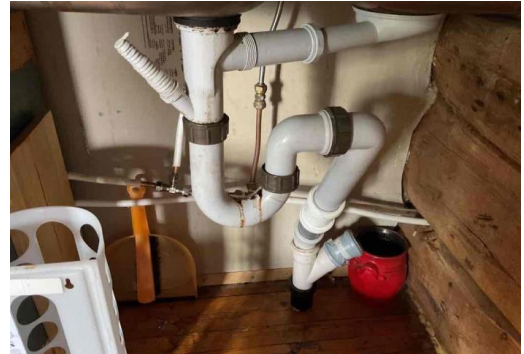
Avløpsrør i kjøkkenbenk.

- Det er opplyst av eier om at det ikke er lufting av avløpsanlegget. Dette bør etableres.
- Det er opplyst av eier om at det ikke er stakeluke på avløpsanlegget. Dette bør etableres.

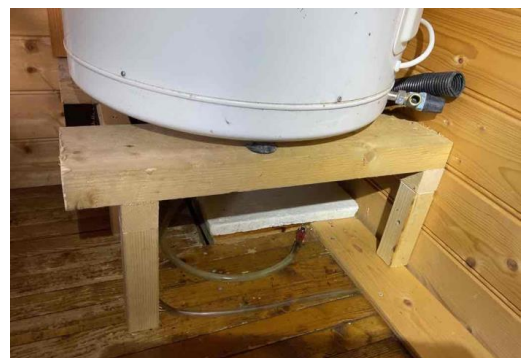
- Det er ikke påvist tilfredsstillende el-tilkobling av varmtvannstank iht. gjeldende forskrift.
- Det er ikke påvist tilfredsstillende avrenning eller annen kompensere løsning fra varmtvannstank.
- Det er påvist avvik ifm understøttelsen av tanken.

Fundament og sikkerhetsventil

- Det må gjøres tiltak på understøttelsen av tanken.
- Det bør etableres tilfredsstillende avrenning eller lekkasjesikring ved varmtvannstank.

Kostnadsestimat: 10 000 - 50 000

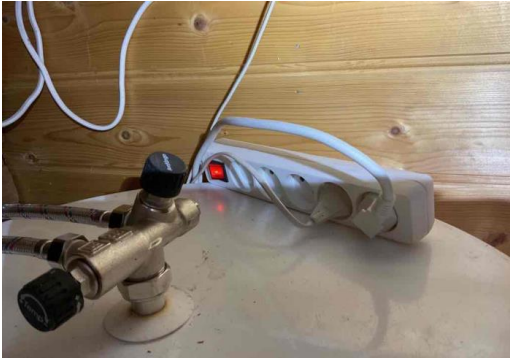
Elektrisk tilkobling på skjøtekontakt.

Den elektriske tilkoblingen til varmtvannsberederen må utbedres

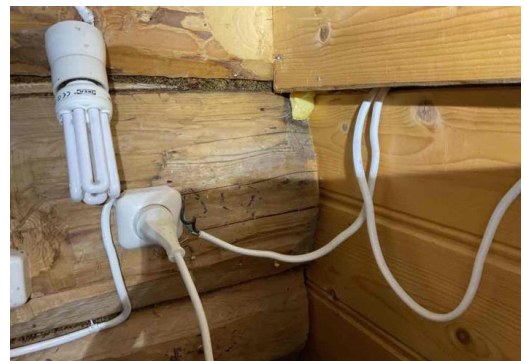
Løse ledninger og ledninger med manglende isolasjon. Jordkabel til uthuset henger løst utenpå veggen

Løse ledninger og manglende isolasjon på kabel

Kostnadsestimat: 10 000 - 50 000

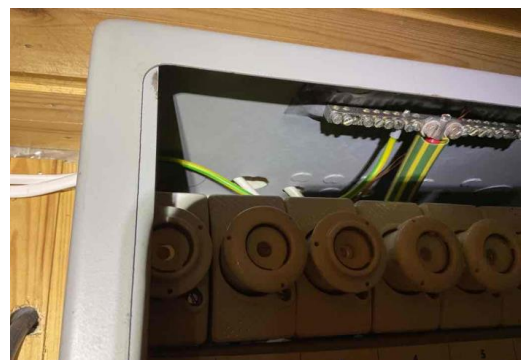
Utett kabelinnføring i sikringsskap

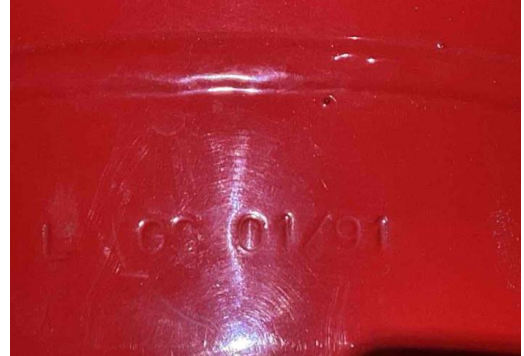
1. Er det mangler for brannslukningsutstyr i boligen iht. forskriftskrav på søknadstidspunktet, men minst Byggeforskrift 1985?
Ja
2. Er det skader på brannslukkingsutstyr eller er apparatet eldre enn 10 år?
Ja Apparatet er fra 1991
3. Er det mangler på røykvarsler i boligen iht. forskriftskrav på søknadstidspunktet, men minst Byggeforskrift 1985?
Nei
4. Er det skader på røykvarslere?
Nei

Produksjonsdato på pulverapparat 01/91

Kostnadsestimat: Under 10 000

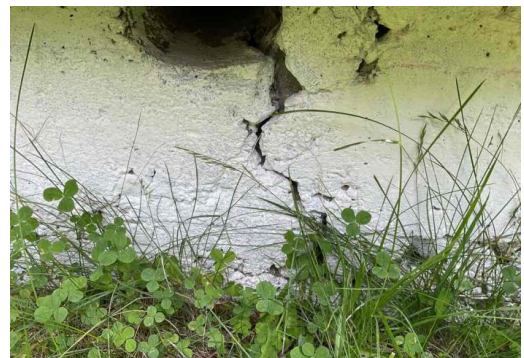
- Grunnmuren har sprekkdannelser.

Sprekker i grunnmuren

- Lokal utbedring må utføres.

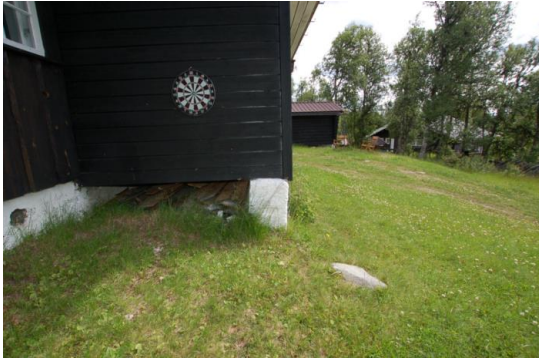
Fundament noe ute av stilling

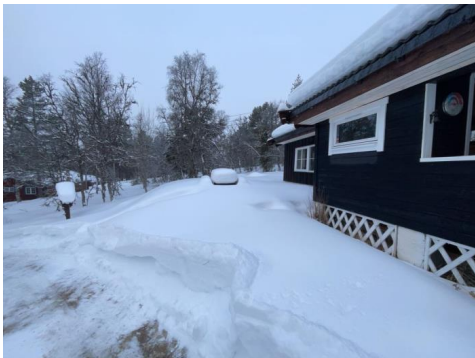
Snødekt tomt

- Det bør foretas nærmere undersøkelser av tomta når den er snøfri.
