# Tilstandsrapport

Enebolig

Idrettsveien 15, 1920 SØRUMSAND

Oppdragsnr.: 18925-1786

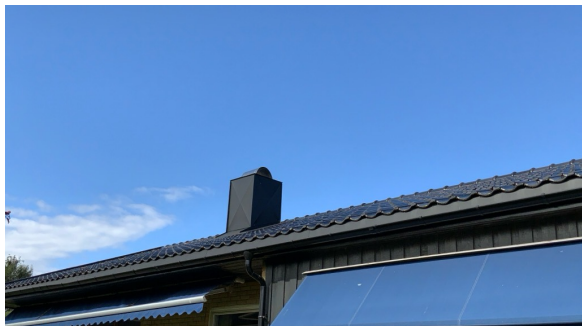
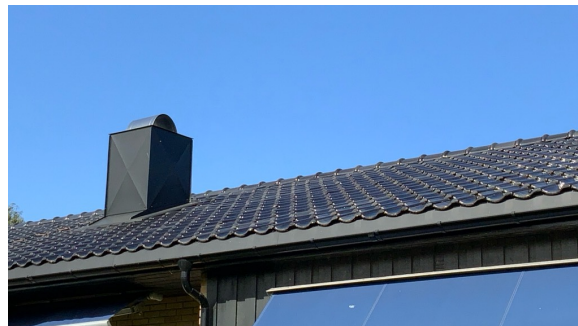
- Overvåk tilstanden jevnlig. For å få tilstandsgrad 0 eller 1 må tekkingen skiftes ut, men tidspunktet for når dette er nødvendig er vanskelig å si noe om.

Det kan oppstå lekkasjer ved gamle undertak med underlagstekking ved at papp sprekker i skjøter og lignende.

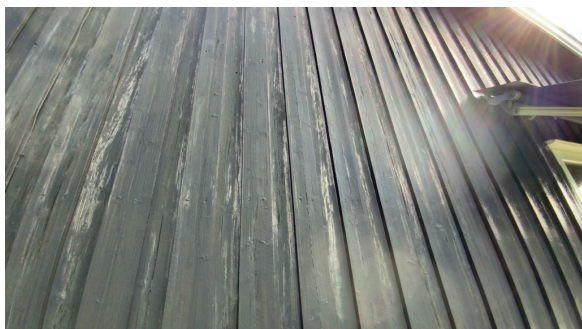
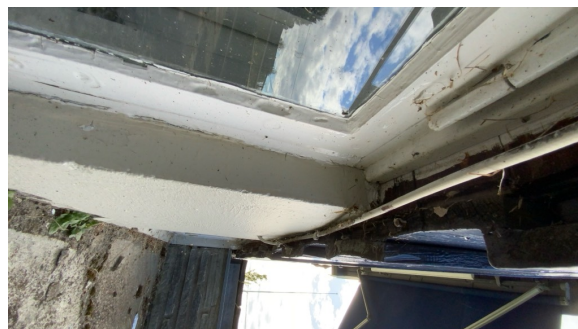
- Det er ingen eller liten lufting i nedre kant av kledning mot grunnmur.
- Det er påvist spredte råteskader i bordkledningen.
- Det er værslitt/oppsprukket trevirke/trepaneler.

- Uten tilstrekkelig lufting bak bordkledningen kan fuktighet som trenger inn bak bordene eller gjennom veggen innenfra ikke tørke opp. Dette skaper ideelle forhold for råtesopp og muggvekst.
- Lokal utbedring/utskiftning bør utføres.

Skadet panel og vindskier må skiftes for at fasaden skal ha en tiltenkt klimabeskyttelse for yttervegger og unngå fukt og vindbelastning. Det er kun tatt stikkprøver og spesifikt forbehold om at det kan finnes mer skade bak og rundt området enn beskrevet i rapporten. Det gjøres oppmerksom på at lufttetthet og isolasjonsevnen ikke er opp mot dagens krav. Dårlig lufting av kledningen kan føre til lavere levetid og kondensskader på panel og underliggende lekting kan skades over tid.

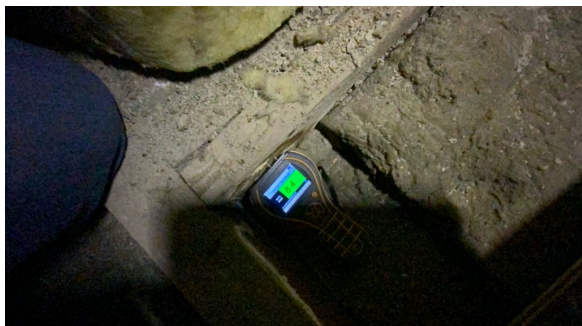
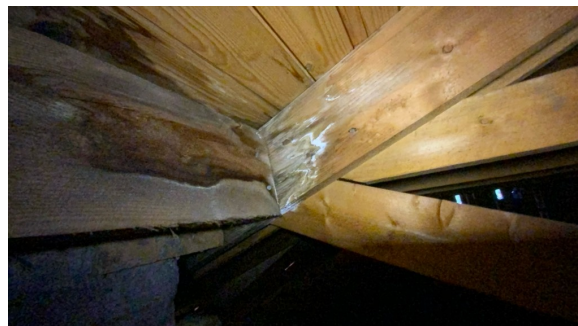
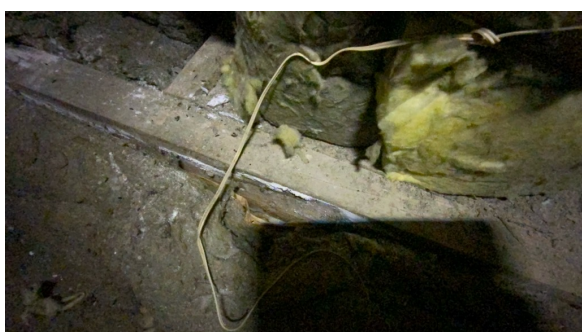
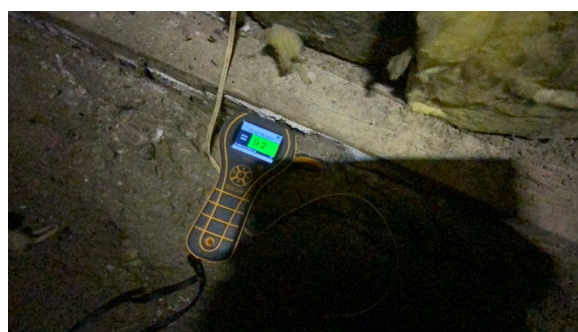
## TG 2 Takkonstruksjon/Loft

- Det er påvist fuktskjolder/skader i takkonstruksjonen.

Det er synlig fuktskjolder og salter i område rundt pipe. Det ble også observert noe muselort i samme område.

Det ble ikke målt høye fuktverdier i trevirke befaringsdagen. Noe som kan tyde på at det er noe kondens i område rundt pipe ved fyring om vinteren. Nærmere undersøkelser anbefales når det fyres. Se også vurdering av ventilasjon.

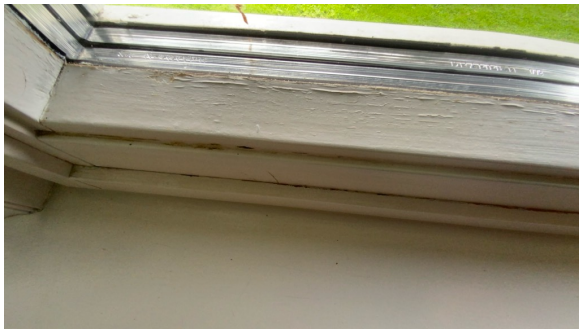
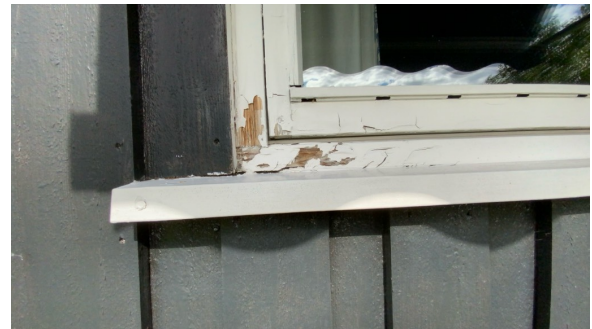
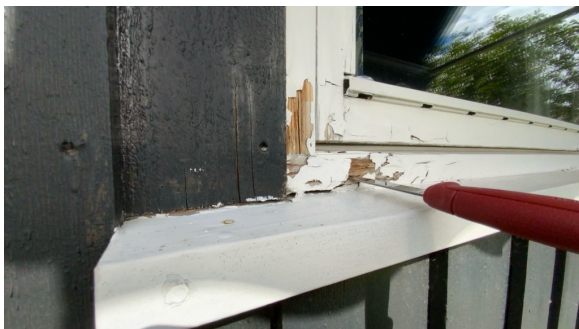
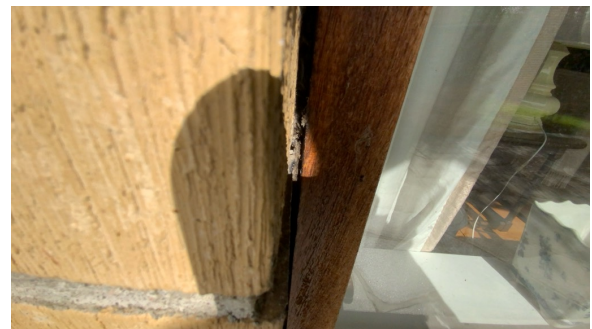
## Vinduer

- Det er påvist at enkelte vinduer er vanskelig å åpne/lukke.
- Det er påvist avvik rundt innsettsdetaljer.
- Det er påvist tegn på innvendig kondensering av enkelte vindusglass.

- Det må påregnes noe vedlikehold og at enkelte vinduer må skiftes ut.
- Kondensering på enkelte glass har medført fuktskader i treverk som kan medføre utskiftningsbehov av enkelte vinduer.

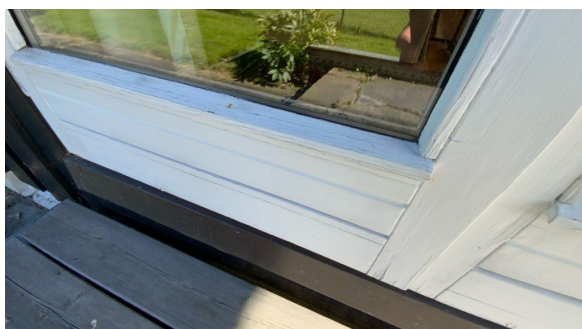
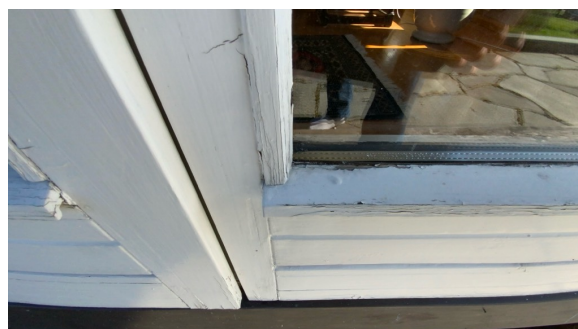
- Karmene i dører er værslitte utvendig og det er sprekker i trevirket.

Terrassedør har tiltenkt funksjon, men noe dårlig utvendig vedlikehold er synlig som kan føre til ytterligere skade ved jevnlig fukt. Male og sparkle dør.

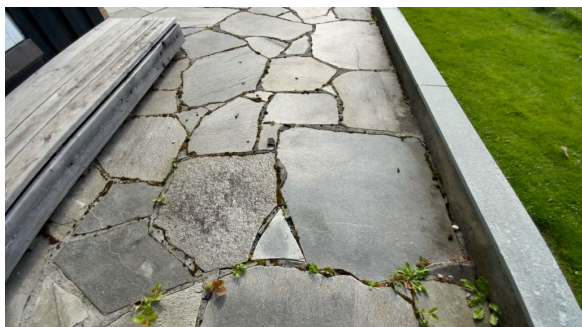
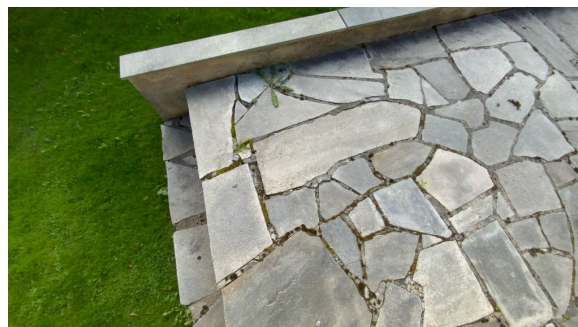
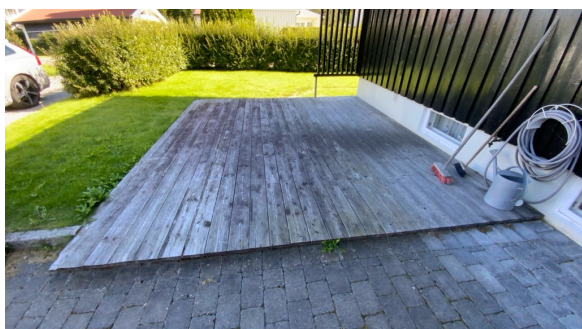
## TG 2 Balkonger, terrasser og rom under balkonger

Etablert terrasse av betong med skifer og naturstein.

Skifer må fjerne, rengjøres og klaregjøre for å legge på nytt. Underliggende tilstand av betong må vurderes nærmere når skifer fjernes.

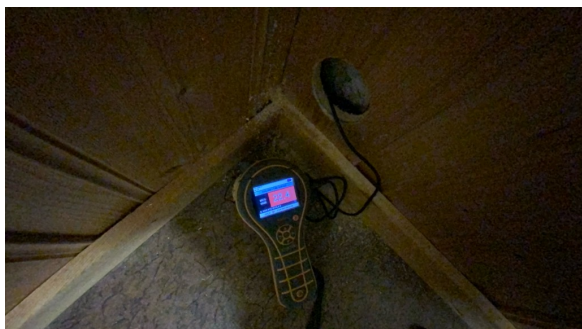
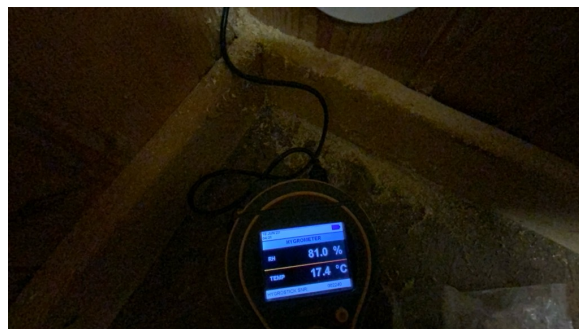
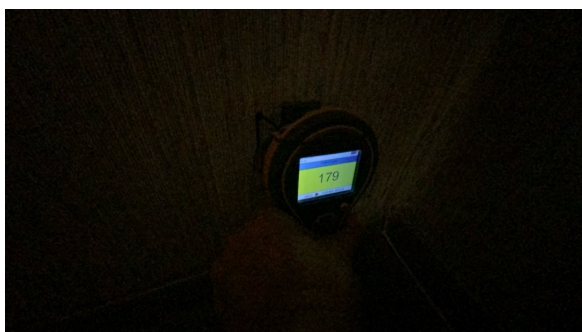
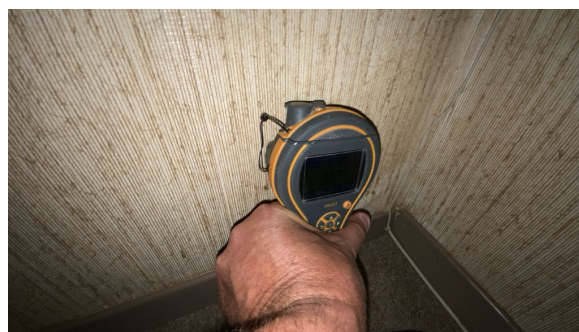
## TG 2 Rom Under Terreng

- Det er gjennom hulltaking påvist høyt fuktnivå inne i trekonstruksjonen i hulltakingen, men ikke påvist fuktskader i dette området. Høy luftfuktighet kan over tid føre til muggvekst eller sverting av materialer. Samtidig kan materialer og konstruksjoner bli ødelagt.

Det ble målt noe høye tallverdier ved fuktsøk rett på murvegg med tapet ved stikkprøver i yttervegger kjeller.

Det ble målt fuktverdier inne i utforet vegg som tilsier at det kan utvikle seg sopp og råteskader.

Årsak til skade i konstruksjon kan være dårlig drenering. Etablering av ny drenering vil ikke automatisk gjøre at fukt forsvinner. Det er her flere forhold enn dårlig drenering som kan spille inn, der det ikke er plast/diffusjonssperre mot grunnforhold og kapillær fukt kan oppstå. Trevirke bør fjernes for å unngå sopputvikling i trevirke mot yttervegger. Se øvrig vurdering av drenering.

- Det påviste fuktnivå gir grunn til å overvåke konstruksjonen jevnlig for å se utvikling over tid, og eventuelt foreta tiltak for å unngå fuktskader.

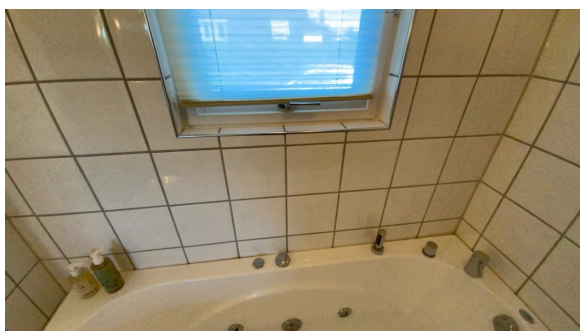
- Det er vindu/dør med ikke fuktbestandige materialer i våtsonen (ved vask, dusj, badekar, osv.), løsningen eller byggematerialet er uegnet.

Selve vindu må beskyttes mot fukt.

- Uegnede materialer må fuktbeskyttes/utskiftes.

Det er viktig å bruke materialer som tåler fuktighet og vannsprut. Vinduet bør være laget av materialer som ikke tar skade av vann, og det bør være godt forseglet for å forhindre vanninntrenging.

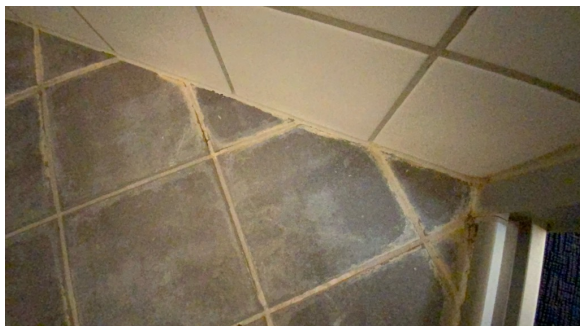
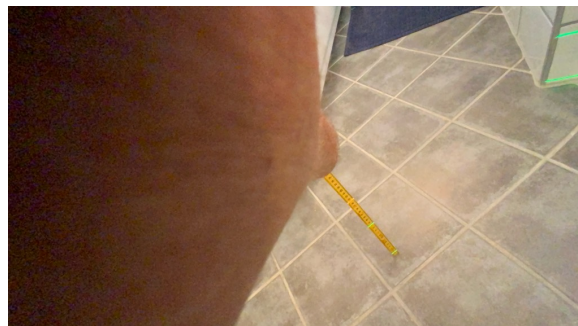
- Det er påvist at høydeforskjell fra topp slukrist til gulv/synlig topp membran ved dørterskel er mindre enn 25 mm.
- Det er påvist at noen fliser har bom (hulrom under).
- Det er påvist avvik i fallforhold til sluk i forhold til krav i forskrift på byggetidspunktet.

- Et bad med manglende/reduert fall til sluk blir mindre funksjonelt og sikkert for brukeren. Dette kan medføre stående vann på gulvet, vann som ikke ledes effektivt til sluket, økt risiko for at vann renner ut av rommet og redusert sklisikkerhet på gulvet.
- Selv om bom eller hull lyd ikke alltid er et umiddelbart problem, bør det overvåkes nøye før eventuell utvikling i sprekker i flisfuger e.l. oppstår. Dette må en foreta tiltak for, for å begrense utviklingen.

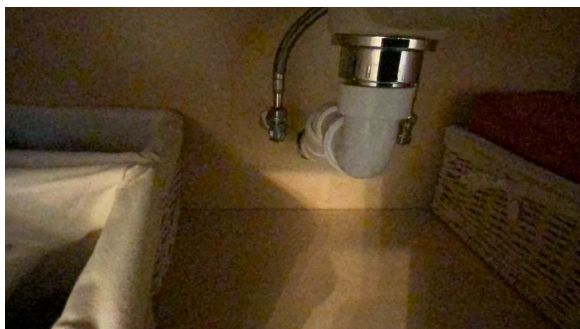
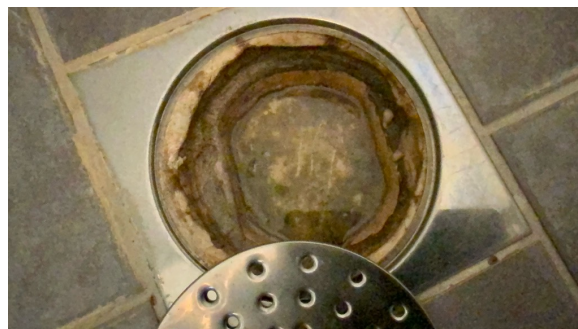
- Våtrommets tettesjikt/membran står foran utbedring/utskiftning.
- Utettheter i tettesjiktet på våtrommet kan føre til fuktskader i bakenforliggende konstruksjoner dersom det ikke blir foretatt tiltak på våtrommets tettesjikt.

Med tanke på badets alder anbefales kabinett for å begrense fuktbelastningen på konstruksjonen. Eldre membraner kan med tiden bli utsatt for slitasje, noe som kan føre til utettheter rundt gjennomføringer i gulv og vegg, samt manglende fall til sluk. Dette kan resultere i vannskader som kan være kostbare å utbedre.

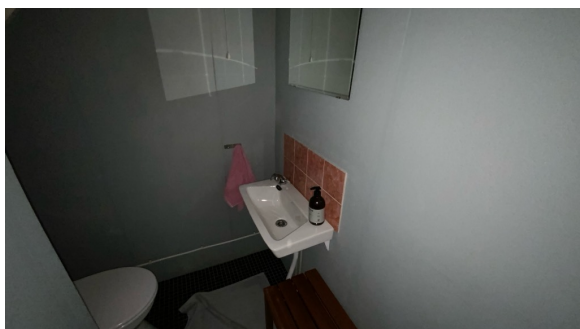
- Toalettrom har kun naturlig avtrekk fra rommet, NS 3600 krever mekanisk avtrekk for å kunne gi TG 0/1.

Dette for å tilfredsstille dagens krav til ventilasjon og for bedre innneklima.

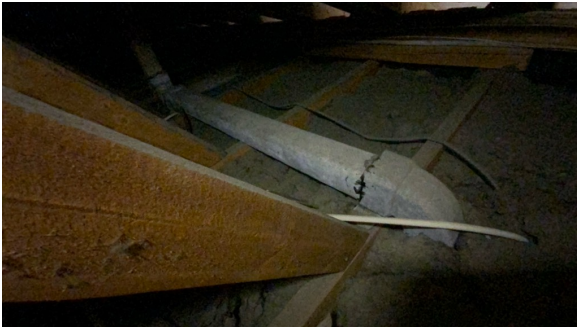
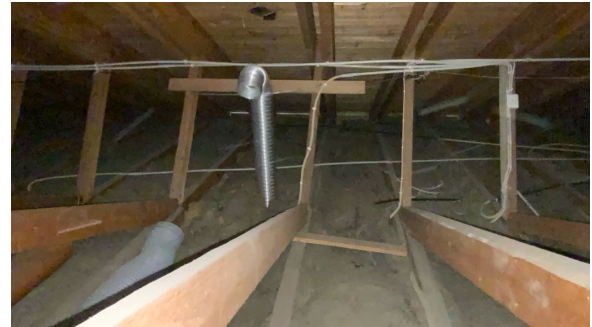
- Det er påvist store avvik på ventilasjonsløsning i forhold til byggets oppføringstidspunkt.

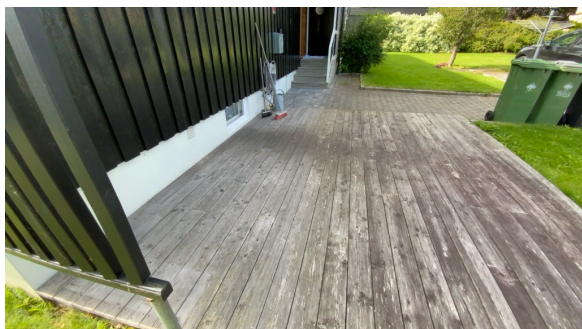
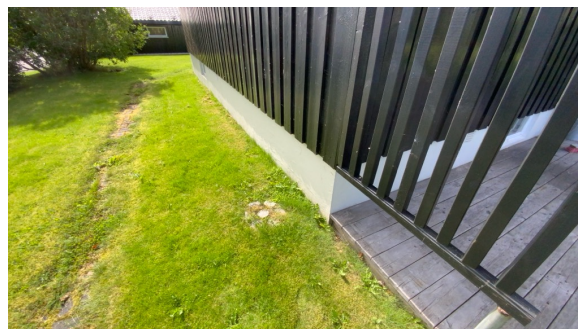
Drenering/fuktsikring som er utført etter vanlige metoder i byggeåret. Det var langt enklere metoder for drenering og fuktsikring enn dagens. Dette kan over tid føre tilgrodd drensmasse kombinert med kapillært oppsug.

Det er eldre utvendig fuktsikring typen malt Gudrong eller lignende. Det var langt enklere metoder for drenering og fuktsikring enn dagens. Dette kan over tid føre tilgrodd drensmasse kombinert med kapillært oppsug. Dreneringsrør er trolig av betongrør eller lignende og kan være sprekt eller tett med tanke på alder. Det er målt høye fuktverdier i trevirke inne i utforet vegg i kjeller. Redrenering må regnes med.

- Det må foretas nærmere undersøkelser, det kan ikke utelukkes behov for tiltak.
