**Familievennlig, stor og velholdt  
enebolig - Flott, velstelt hage -  
Solrike uteplasser - Dobbelgarasje  
- Meget sentralt**

# Tilstandsrapport

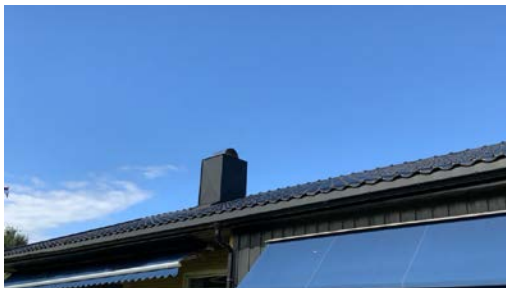
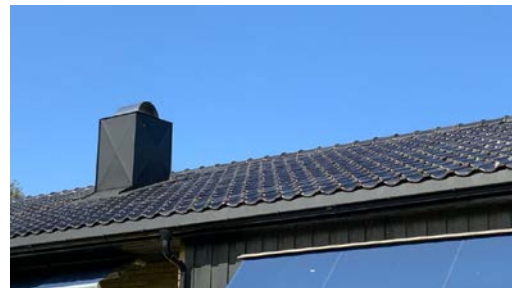
Det kan oppstå lekkasjer ved gamle undertak med underlagstekking ved at papp sprekker i skjøter og lignende.

- Overvåk tilstanden jevnlig. For å få tilstandsgrad 0 eller 1 må tekkingen skiftes ut, men tidspunktet for når dette er nødvendig er vanskelig å si noe om.

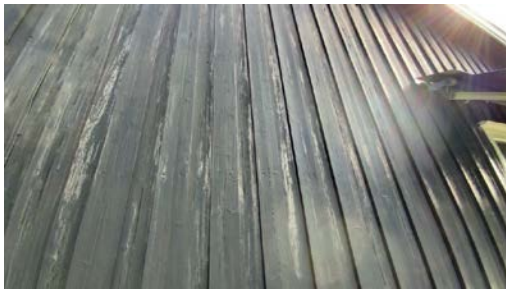
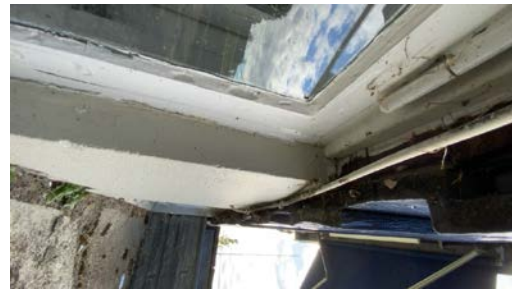
- Det er ingen eller liten lufting i nedre kant av kledning mot grunnmur.
- Det er påvist spredte råteskader i bordkledningen.
- Det er værslitt/oppsprukket trevirke/trepaneler.

- Uten tilstrekkelig lufting bak bordkledningen kan fuktighet som trenger inn bak bordene eller gjennom veggen innenfra ikke tørke opp. Dette skaper ideelle forhold for råtesopp og muggvekst.
- Lokal utbedring/utskiftning bør utføres.

Skadet panel og vindskier må skiftes for at fasaden skal ha en tiltenkt klimabeskyttelse for yttervegger og unngå fukt og vindbelastning. Det er kun tatt stikkprøver og spesifikt forbehold om at det kan finnes mer skade bak og rundt området enn beskrevet i rapporten. Det gjøres oppmerksom på at lufttetthet og isolasjonsevnen ikke er opp mot dagens krav. Dårlig lufting av kledningen kan føre til lavere levetid og kondensskader på panel og underliggende lekting kan skades over tid.

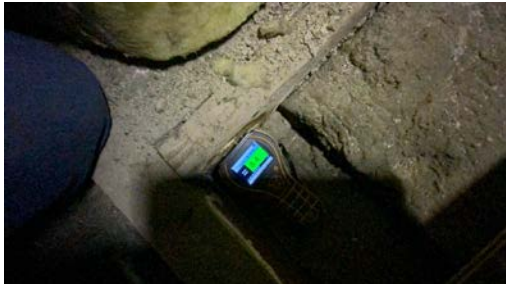
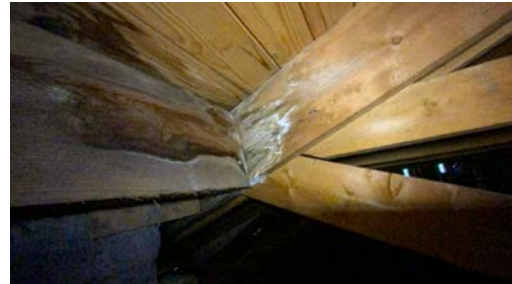
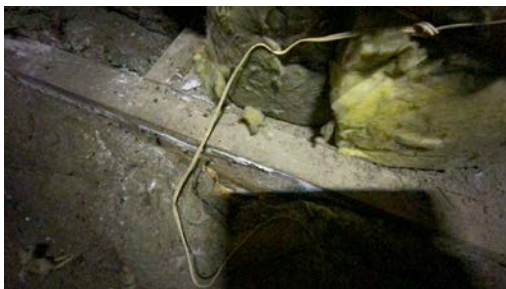
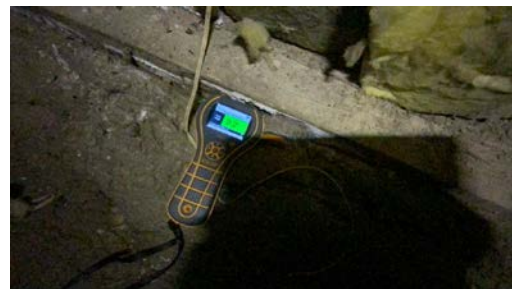
## TG 2 Takkonstruksjon/Loft

- Det er påvist fuktskjolder/skader i takkonstruksjonen.

Det er synlig fuktskjolder og salter i område rundt pipe. Det ble også observert noe muselort i samme område.

Det ble ikke målt høye fuktverdier i trevirke befaringsdagen. Noe som kan tyde på at det er noe kondens i område rundt pipe ved fyring om vinteren. Nærmere undersøkelser anbefales når det fyres. Se også vurdering av ventilasjon.

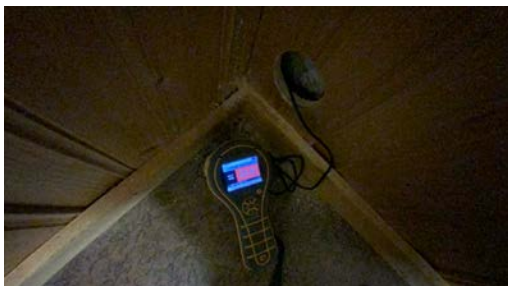
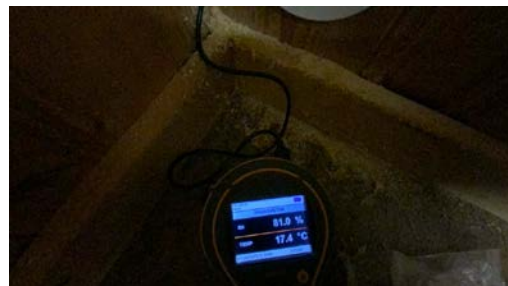
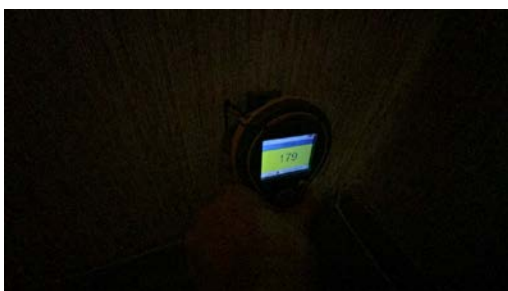
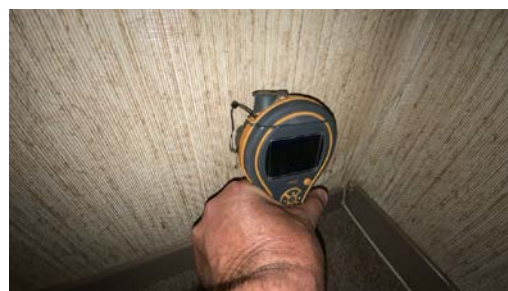
Kjeller. Gulvet har teppe og har beleg. Veggene har betong/mur og panel. Hulltaking er foretatt og det er påvist avvik i konstruksjonen. Hulltaking er foretatt ved/i Bod. Fuktkvotemåling (vekt%) i konstruksjonen ble målt til 22. Rf (relativ fuktighet) 81%

- Det er gjennom hulltaking påvist høyt fuktnivå inne i trekonstruksjonen i hulltakingen, men ikke påvist fuktskader i dette området. Høy luftfuktighet kan over tid føre til muggvekst eller sverting av materialer. Samtidig kan materialer og konstruksjoner bli ødelagt.

Det ble målt noe høye tallverdier ved fuktsøk rett på murvegg med tapet ved stikkprøver i yttervegger kjeller.

Det ble målt fuktverdier inne i utforet vegg som tilsier at det kan utvikle seg sopp og råteskader.

Årsak til skade i konstruksjon kan være dårlig drenering. Etablering av ny drenering vil ikke automatisk gjøre at fukt forsvinner. Det er her flere forhold enn dårlig drenering som kan spille inn, der det ikke er plast/diffusjonssperre mot grunnforhold og kapillær fukt kan oppstå. Trevirke bør fjernes for å unngå sopputvikling i trevirke mot yttervegger. Se øvrig vurdering av drenering.

- Det påviste fuktnivå gir grunn til å overvåke konstruksjonen jevnlig for å se utvikling over tid, og eventuelt foreta tiltak for å unngå fuktskader.

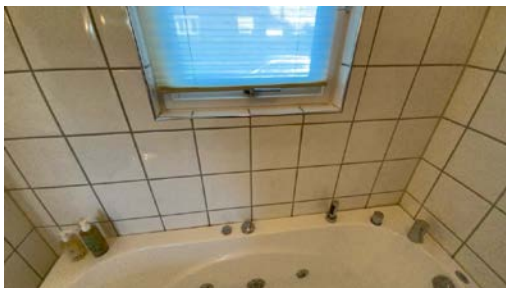
- Det er vindu/dør med ikke fuktbestandige materialer i våtsonen (ved vask, dusj, badekar, osv.), løsningen eller byggematerialet er uegnet.

Selve vindu må beskyttes mot fukt.

- Uegnede materialer må fuktbeskyttes/utskiftes.

Det er viktig å bruke materialer som tåler fuktighet og vannsprut. Vinduet bør være laget av materialer som ikke tar skade av vann, og det bør være godt forseglet for å forhindre vanninntrenging.

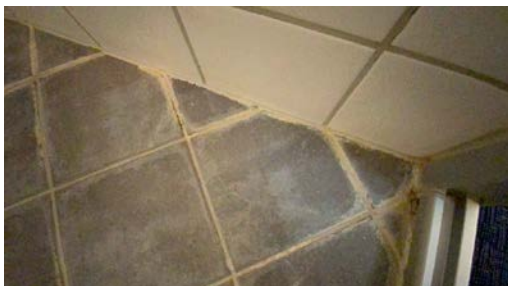
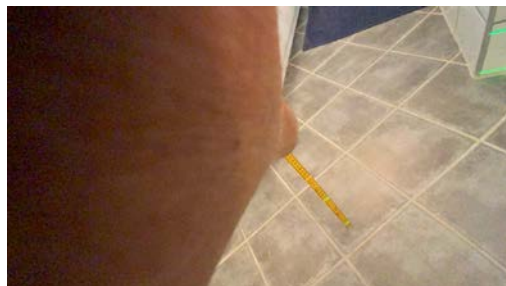
### TG 2 Overflater Gulv

- Det er påvist at høydeforskjell fra topp slukrist til gulv/synlig topp membran ved dørterskel er mindre enn 25 mm.
- Det er påvist at noen fliser har bom (hulrom under).
- Det er påvist avvik i fallforhold til sluk i forhold til krav i forskrift på byggetidspunktet.

- Et bad med manglende/reduert fall til sluk blir mindre funksjonelt og sikkert for brukeren. Dette kan medføre stående vann på gulvet, vann som ikke ledes effektivt til sluket, økt risiko for at vann renner ut av rommet og redusert sklisikkerhet på gulvet.
- Selv om bom eller hullid ikke alltid er et umiddelbart problem, bør det overvåkes nøye før eventuell utvikling i sprekker i flisfuger e.l. oppstår. Dette må en foreta tiltak for, for å begrense utviklingen.

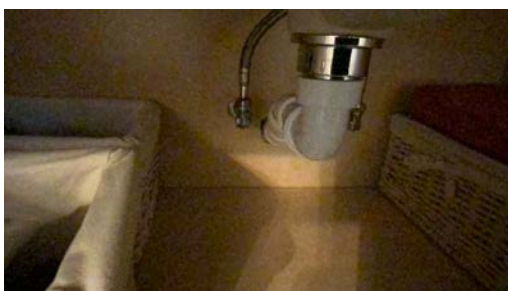
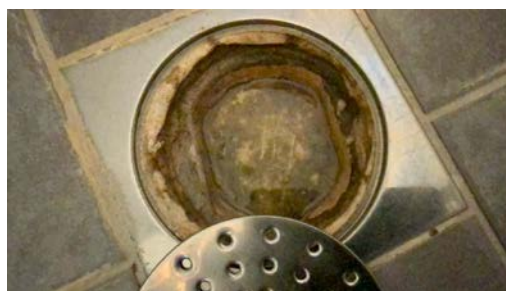
### TG 3 Sluk, membran og tettesjikt

- Utettheter i tettesjiktet på våtrommet kan føre til fuktskader i bakenforliggende konstruksjoner dersom det ikke blir foretatt tiltak på våtrommets tettesjikt.

Med tanke på badets alder anbefales kabinett for å begrense fuktbelastningen på konstruksjonen. Eldre membraner kan med tiden bli utsatt for slitasje, noe som kan føre til utettheter rundt gjennomføringer i gulv og vegg, samt manglende fall til sluk. Dette kan resultere i vannskader som kan være kostbare å utbedre.

**Kostnadsestimat: 100 000 - 300 000**

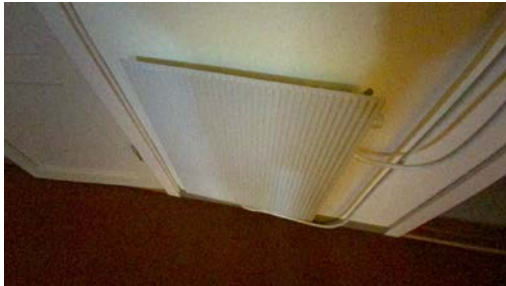
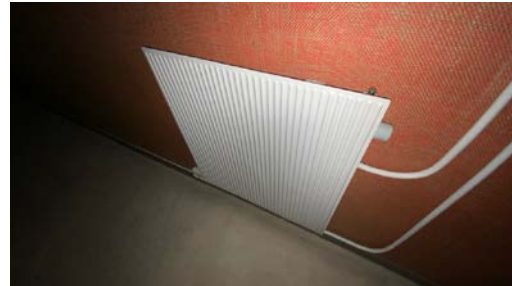
- Det er ikke behov for utbedringstiltak siden anlegget fungerer i dag, men ut ifra alder kan skader plutselig oppstå på eldre anlegg.

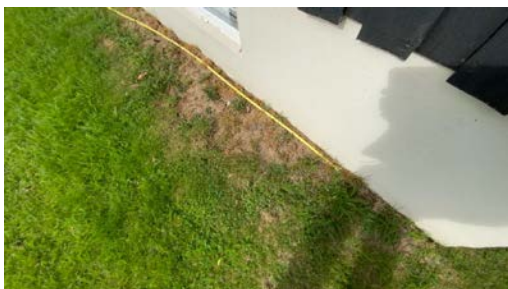
Det er eldre utvendig fuktsikring typen malt Gudrong eller lignende. Det var langt enklere metoder for drenering og fuktsikring enn dagens. Dette kan over tid føre tilgrodd drensasse kombinert med kapillært oppsug. Dreneringsrør er trolig av betongrør eller lignende og kan være sprekt eller tett med tanke på alder. Det er målt høye fuktverdier i trevirke inne i utforet vegg i kjeller. Redrenering må regnes med.

- Det må foretas nærmere undersøkelser, det kan ikke utelukkes behov for tiltak.

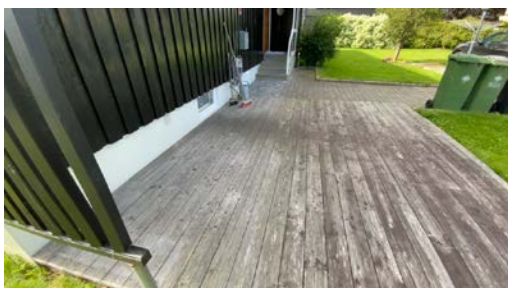
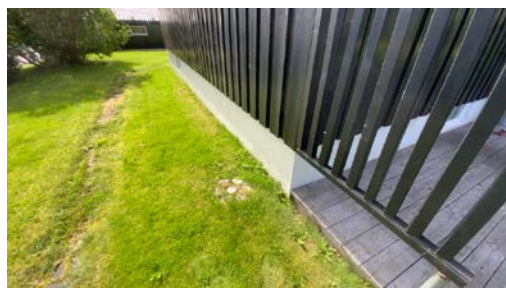
## TG 1 Grunnmur og fundamenter

Bygningen har grunnmur i lettklinkerblokker. Det er såleblokk under grunnmur av blokker. Støpt dekke.

- Det bør foretas terrengjusteringer.

Det bør foretas justeringer der tomt heller mot huset for å unngå unødig fuktbelastning mot grunnmur og kjeller.
