# Tilstandsrapport

Boligbygg med flere boenheter

Kiellands gate 9, 1767 HALDEN

Rapportdato: 17.07.2025

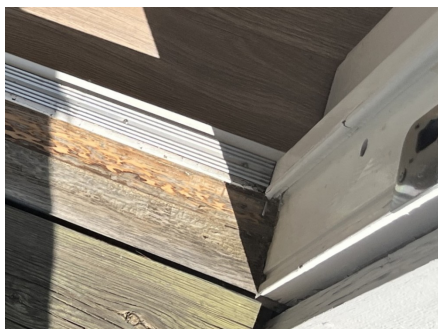
Nedkant på dørblad på balkongdør er noe fukt påvirket og spiker har begynt å ruste litt. Dette vil på sikt utvikle seg og føre til at døren må byttes.  
vedlikehold med maling vil forlenge levetiden.

Slitte pakninger

Pakninger må byttes og døren bør males utvendig.

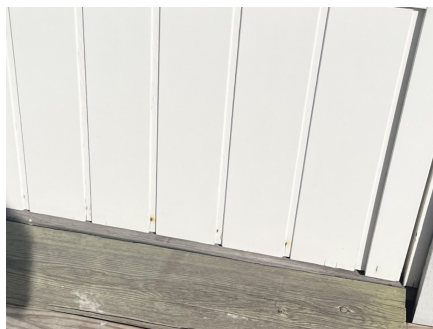
Utside balkongdør.

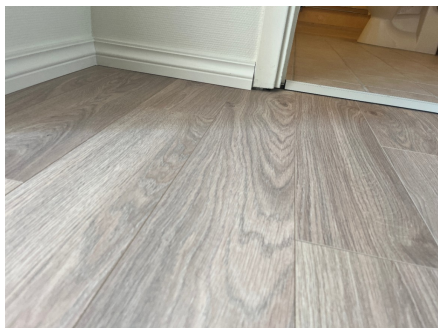
Gerikter er for kort på flere dører.

Noe behov for overflatebehandling må påregnes.

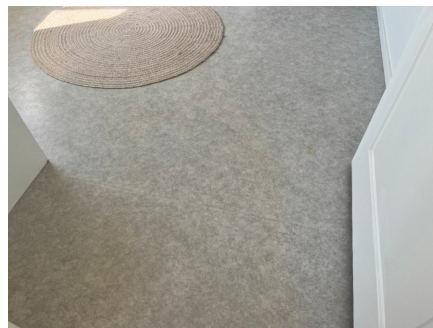
Flekk på gulvbelegg

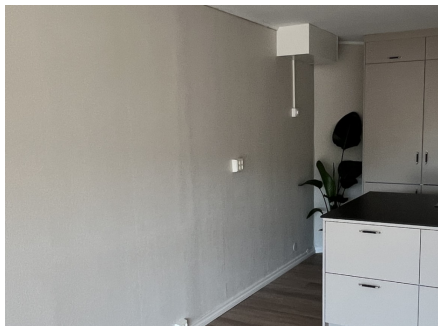
Ujevne overflater på vegg

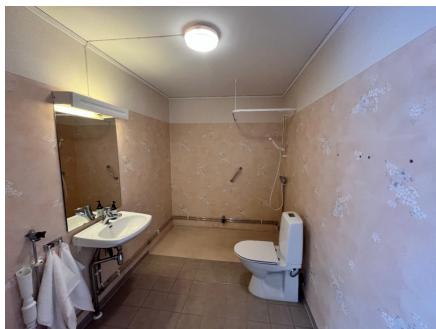
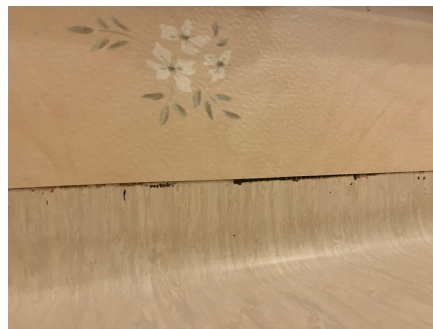
Overgang mellom tapet og gulvbelegg er ikke tett, medfører risiko for skade.  
Det er noe hull og merker etter demontert utstyr på vegger.

- Utette skjøter i våtromstapet kan føre til at fuktighet trekker inn og skader konstruksjonene bak tapetet.

Overgang tapet/ gulvbelegg

Overflater må utbedres eller byttes.

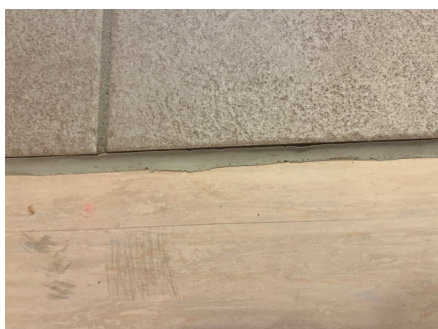
Gulv ved døren til rommet har lite/ikke noe fall, en lekkasje fra vaskemaskin kan medføre at vann renner ut av rommet.  
Fuge ved nedsenket dusjnisje har noe sprekker.

Sprekk i fuge ved nedsenk.

Det bør lages en vanntett oppkant ved døren slik at eventuelt lekkasjevann fra vaskemaskin ikke kan renne ut av rommet.  
Fuge med sprekk bør utbedres.
