Tilstandsrapport

Boligbygg med flere boenheter

Egshaugen 9, 4615 KRISTIANSAND S

Befaringsdato: 21.04.2026

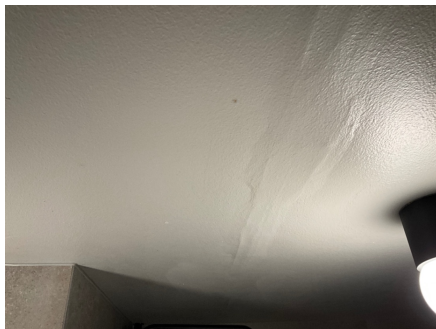
! TG 2 Overflater vegger og himling

Veggene har overflater av fliser. I taket er det malte slette plater.

Det er lokalisert noe hullyd, men flisene virker å sitter godt. Det er ingen riss i fugene. Strakstiltak er ikke nødvendig.

Tapen mellom platene i skjøten i taket er løsnet.

Kutte vekk tapen, legge på nytt og sparkle og male taket. Kun kosmetisk betydning.

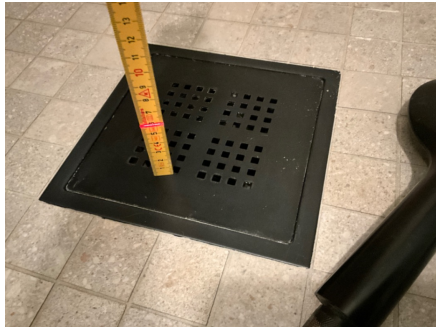
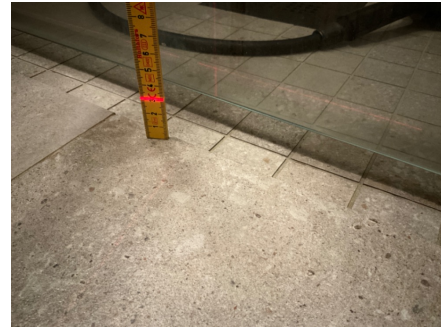
! TG 1 Overflater Gulv

Det er flislagt gulv med elektriske varmekabler. Det er ca 30 mm. høydeforskjell fra flis ved dør til slukrist. Oppkant ved dør på 15 mm.

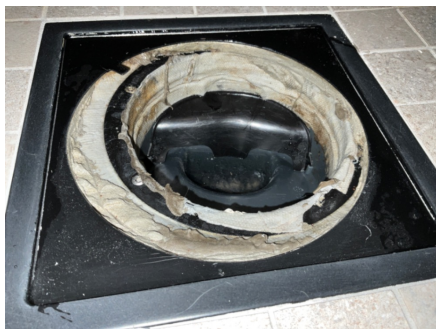
! TG 1 Sluk, membran og tettesjikt

Det er plastsluk og smøremembran med dokumentert utførelse.

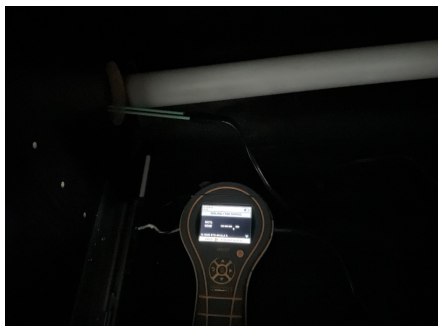
! TG 0 Tilliggende konstruksjoner våtrom

Hulltaking er foretatt uten å påvise unormale forhold. Hulltaking er foretatt i kjøkkenskapet måling utført i påført vegg mot badet.. Fuktkvotemåling (vekt%) i konstruksjonen ble målt til under 6.

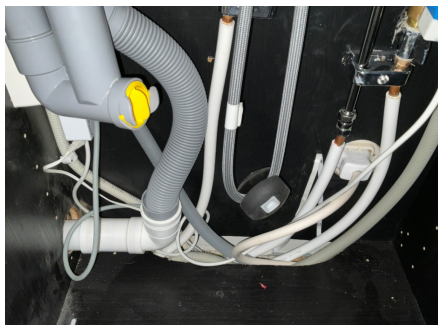
! TG 1 Vannledninger

Innvendige vannledninger er av kobber med plastkappe.
Synlige deler av anlegget er av nyere dato.

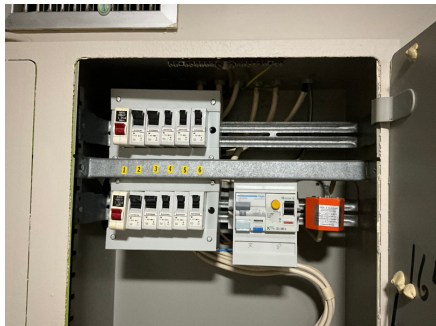
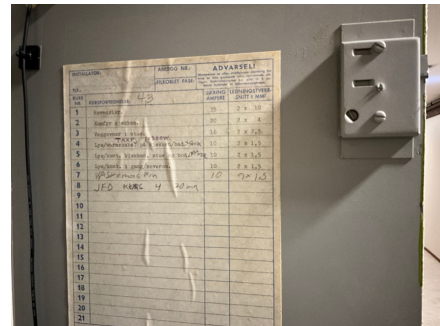
Det elektriske anlegget har automatsikringer. Sikringsskapet er plassert i gangen.

På bakgrunn av manglende samsvarserklæringer på deler av anlegget anbefales det en utvidet el kontroll på hele anlegget. Kostnader etter en kontroll må påregnes.
