# Tilstandsrapport

Enebolig

Slettumvegen 4 , 2170 FENSTAD

Befaringsdato: 06.02.2026

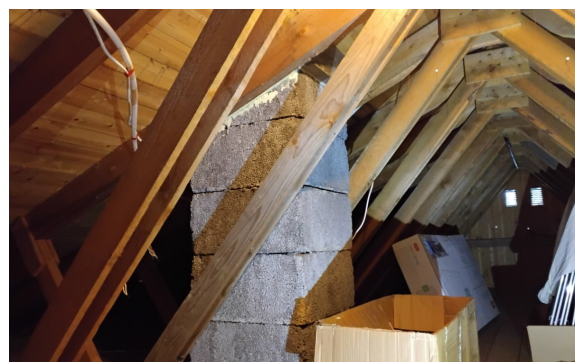
- Det er påvist fuktskjolder/skader i takkonstruksjonen.

Det er tegn til fuktskjolder i undertaket rundt gjennomføringer, men det var ikke tegn til fukt på befaringstidspunktet.

Forholdet bør overvåkes og kontrolleres jevnlig for å unngå at eventuelle fuktskader utvikler seg.

Dersom det oppdages nye tegn til fukt, bør årsaken utredes og utbedres for å forhindre skade på takkonstruksjonen.

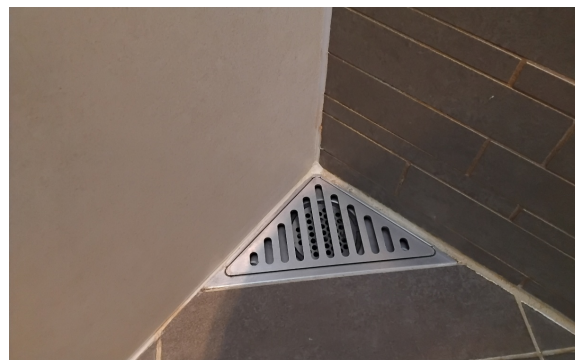
Sluk bad 1 etg

Plastsluk montert i hjørne i dusjsonen, det foreligger faktura fra utøvende som har montert membraner.

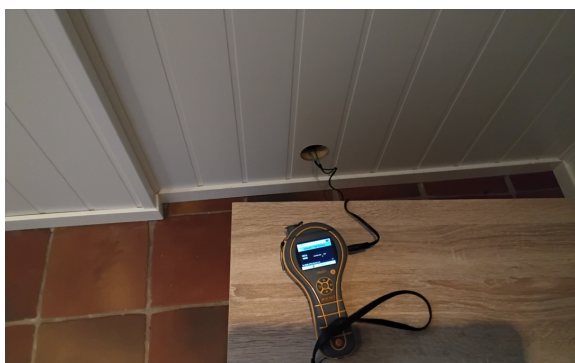
Fuktsøk bad 1 etasje

Hulltaking er foretatt uten å påvise unormale forhold. Hulltaking er foretatt fra gangen i vegg mot dusj sonen.

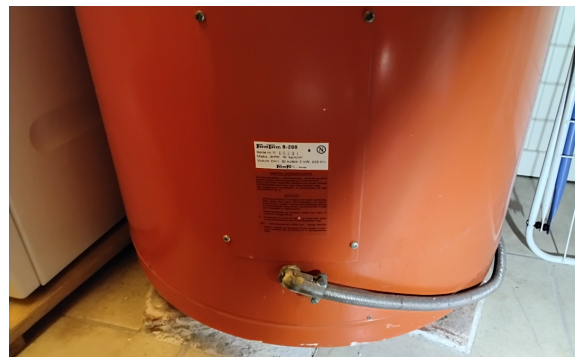
Manglende sluk og membran medfører betydelig risiko for vannskader i underliggende konstruksjoner, samt økt fare for fukt, råte og muggutvikling.

Det er ikke sluk på vaskerommet kun et hull i gulvet som går til grunn.

Det bør etableres forskriftsmessig sluk og godkjent membransystem i gulvet for å sikre tilstrekkelig fuktsikring.
