Skaderapport

| Informasjon om skaden | |
|---|---|
| Skadenummer | 202406845 |
| Skadestedets adresse | Engelivegen 1 2093 Feiring |

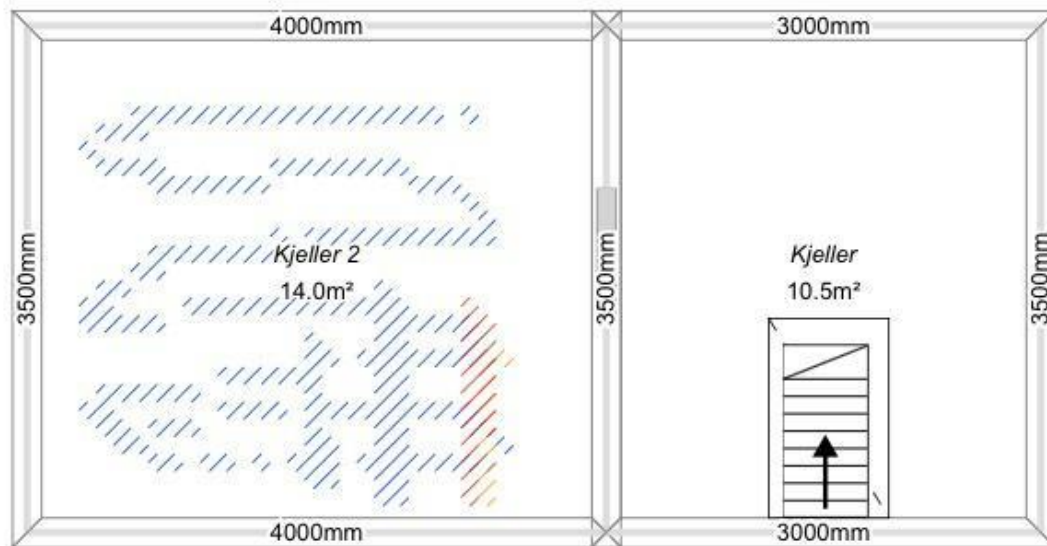
Etasje 1

Plantegning av krypkjeller. Blå skravering viser fukt i isolasjon. Rød skravering er råteskader.

Isolasjon i tak krypkjeller opp mot 1.etasje under stue og gang er fuktskadet. Flere gulvbjelker er råteskadet samt noe av stubbloftsbord i kjellertak.

Dersom skader i kjeller skal utbedres må all isolasjon og plast opp mot 1.etasje i taket rives.

Råteskadde bjelker må delvis skjæres vekk og nye bjelker skjøtes inn og laskes. Samtidig må tiltak mot grunn utføres for å få ett tørt klima i krypkjelleren da nye fukt og råteskader vil kunne oppstå dersom dette ikke utføres.

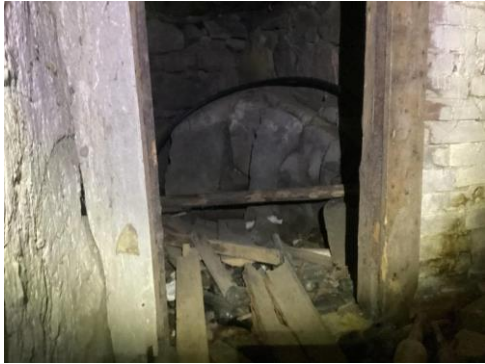
**Krypkjeller:**

Oversikt fra rom under boligens kjøkken inn mot neste del av krypkjeller med isolert tak.

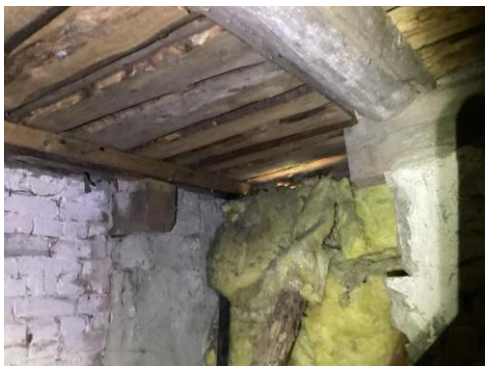
**Krypkjeller:**

Oversikt kjeller under kjøkken. Her er originalt bjelkelag samt stubbloft.

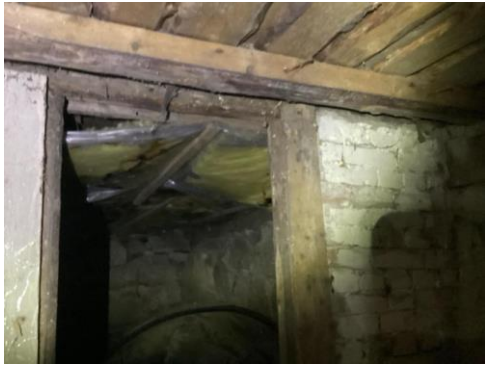
**Krypkjeller:**

Inn til del av krypkjeller med glava isolasjon i tak.

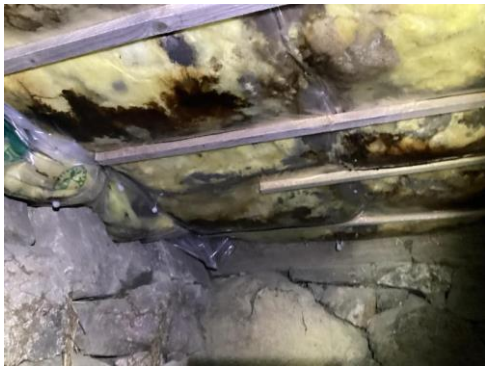
**Krypkjeller:**

Oversikt opp mot 1.etasje viser isolasjon pakket inn i plast. Det er her klare tegn på tidligere og nyere fukt i selve isolasjonen og mye misfarging.

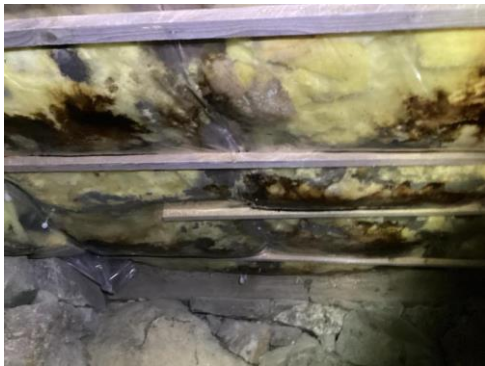
**Krypkjeller:**

Oversikt opp mot 1.etasje viser isolasjon pakket inn i plast. Det er her klare tegn på tidligere og nyere fukt i selve isolasjonen og mye misfarging.

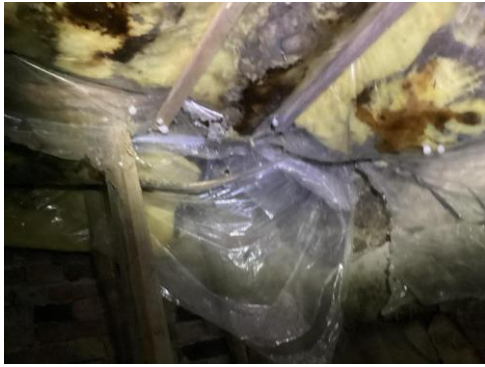
**Krypkjeller:**

Oversikt opp mot 1.etasje viser isolasjon pakket inn i plast. Det er her klare tegn på tidligere og nyere fukt i selve isolasjonen og mye misfarging.

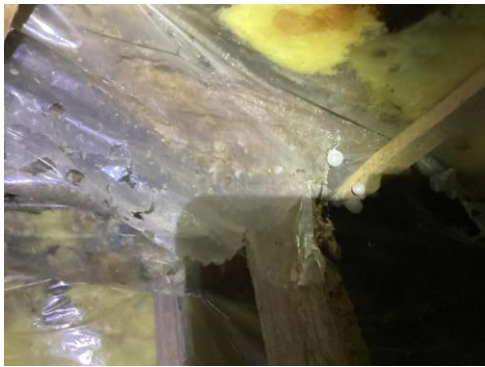
**Krypkjeller:**

Flere takbjelker er tidligere understøttet med stolper. Råte i selve gulvbjelke.

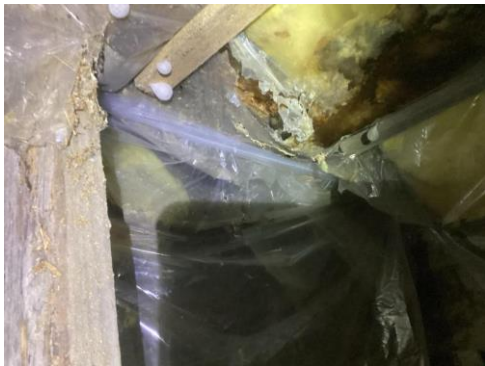
**Krypkjeller:**

Råteskader i noen av gulvbjelker som er understøttet.

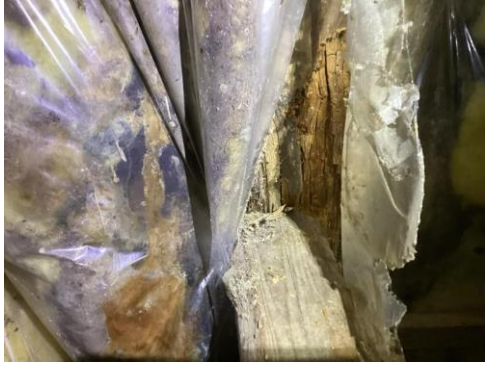
**Kryp Kjeller:**

Langt fremskredet råte i gulvbjelker.

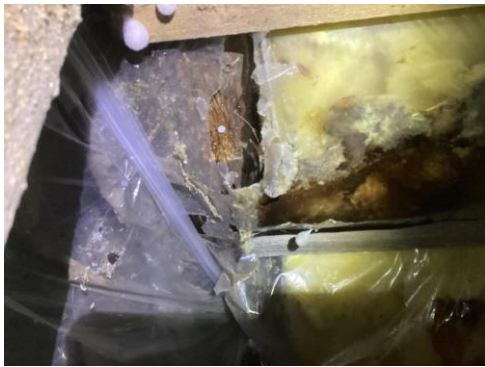
**Kryp Kjeller:**

Langt fremskredet råte i gulvbjelker.

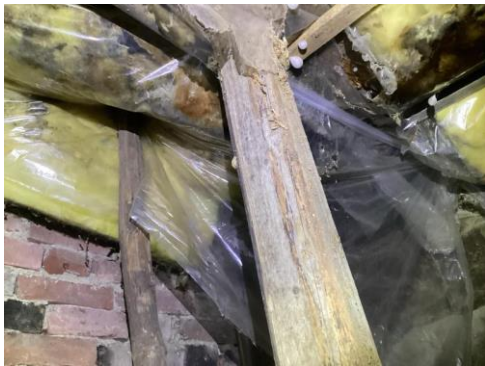
**Kryp Kjeller:**

Provisoriske støtter er satt opp under gulvbjelker som er råteskadet.

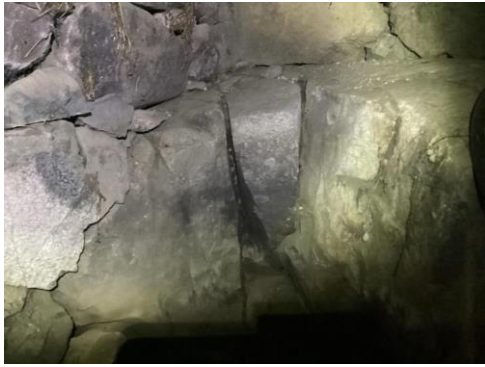
**Krypkjeller:**

Det er eksisterende fukt i grunnen.

Delvis fjellgrunn i kjeller samt jordmasser og mur av stablestein.

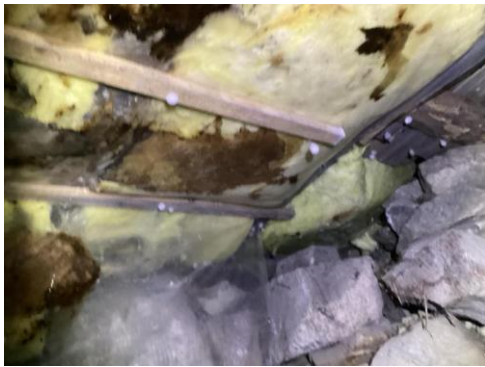
**Krypkjeller:**

Oversikt opp mot 1.etasje viser isolasjon pakket inn i plast. Det er her klare tegn på tidligere og nyere fukt i selve isolasjonen og mye misfarging.

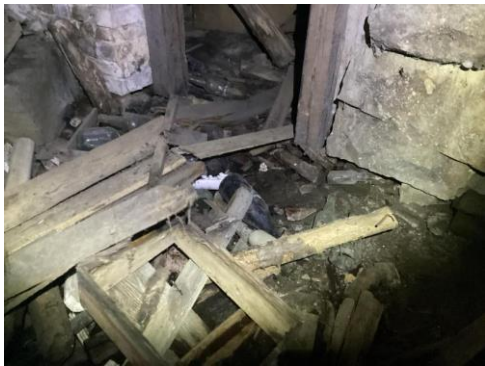
**Krypkjeller:**

Oversikt grunn i kjeller med jordmasser og diverse materialrester.

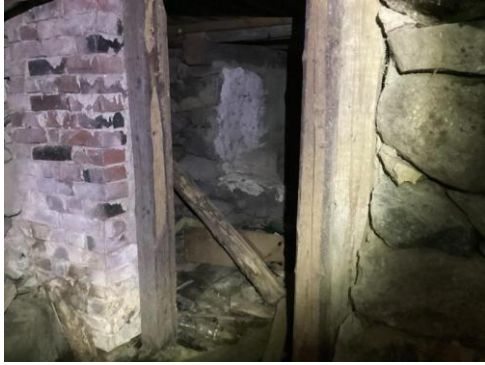
**Krypkjeller:**

Oversikt åpning mot del av kjeller under kjøkkenet.

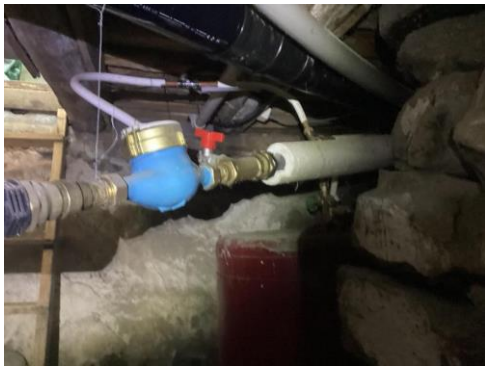
**Krypkjeller:**

Oversikt røropplegg og en gammel varmtvannsbereder under kjøkkenet.

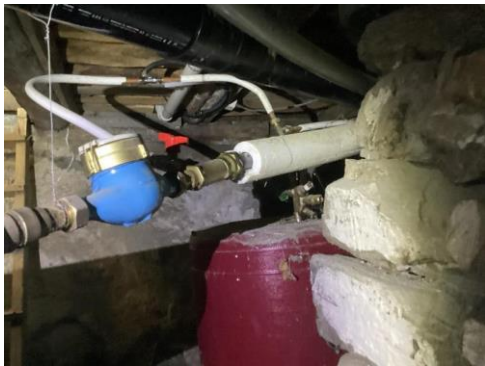
**Krypkjeller:**

Oversikt røropplegg og en gammel varmtvannsbereder under kjøkkenet.

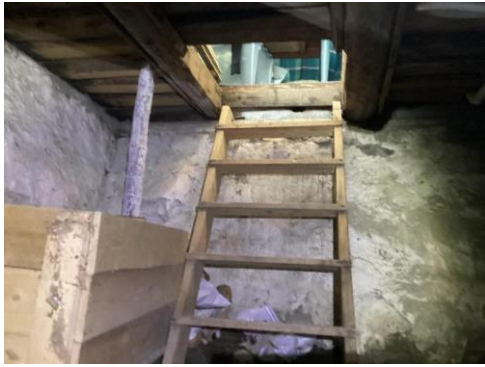
**Krypkjeller**

Oversikt trapp opp til boligens kjøkken.
