Tilstandsrapport

📍 Engelvegen 1, 2093 FEIRING

Befaringsdato: 31.07.2024

Rapportdato: 09.08.2024

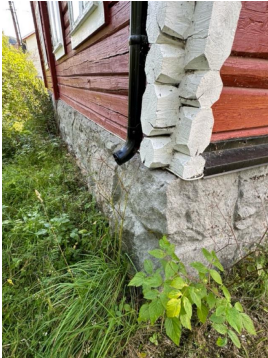
Nedløp bør føres ned i grunn og bort fra boligen.

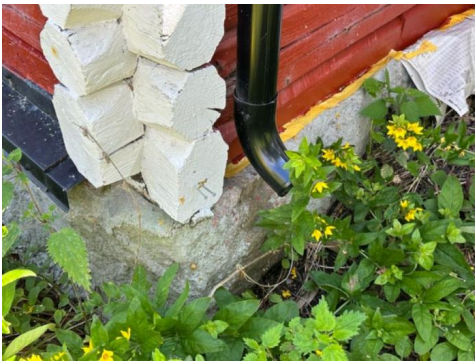
Nedløp bør føres ned i grunn og bort fra boligen.

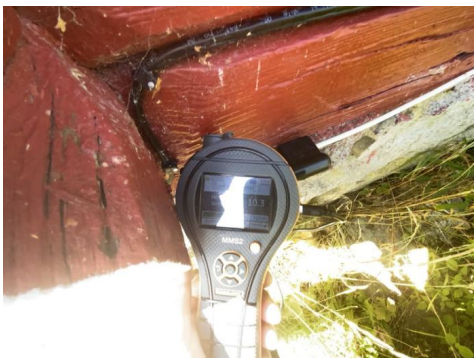
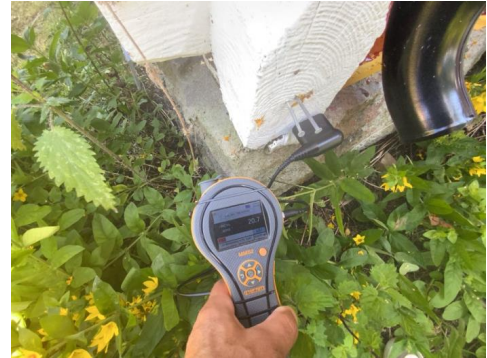
Svill mot grunn har påvist fuktprosent på over 20%. Grunnet alder og type konstruksjon bygget direkte på grunnmur kan det ikke utelukkes underliggende avvik og behov for lokale utbedringer.

- Det er påvist råteskader i veggkonstruksjonen.

- Råteskadede konstruksjoner må skiftes ut.

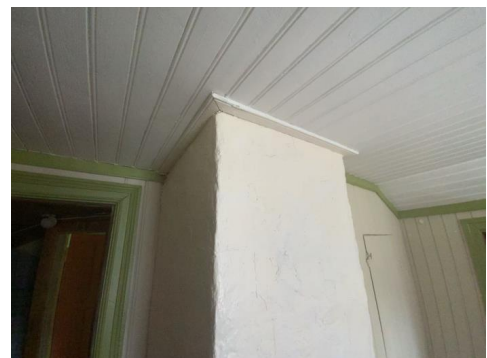
- Det er begrenset/dårlig ventilering av takkonstruksjonen.
- Det er fra loft/kryploft påvist indikasjoner på at det er punktering av dampspærre, som medfører svekket effekt av dampspærrefunksjonen.
- Det er påvist avvik rundt gjennomføringer i takflaten.
- Konstruksjonene har skjevheter.

Kontroll rundt pipeløp.

- Lokal utbedring må utføres.
- Lufting/ventilering bør forbedres.

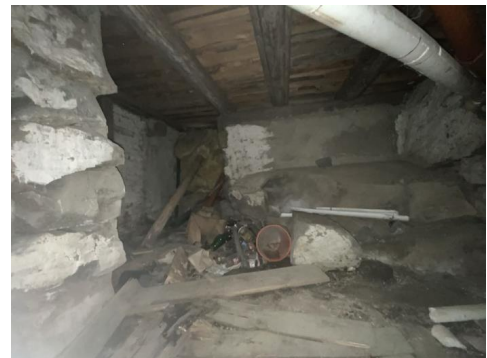
- Det er påvist skader på konstruksjoner i krypkjeller som er forårsaket av råte eller sopp.
- Det er registrert skader etter aktivitet av skadedyr
- Det er stedvis påvist fuktnivå som tilsier at konstruksjonen kan ha fuktskader.
- Det er manglende fuktsperre på bakken.

Det er manglende fuktsperre på bakken.

- Fuktsperre på bakken bør etableres.
- Skadet treverk må skiftes.
- Konstruksjonene må sikres mot råte, sopp og skadedyr.

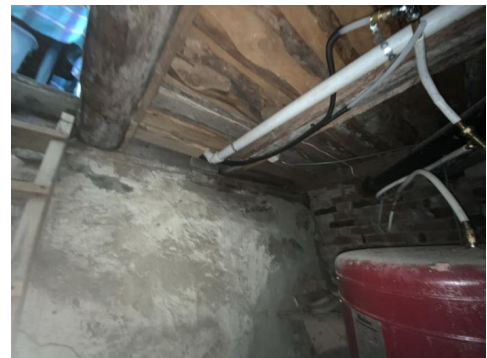
Treverk ligger direkte mot grunnmur og bør holdes under jevnlig oppsyn.

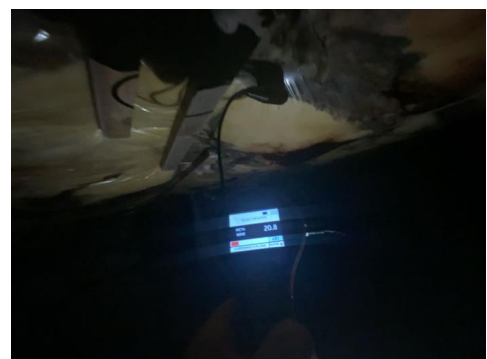
Påvist høy fuktprosent i etasjeskille i krypkjeller.

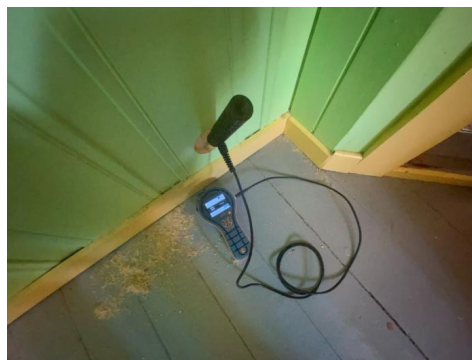
Hulltaking er foretatt uten å påvise unormale forhold. Hulltaking er foretatt ved/i Soverom. 0 % Fukt.

Utført hulltaking.

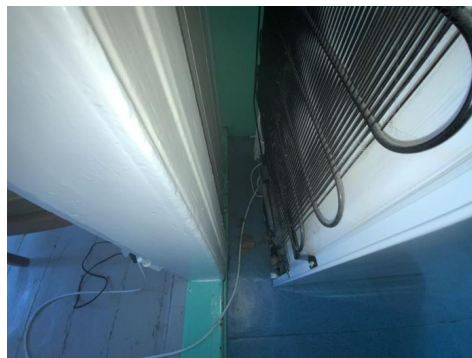
Kontroll bak kjøleskap. Ingen tegn til fuktskader på befaringsdagen.

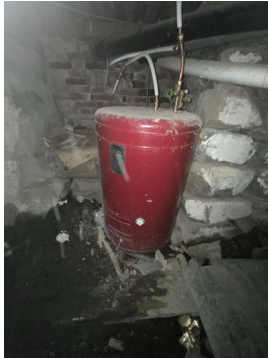
- Det er ikke påvist tilfredsstillende avrenning eller annen kompensierende løsning fra varmtvannstank.
- Det er påvist at varmtvannstank er over 20 år
- Det er avvik:

Det er påvist avvik i den elektriske tilkoblingen av varmtvannstanken.

Besiktigelse av bereder.

- Det er ikke behov for utbedringstiltak siden tanken fungerer i dag, men ut ifra alder kan skader plutselig oppstå på eldre tanker.

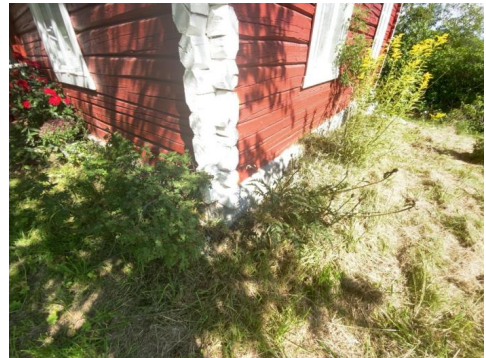
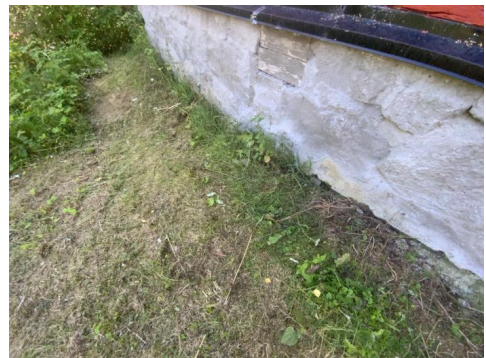
Kontroll av drenering/fuksikring.

- Overvåk tilstanden jevnlig. For å få tilstandsgrad 0 eller 1 må dreneringen skiftes ut, men tidspunktet for når dette er nødvendig er vanskelig å si noe om. Bruken av underetg/kjeller vil og være avgjørende.
