Engelivegen 1, 2093 FEIRING

**Sjarmerende tømmerstue med
frodig hage og Mjøsgløtt!
Naturskjønt, rolig og idyllisk med
kort vei til det meste!**

📍 Engelvegen 1, 2093 FEIRING
 🏠 EIDSVOLL kommune
 # gnr. 233, bnr. 36

Befaringsdato: 31.07.2024 Rapportdato: 09.08.2024 Oppdragsnr.: 19291-1879 Referansenummer: PG1052
 Autorisert foretak: Takstportalen Aleksander Olsen AS Sertifisert Takstingeniør: Aleksander Olsen Vår ref:

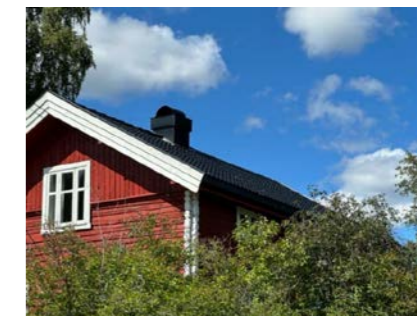
Besiktigelse av taktekke.

Taktekking fra 2020 på hovedhuset og 2022 på inngangsparti som anses å ha sin tiltenkte funksjon uten negative avvik utfra alder tatt i betraktning. Kommende lokale utskiftinger av stein er påregnelig på sikt som normalt vedlikehold. Taktekke ble inspisert fra bakkenivå og fra takfot i stige. Taktekket er i hovedsak vurdert opp mot alder og gjenværende forventet levetid.

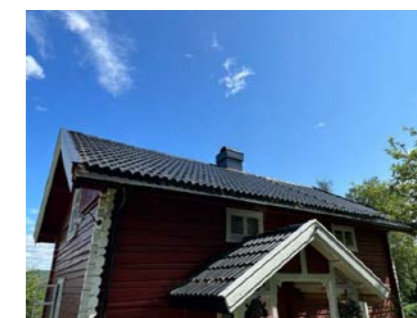
Besiktigelse av taktekke.

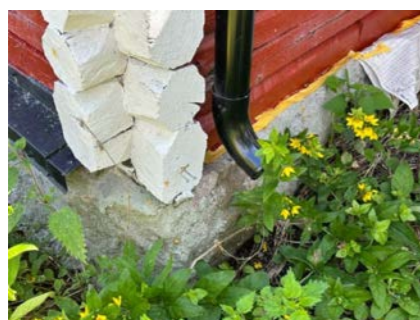
Nedløp bør føres ned i grunn og bort fra boligen.

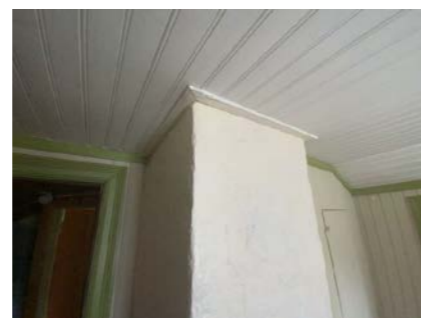
Kontroll rundt pipeløp.

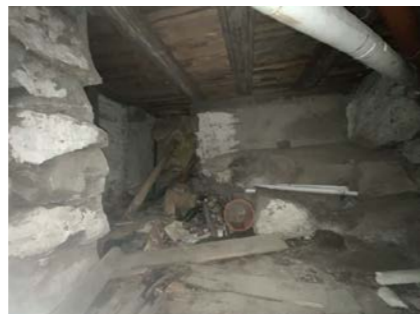
- Det er påvist skader på konstruksjoner i krypkjeller som er forårsaket av råte eller sopp.
- Det er registrert skader etter aktivitet av skadedyr
- Det er stedvis påvist fuktnivå som tilsier at

konstruksjonen kan ha fuktskader.

Det er manglende fuktsperre på bakken.

- Fuktsperre på bakken bør etableres.
- Skadet treverk må skiftes.
- Konstruksjonene må sikres mot råte, sopp og skadedyr.

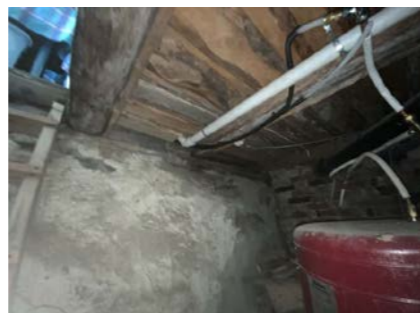
Treverk ligger direkte mot grunnmur og bør holdes under jevnlig oppsyn.

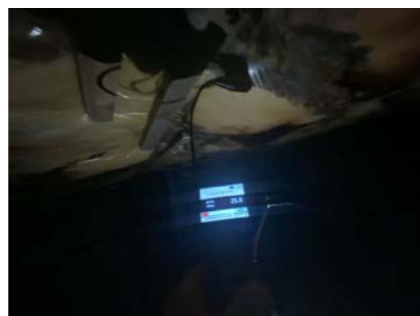
Krypkjeller under trebjelkelag og stubbegulv. Det ble foretatt fuktmålinger (vekt-%) i treverk (bjelker og på svill). Det ble målt høye fuktverdier i bjelker på deler av etasjeskille og lekter på befaringsdagen der lokale utskiftinger bør utføres. Fuktsikring mot grunn bør etableres samt utbedrende tiltak for drenering av grunn. Videre utredning bør utføres ved utbedret tiltak der underliggende avvik heller ikke kan utelukkes. Det gjøres oppmerksom på at kryprom erfaringsmessig har høy skadefrekvens selv om det ikke her var synlig tegn til skade, men undertegnede kan følgelig ikke garantere mot skjult skade. På generelt grunnlag er jevnlig kontroll og overvåking alltid å anbefale på kryprom.

Påvist høy fuktprosent i etasjeskille i krypkjeller.

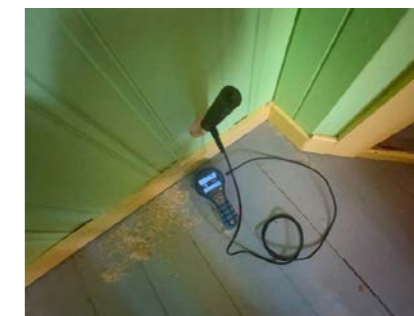
Hulltaking er foretatt uten å påvise unormale forhold. Hulltaking er foretatt ved/i Soverom. 0 % Fukt.

Utført hulltaking.

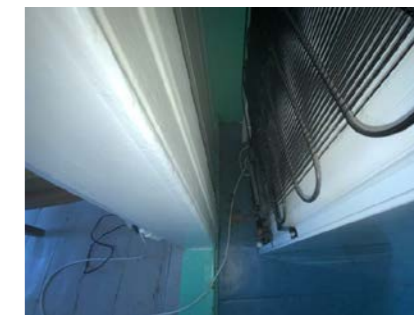
Kontroll bak kjøleskap. Ingen tegn til fuktskader på befaringsdagen.

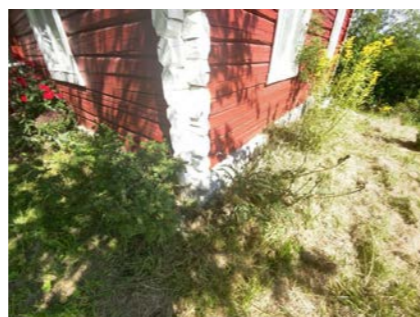
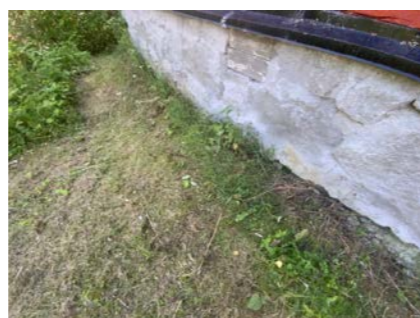
Kontroll av drenering/fuktsikring.

- Overvåk tilstanden jevnlig. For å få tilstandsgrad 0 eller 1 må dreneringen skiftes ut, men tidspunktet for når dette er nødvendig er vanskelig å si noe om. Bruken av underetg/kjeller vil og være avgjørende.
