Engelivegen 1, 2093 FEIRING

📍 Engelvegen 1, 2093 FEIRING  
📖 EIDSVOLL kommune  
# gnr. 233, bnr. 36

Befaringsdato: 31.07.2024      Rapportdato: 09.08.2024      Oppdragsnr.: 19291-1879      Referansenummer: PG1052  
Autorisert foretak: Takstportalen Aleksander Olsen AS      Sertifisert Takstingeniør: Aleksander Olsen      Vår ref:

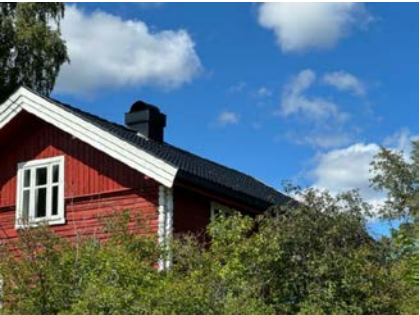
Besiktigelse av taktekke.

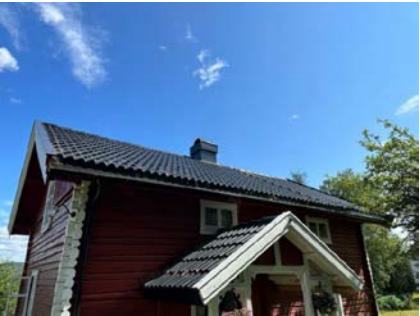
Besiktigelse av taktekke.

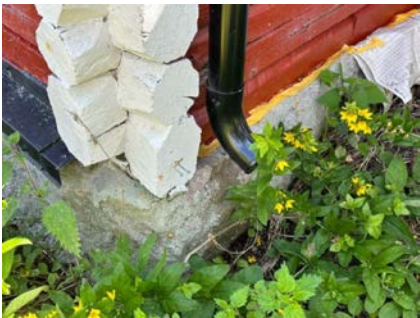
- Vurdering av avvik:**
- Det er ikke tilfredsstillende bortledning av vann fra taknedløp ved grunnmur.
  - Det mangler snøfangere på hele eller deler av taket, men det var ikke krav om dette på byggemeldingstidspunktet.
- Konsekvens/tiltak**
- Det bør lages system for bortledning av vann fra taknedløp ved grunnmur.
- Snøfangere bør opparbeides.
- Kostnadsestimat:** Ingen umiddelbar kostnad

Nedløp bør føres ned i grunn og bort fra boligen.

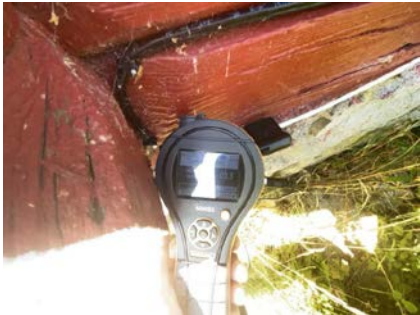
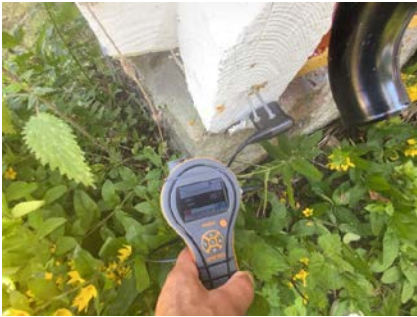
Svill mot grunn har påvist fuktprosent på over 20%. Grunnet alder og type konstruksjon bygget direkte på grunnmur kan det ikke utelukkes underliggende avvik og behov for lokale utbedringer.

- Det er påvist råteskader i veggkonstruksjonen.

Pris må innhentes for faktiske kostnader.

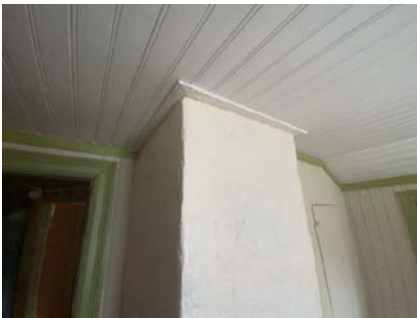
Kontroll rundt pipeløp.

- Lokal utbedring må utføres.
- Lufting/ventilering bør forbedres.

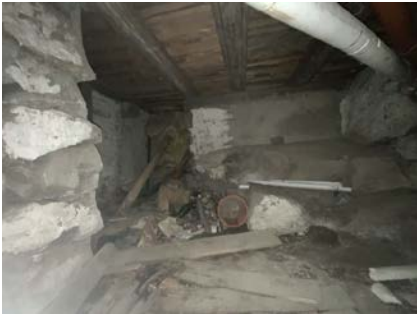
Det er manglende fuktsperre på bakken.

- Fuktsperre på bakken bør etableres.
- Skadet treverk må skiftes.
- Konstruksjonene må sikres mot råte, sopp og skadedyr.

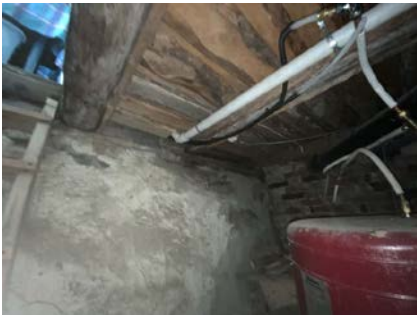
Treverk ligger direkte mot grunnmur og bør holdes under jevnlig oppsyn.

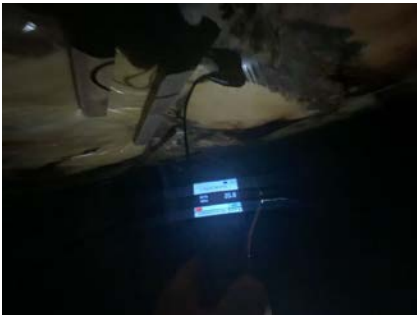
Krypkjeller under trebjelkelag og stubbegulv. Det  
ble foretatt fuktmålinger (vekt-%) i treverk  
(bjelker og på svill). Det ble målt høye fuktverdier  
i bjelker på deler av etasjeskille og lekter på  
befaringsdagen der lokale utskiftinger bør  
utføres. Fuktsikring mot grunn bør etableres samt  
utbedrende tiltak for drenering av grunn. Videre  
utredning bør utføres ved utbedret tiltak der  
underliggende avvik heller ikke kan utelukkes.  
Det gjøres oppmerksom på at kryprom  
erfaringsmessig har høy skadefrekvens selv om  
det ikke her var synlig tegn til skade, men  
undertegnede kan følgelig ikke garantere mot  
skjult skade. På generelt grunnlag er jevnlig  
kontroll og overvåking alltid å anbefale på  
kryprom.

Påvist høy fuktprosent i etasjeskille i krypkjeller.

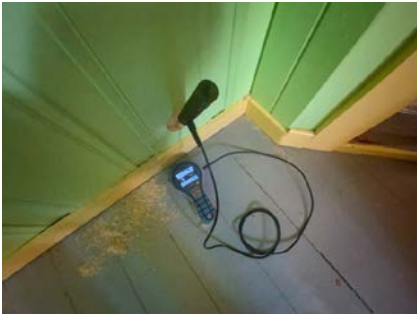
Hulltaking er foretatt uten å påvise unormale forhold. Hulltaking er foretatt ved/i Soverom. 0 % Fukt.

Utført hulltaking.

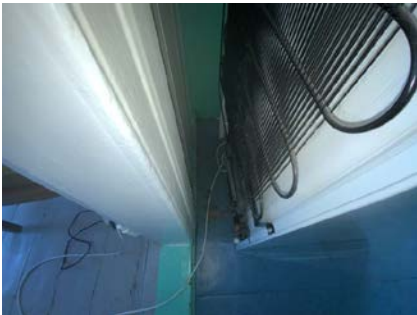
Kontroll bak kjøleskap. Ingen tegn til fuktskader på befaringsdagen.

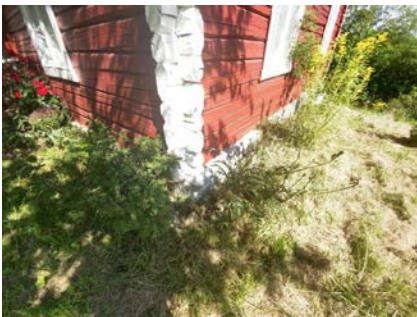
Kontroll av drenering/fuktsikring.

- Overvåk tilstanden jevnlig. For å få tilstandsgrad 0 eller 1 må dreneringen skiftes ut, men tidspunktet for når dette er nødvendig er vanskelig å si noe om. Bruken av underetg/kjeller vil og være avgjørende.

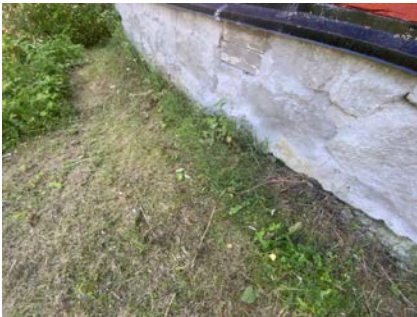
Kontroll av drenering/fuktsikring.
