# Tilstandsrapport

Fritidsbolig

Vortunglia 16, 1950 RØMSKOG

Befaringsdato: 01.07.2025

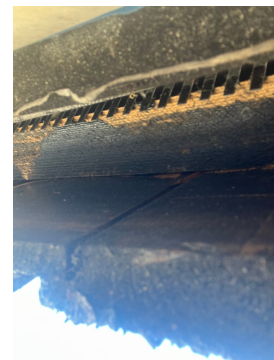
Yttervegger i trekonstruksjon med stående luftet trekledning.  
Ved stikk kontroll ble det observert musebånd.  
Vindskier av tre med beslag.

Bilde av musestopper bak kledning

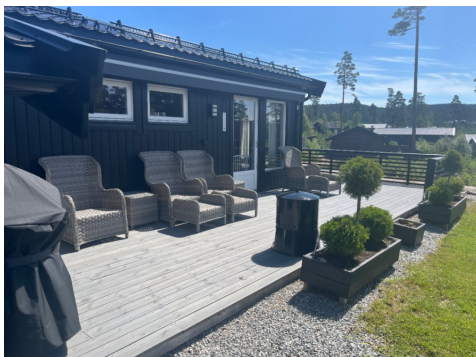
Terrasseplattning.

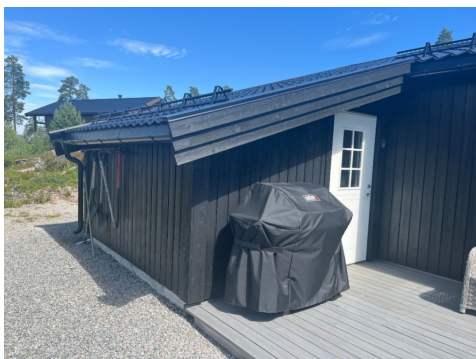
Tilliggende bod.

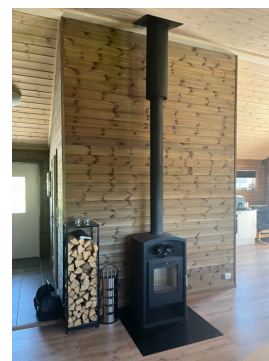
Iht. NRBR er siste siste feiing og tilsyn utført 11.7.2022.  
Ingen avvik eller anmerkninger er registrert på avtalen.  
Vurdering er på bakgrunn av tilsynsrapporten.

Vedovn.

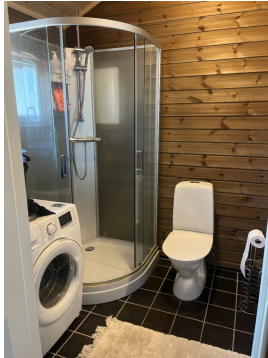
Bad fra byggeår.  
Det er ikke forevist dokumentasjon på oppbygging av våtrom eller FDV dokumenter.  
Våtrommet blir vurdert opp mot dagens krav, med henvisning til byggeår.

Bad med dusjkabinett.

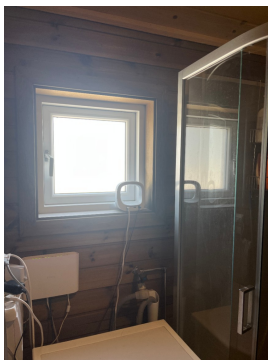
Vindu er i våtsonen til dusj, uten synlig fuktsikring.

Dører eller vinduer som er plassert i våtsoner, må være beskyttet mot fukt for at de ikke skal ta skade.

Vindu i våtsone til dusj.

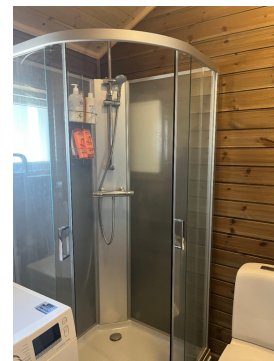
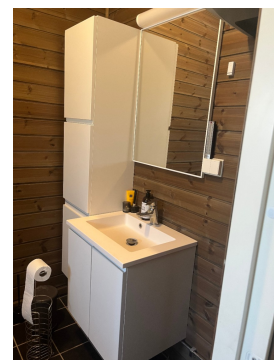
Trepanel i våtsoner er ikke fuktsikre.

Det er vurdert at behandlet trepanel har begrenset fuktpåkjenning over kortere tid, så lenge det opprettholdes dusjing i kabinett og varsomt bruk.

- Uten membran/tettesjikt er det høy risiko for at vann trenger gjennom konstruksjonene og kan medføre fuktskader.

Trepanel på våtsone til dusj

Trepanel på våtsone til servant.

Det anbefales fuktbestandig plate e.l. ved servant.

Hvis dusjkabinettet fjernes må det gjøres tiltak slik at veggene oppfyller kravet om membran, hvis ikke vil det kunne oppstå fuktskader.

Kostnadsestimat er kun satt for eventuell etablering av membran/tettesjikt på vegger i våtsoner (lokale tiltak).

**Kostnadsestimat: 50 000 - 100 000**

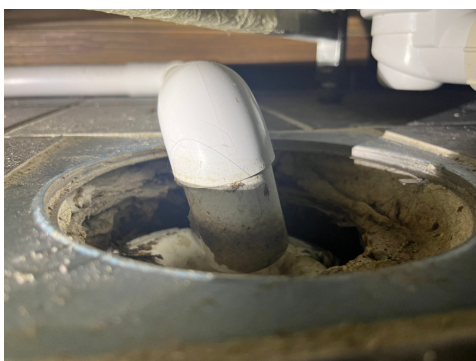
- Når sluket har begrenset tilgang, er det vanskelig å rengjøre sluket og å inspisere den for å oppdage skader i membranen/fuger rundt sluket, som er avgjørende for å forhindre lekkasjer.
- Det må innhentes dokumentasjon.

Sluk under dusjkabinett.

Om mulig bør det innhentes dokumentasjon eller opplysninger om membran/tettesjikt på våtrommet.

**Kostnadsestimat: Ingen umiddelbar kostnad**

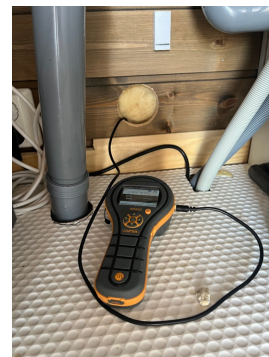
Det er ikke foretatt hulltaking da det er eksisterende hull i benkeskap mot dusjkabinett, måling her viste under 7,8 %, som er normalt.

Fuktmåling uten avvik.

Ved målinger under 7,8 % vil displayet ikke vise resultat.

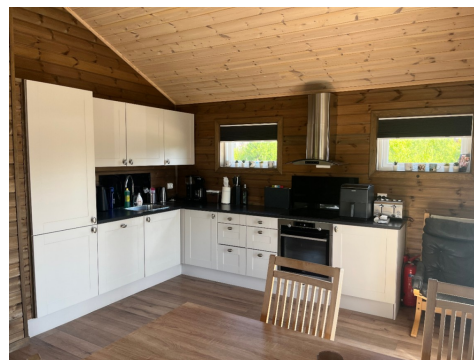
Ved fuktsøk ble det registrert normale verdier på utsatte steder.

Kjøkkeninnredning.

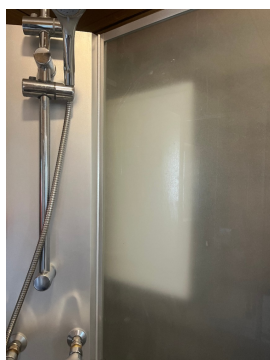
Fordelerskap bak dusjkabinett.

Det er ikke relevant med tiltak, foruten at fordelerskap bør inspiseres.

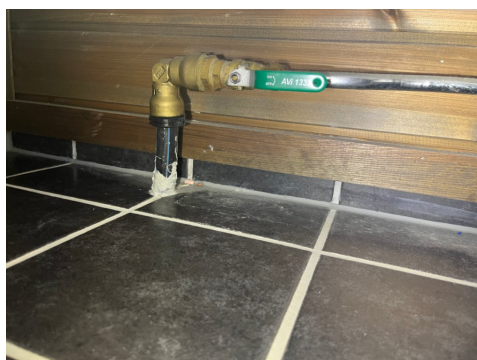
Stoppekran under servantskap.

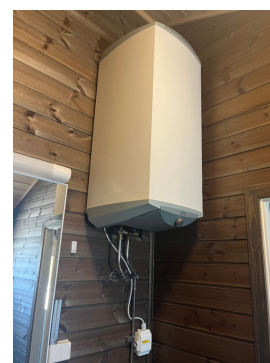
Vegghengt varmtvannsbereder på ca. 100 liter med direkte tilkobling på bad.

Vegghengt bereder på bad.

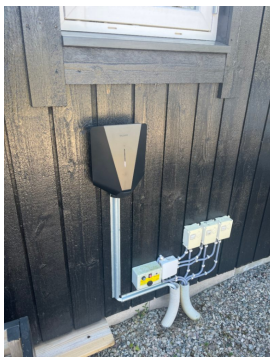
El-bil lader.

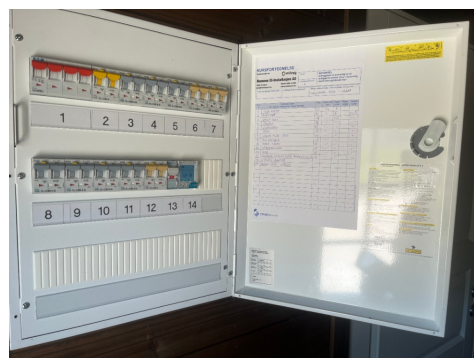
På grunnlag av opplysninger fra eier/selger, fremvist dokumentasjon og alder er det ikke behov for utvidet el-kontroll.

Sikringsskap.

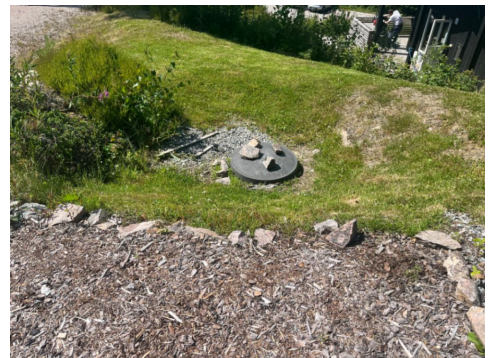
Forrige eier opplyser at det er lagt inn varmekabler i utvendig vann- og avløpsledninger med utvendig bryter.  
Forrige eier opplyser at det er egent tank for avløp, der hytteeier har ansvar for vedlikehold.

Tank for avløp.
