Tilstandsrapport

3-roms andelsleilighet

Marcus Thranes gate 24, 8624 MO I RANA

Rapportdato: 06.02.2025

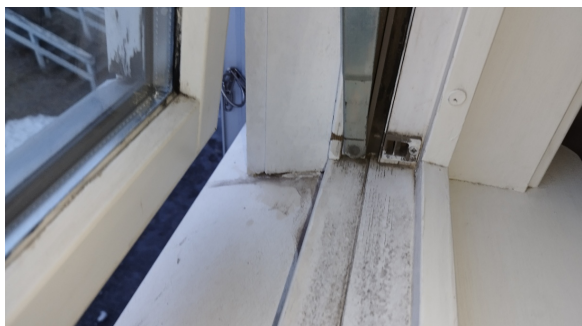
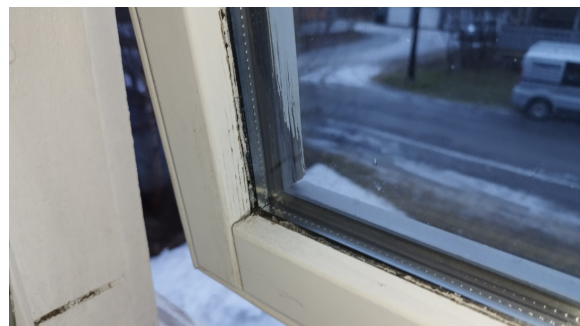
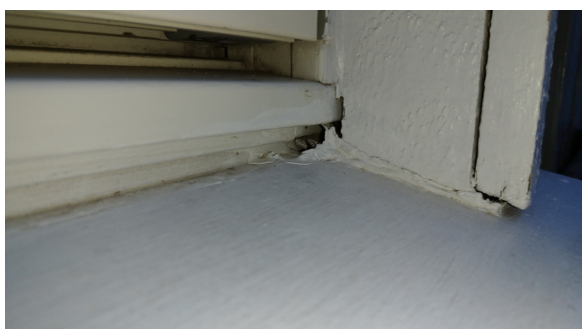
Vurdering av avvik:

- Det er påvist avvik rundt innsettsdetaljer.
- Karmene i vinduer er slitte og det er sprekker i trevirket.

Avflasset maling og værslitte vinduer.

Det er ikke oppbretter på beslag under vindu mot vindusmyg, slik at vann kan renne inn bak kledningen.

Det bør påregnes at enkelte vinduer må få utført vedlikehold og justeres.

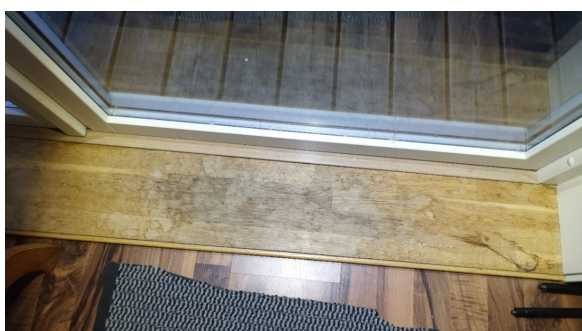
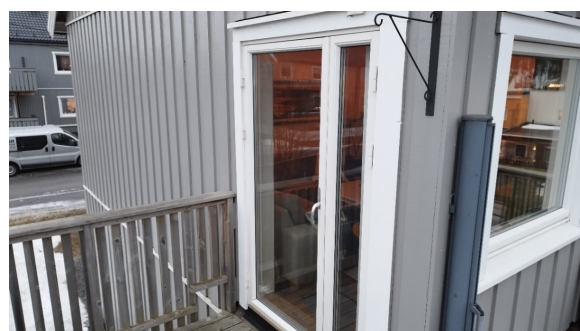
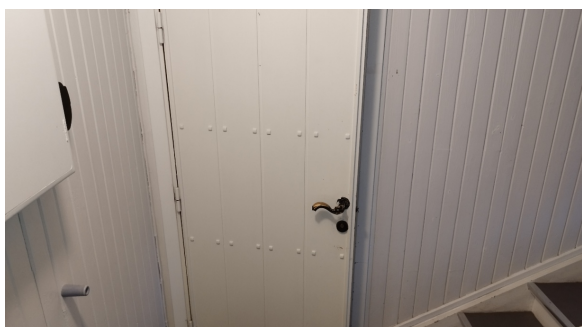
TE1 Dører

Mindre avvik:

- Foringen ved terrassedøren har en del skjolder.
- Avflasket maling på inngangsdøren.

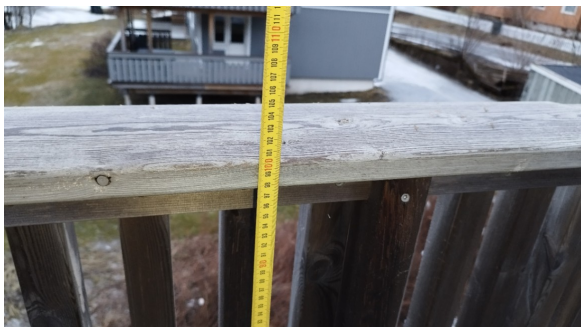
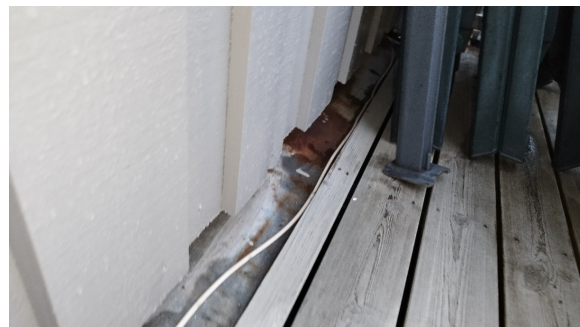
TE1 Balkonger, terrasser og rom under balkonger

Mindre avvik:

-Det er rustdannelser på beslaget i overgangen mellom terrassen og veggen.

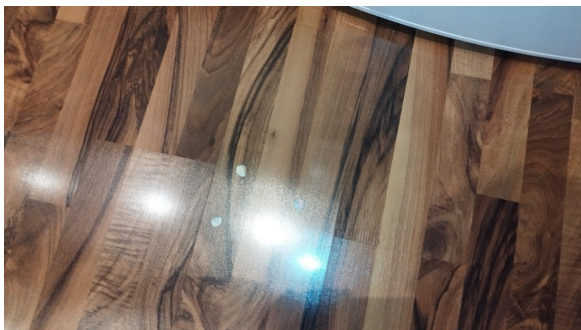
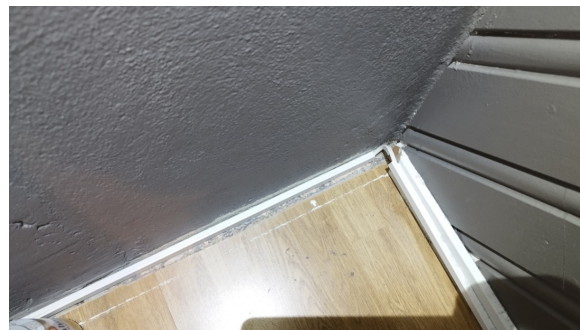
TG 2 Overflater

Det mangler en list på soverommet.

En del skruehull i panelplatene på det ene soverommet.

Boligen fungerer med avvikene, men det bør monteres list der dette mangler.

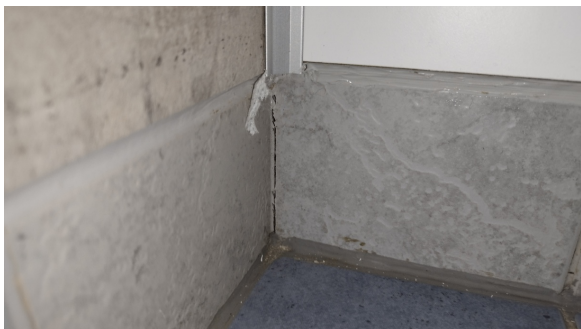
ⓘ TG 2 Overflater vegger og himling

- Det er vindu/dør med ikke fuktbestandige materialer i våtsonen (ved vask, dusj, badekar, osv.), løsningen eller byggematerialet er uegnet
- Våtromsplater er ikke montert fagmessig.

Det er ikke benyttet bunnlist i nedre kant av våtromsplatene.
Vindu i våtsonen ved dusjkabinettet.

For å få tilstandsgrad 0 eller 1 må platene byttes ut. Det vil imidlertid sjelden være økonomisk rasjonelt som et enkeltstående tiltak på en bolig som dette. Dersom badet en gang skal renoveres, påse at våtromsplater blir montert etter leverandørs leggeanvisning. Badet fungerer med dette avviket, men er ikke godkjent iht. dagens krav. TG2 settes ut fra standardens krav til vurdering av våtrom.

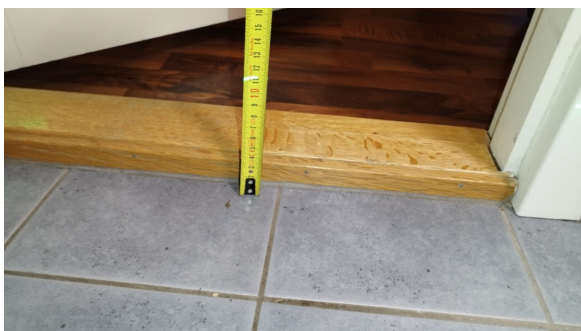
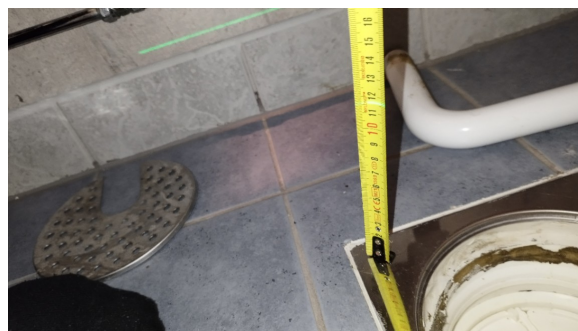
TG 2 Overflater Gulv

- Det er påvist avvik i fallforhold til sluk i forhold til krav i forskrift på byggetidspunktet.
- Det er påvist avvik i krav til høydeforskjell/fall-løsning på våtrommet.

Så lenge det benyttes dusjkabinett og bruksvannet ledes direkte ned i sluken, vil det ikke være noen umiddelbar fare for skade.

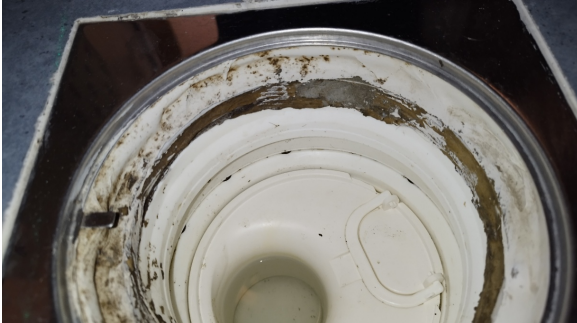
Det er skader på membranen ved sluken og løsningen er ikke tett. Det er og benyttet en del fugemasse omkring sluken som gjør inspeksjonen begrenset.

Kontroll av sluken.

Kostnadsestimat: 100 000 - 300 000

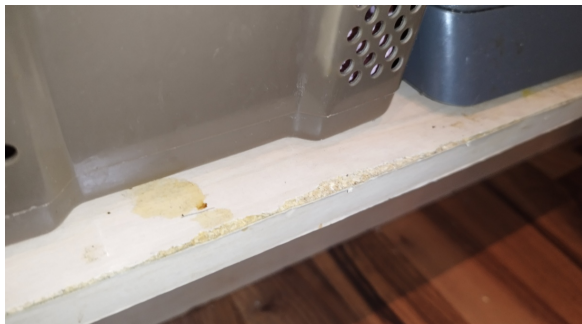
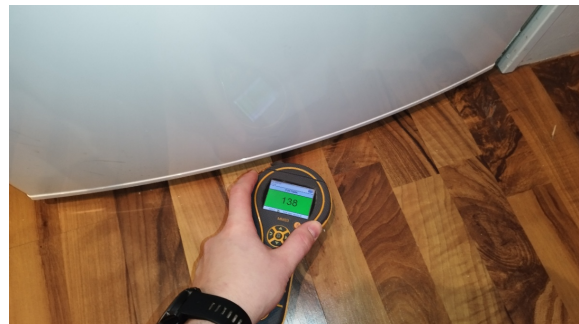
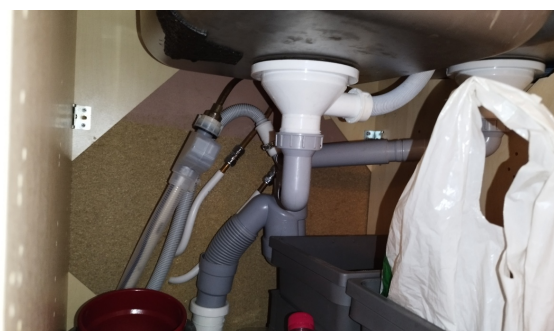
Det ble utført fuktsøk ved kjøleskap, oppvaskmaskin og vask. Det ble ikke registrert forhøyede fuktverdier.

Kjøkkenet fungerer med avviket, men det bør gjøres tiltak for å hindre fuktsvelling i skroget.

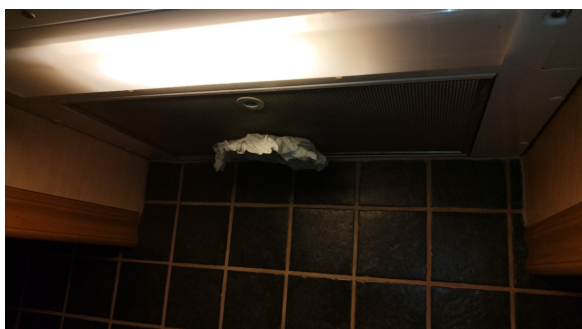
Test av avtrekket.

Utskifting av ventilatoren bør vurderes.

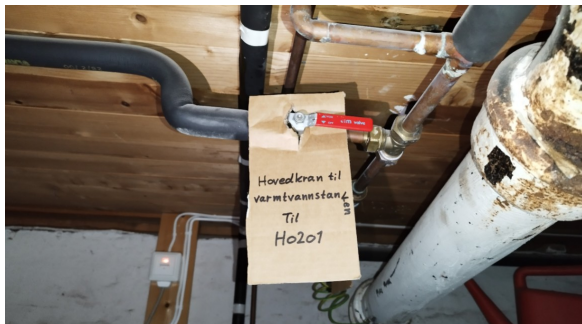
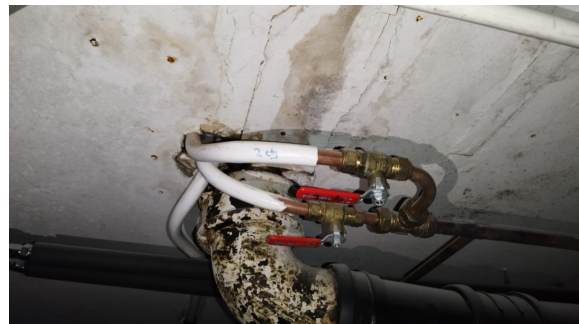
Stoppekran til leiligheten.

- Det er ikke behov for utbedringstiltak siden anlegget fungerer i dag, men ut ifra alder kan skader plutselig oppstå på eldre anlegg.
- I forbindelse med oppgradering av våtrom vil det være naturlig med utskiftning av rør.

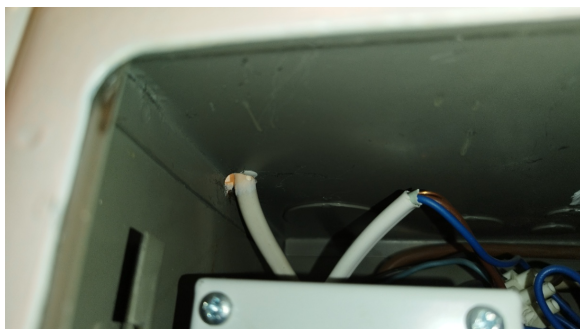
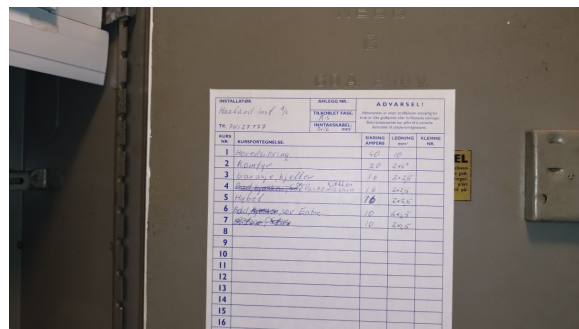
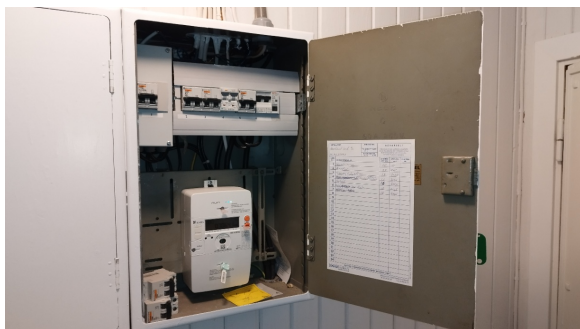
TE 3 Elektrisk anlegg

1. Foreligger det eltilsynsrapport de siste 5 år, og det er ikke foretatt arbeid på anlegget etter denne, utenom retting av eventuelle avvik i eltilsynsrapport (dvs en el-tilsynsrapport uten avvik)?
Nei

5. Foreligger det kontrollrapport fra offentlig myndighet – Det Lokale Eltilsyn (DLE) eller eventuelt andre tilsvarende kontrollinstanser med avvik som ikke er utbedret eller kontrollen er over 5 år?
Nei Takstingeniøren har ikke mottatt kontrollrapport fra siste tilsyn av anlegget utført av DLE.

NB:
Ved kjøp/salg anbefaler DLE kontroll av installasjon utført av installatørforetak. (NEK 405 EI kontroll i bolig).
