# Tilstandsrapport

Boligbygg med flere boenheter

Sandakerveien 103, 0483 OSLO

Befaringsdato: 24.01.2025

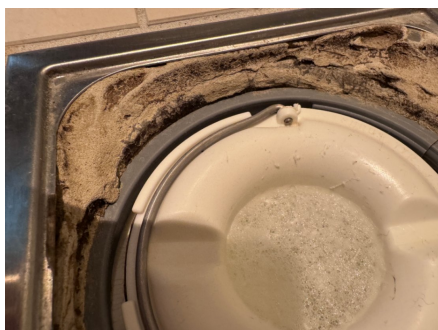
Badets sluk er montert i gulvet i dusjsonen. Membranmansjett for toppmembran/smøremembran er synlig tilknyttet til sluket med slukets klemring for en tett overgang mellom gulvmembran og sluk.
