# Tilstandsrapport - NS 3600

## Byframgrinna 15

1832 Askim

Gnr: 96 Bnr: 113

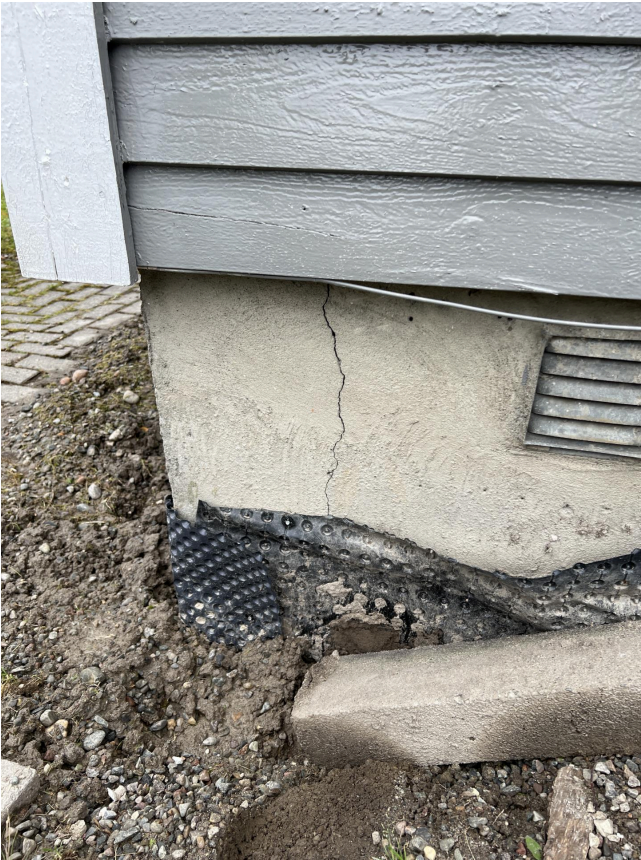
Det observeres en mindre sprekk i puss/leca på hjørnet ved terrasse. På befaringsdagen ble det ikke registrert noen tegn til setninger i bygningen og på bakgrunn av dette vurderes grunnmuren å være stabil.

En liten sprekk i grunnmuren er vanligvis ikke kritisk, men det kan likevel ha noen potensielle konsekvenser. Økt skade over tid, selv en liten sprekk kan utvide seg, spesielt i områder med frost og fukt, da vann som trenger inn kan fryse og utvide seg. Dette kan føre til at sprekken blir større med tiden.

Selv om små sprekker ofte er overfladiske, kan de indikere en viss grad av bevegelse i bygningen, som over tid kan utvikle seg til strukturelle utfordringer hvis de ikke blir overvåket.

Sprekk i grunnmur.

Tilstanden må holdes under oppsikt/overvåket.

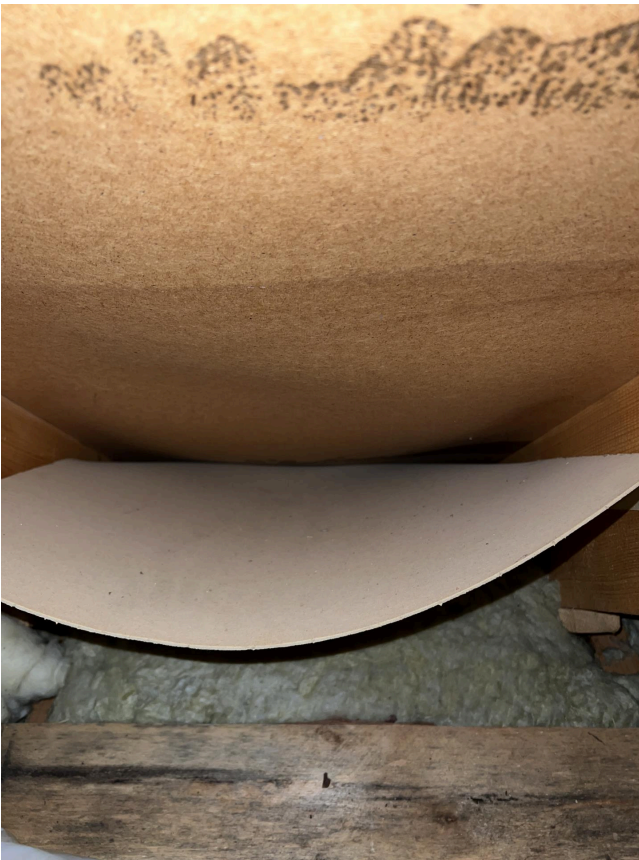
Luftespaltene i gesimser er begrenset, som medfører at konstruksjonen ikke har tilstrekkelig lufting. Manglende lufting av takkonstruksjonen kan medføre risiko for kondens, fuktproblematikk, dannelse av istapper og redusert levetid på konstruksjonen.

Manglende lufting mellom raftepapp/luftespalteskive og undertak.

For å få tilstandsgrad 0 eller 1 må lufting mellom raft/luftespalte og undertak forbedres.

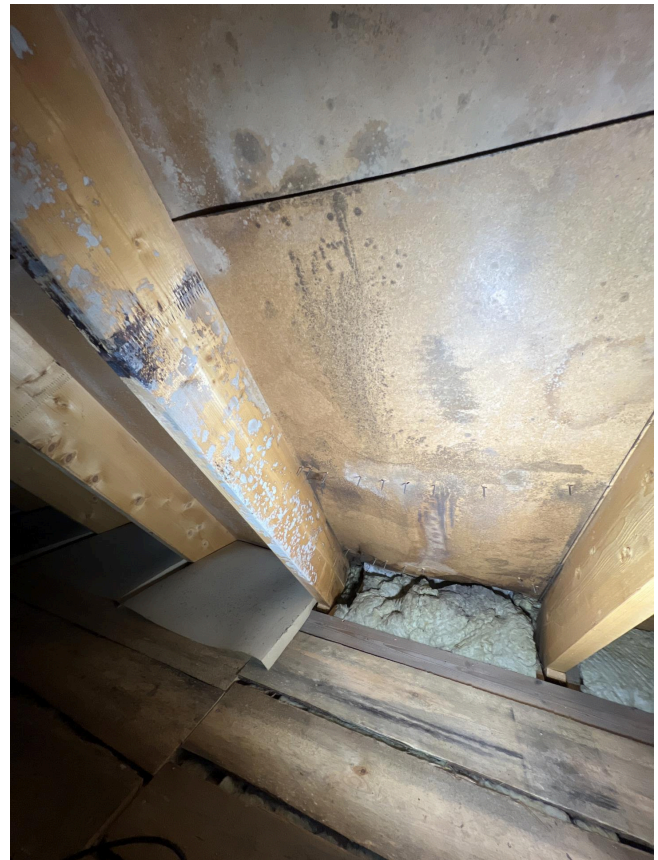
Misfarging på undertak, antas å være sotrester fra tidligere pipebrann.

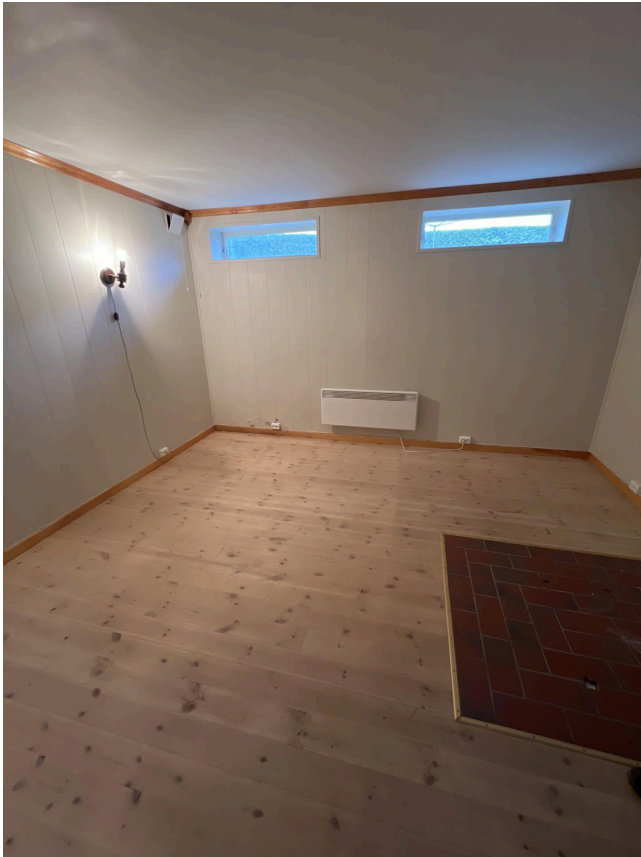
Oversikt kjellerstue

Det registreres innvendige fuktskader på vegg og gulv i kjellerstue. Svelleskader i veggoverflater og misfarging av gulvbord nærmest kjellervegg. Ved hulltaking oppdages det fuktig isolasjon og fuktig svartpapp på kjellervegg. Eksakt årsak bør avklares og videre fuktilførsel bør stoppes.

TG3 vurderes da det er påvist skader med behov for strakstiltak.

Årsak til skaden er antas å være mangelfull fuktsikring, hjemmelshaver oppdaget at knotteplasten ikke var ført langt nok over terreng, det er dette som trolig har ført til vanninntrengningen. Hjemmelshaver har selv gjort utbedringer på utsiden av grunnmur etter at skaden ble oppdaget.

Vegg og gulv må åpnes for kontroll av omfang, tørk og utskifting av skadet konstruksjon.

For å få tilstandsgrad 0 eller 1 må vegg og gulv skiftes i skadet område. Ved åpning av konstruksjonen bør veggen holdes åpen lenge nok til at grunnmuren har tørket, at eksakt årsak er avklart og at videre fuktilførsel er stoppet.

Utskifting av gulv og vegg.

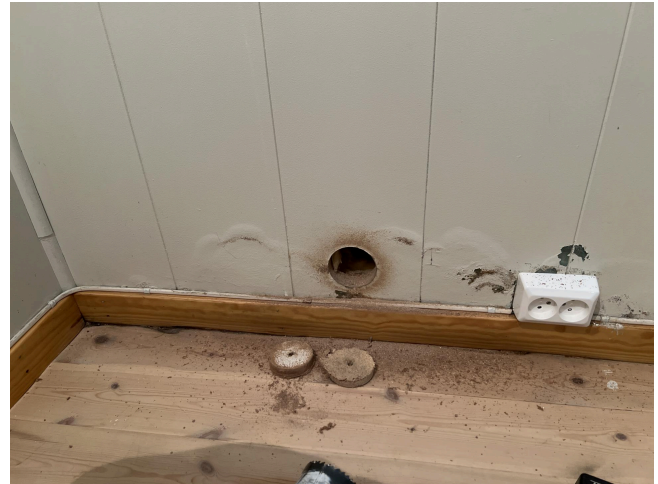
Bildet viser skader på gulv og vegg.

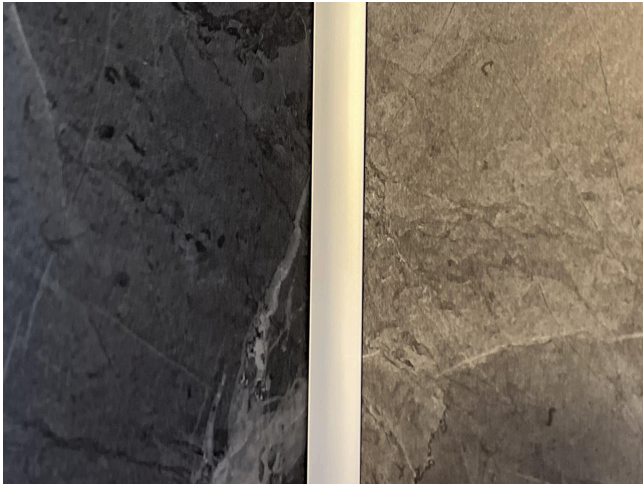
Sprekk mellom plate og hjørneprofil, fugemassen skal "tyte" ut ved montering av del 2 av hjørneprofil.

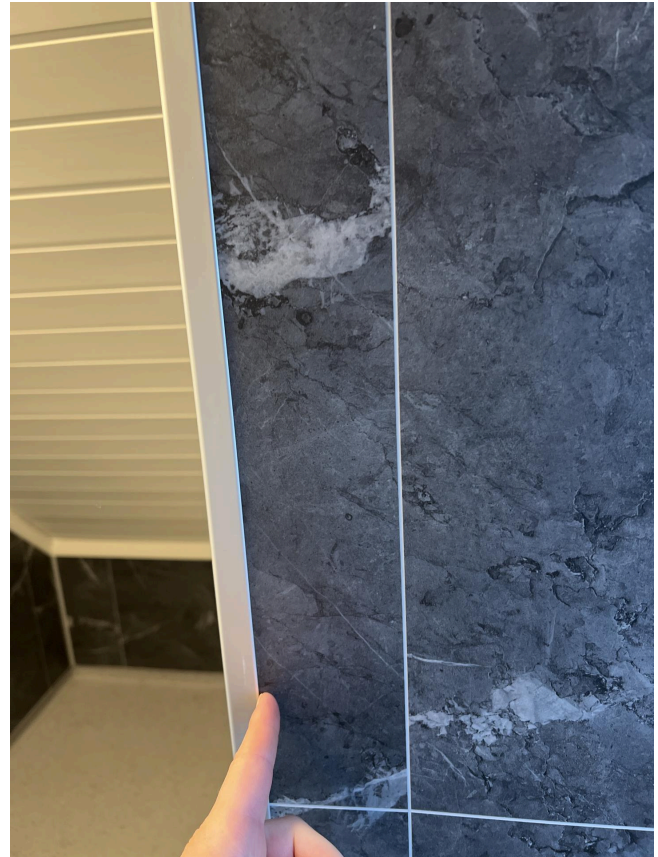
"Løst" utvendig hjørne,

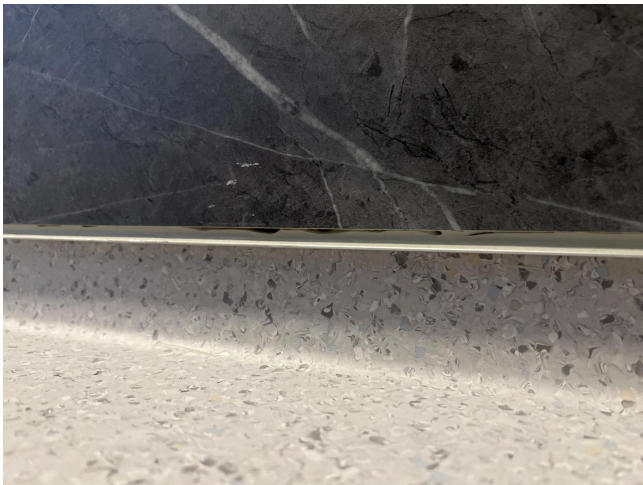
Ikke helt fullt med fugemasse mellom plate og bunnprofil.

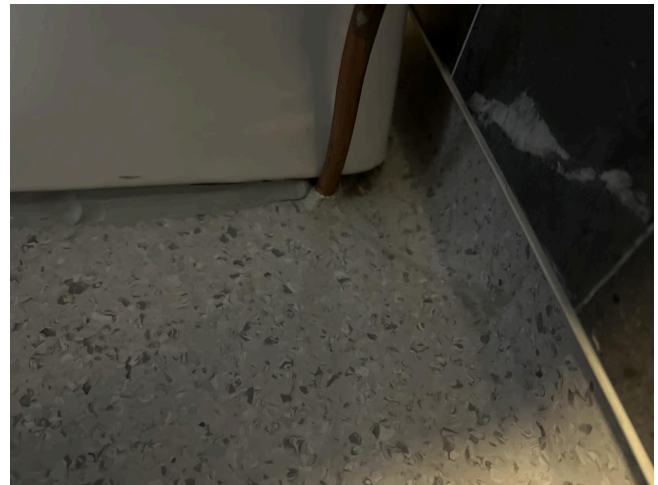
For liten oppbrett rundt rørgjennomføring.

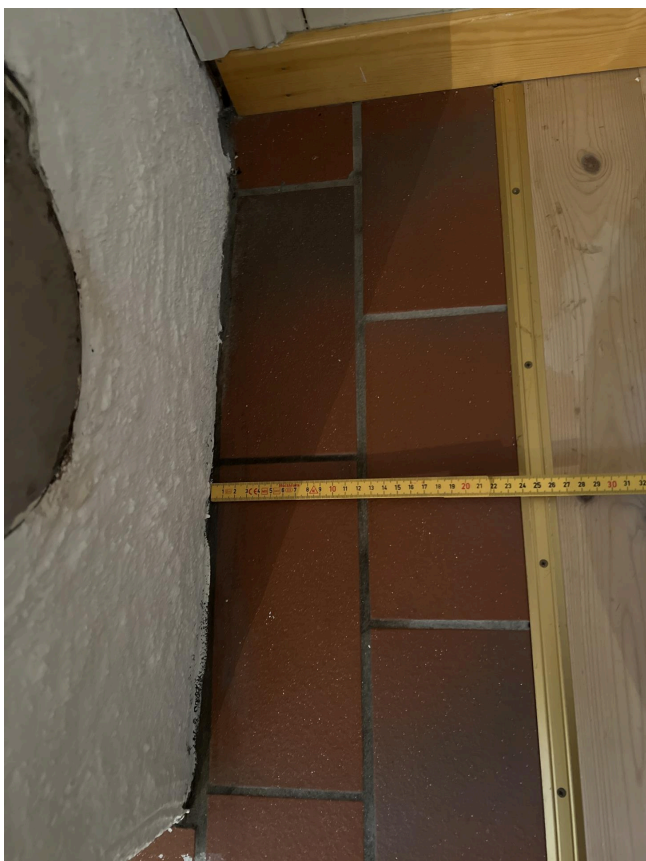
TG2 vurderes da ildfast plate mangler på gulvet under sotluke på pipe. Under luka skal golv av brennbart materiale dekkes med en ubrennbar plate i en horisontal avstand fra luka på minst 300 mm.

Under luka skal golv av brennbart materiale dekkes med en ubrennbar plate i en horisontal avstand fra luka på minst 300 mm.
