Gjertrudgjellan 7 7374 RØROS

Tilstandsrapport Eierskifte

Boligtype: Enebolig

Byggeår: 1974

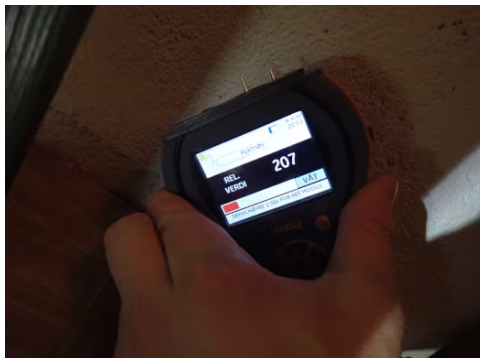
Tilfeldig måling i nedre del av vegg i underetasje

-Det er påvist noen utslag på fukt på overflater i gulv og nedre del av vegg innvendig i underetasje. Dette kan ha sammenheng med alder på drenering og/eller fuktopptrekk på grunn av manglende fuksikring under gulv. Boligen er oppført på et tidspunkt hvor det ikke ble benyttet fuksikring under kjellergulv og fundamenter på samme måte som i dag. Det vil derfor være påregnelig at konstruksjoner mot grunn trekker fukt og får forhøyede fuktverdier. Påviste forhold er ikke omfattende, og etasjen fungerer greit slik den fremstår i dag.

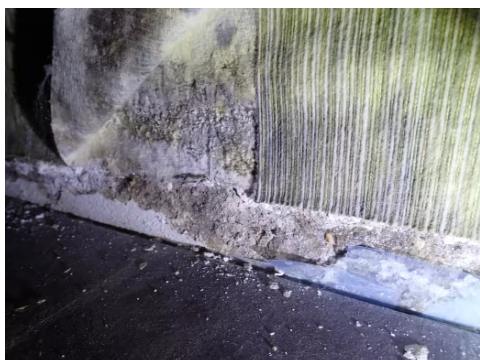
Misfarging/saltutslag i kott mot våtrom

-I kottet er det tegn på misfarging og saltutslag i nedre del av vegg mot bad/vaskerom. Dette kan ha sammenheng med manglende tettesjikt på gulv i dusjonen i våtrommet, og at det derfor har trukket fukt gjennom betongen. En annen årsak kan være allerede nevnte fuktopptrekk fra grunnen. Det bemerkes at det ikke ble påvist større fuktutslag her ved måling på befaringsdagen.

TG 2 på grunn av påviste fuktforhold og alder på drenering.

-Nærmere undersøkelser i den innerste boden anbefales.

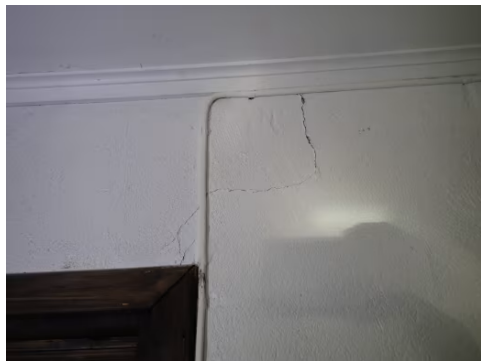
Innvendig grunnmursvegg (innervegg)

- Vegger mot terreng er kledd med tresnittplater. Kontrollen er derfor begrenset.
- I underetasjen er det påvist noen sprekker i innvendige grunnmursvegger (innervegger). Sprekkenes art og kan ha forekommet i tiden etter oppføring av bygget som følge av at det har "satt seg".
- Mot dør på bad/vaskerom i underetasje er det i synlig betonggulv tegn på noen riss, men ikke av vesentlig betydning. Gulvene er stort sett tildekket, og kontrollen blir noe begrenset.
- I garasje registreres det stedvis noen sprekker i tresnittplatene. Utvendig mur bærer ikke samme preg, og det er derfor usikkert hvorfor sprekkenes art har oppstått.
- Utvendig grunnmur har enkelte vertikale riss/sprekker med indikasjon på svinn eller setninger. Vurderes ikke omfattende, og det er ingen større skader.

TG 2 på grunn av at det er påvist enkelte sprekker.

- Det anbefales å foreta en gjenpussing av sprekker i grunnmur, slik at forholdet kan observeres over tid, med tanke på om dette er under utvikling eller er stabilt.

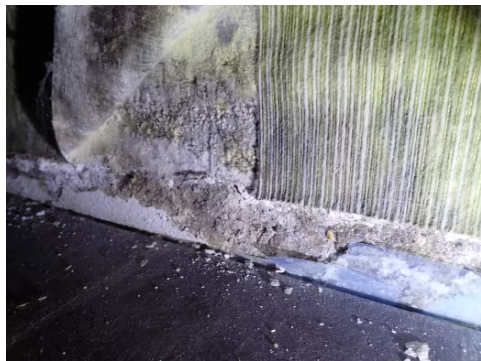
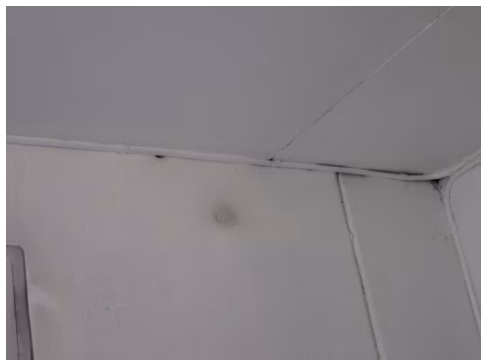
Tegn på heksesot

- I enkelte rom i underetasje er det misfarging som tegn på heksesot eller støvkondens i overgang vegg/himling. I eldre hus er det ofte kuldebroer. Der vil det oppstå kondens og støvet fester seg på flater med kondensproblemer. Heksesot, også kalt kjemisk sverting, ser ut som skjemmende sotaktige flekker og er fet og klebrig. Misfargingen skyldes en kjemisk reaksjon mellom avdampning fra kjemiske forbindelser i bygningsmaterialer (lim, lakk og maling) og fine sotpartikler i luften. Det dannes i luften og legger seg på overflater, for eksempel inne i skap, i dørsprekker, på vegger, i tak og på vindusruter.

TG 2 på grunn av påvist fukt og heksesot.

- Jevnlig kontroll av overflater anbefales med tanke på fukt. Umiddelbare tiltak er ikke nødvendig.
- Det kan være hensiktsmessig å oppgradere drenering før en eventuell innredning (påføring og kledning) av vegger foretas.
- Heksesot/støvkondens er ikke farlig. Dårlig ventilasjon kan føre til at partikler blir svevende i luften og øker risikoen for at heksesot dannes. Ved å sørge for god ventilasjon vil det bli mindre avgasser i boligen og dermed redusert risiko for heksesot.
- Nærmere undersøkelser i den innerste boden anbefales.

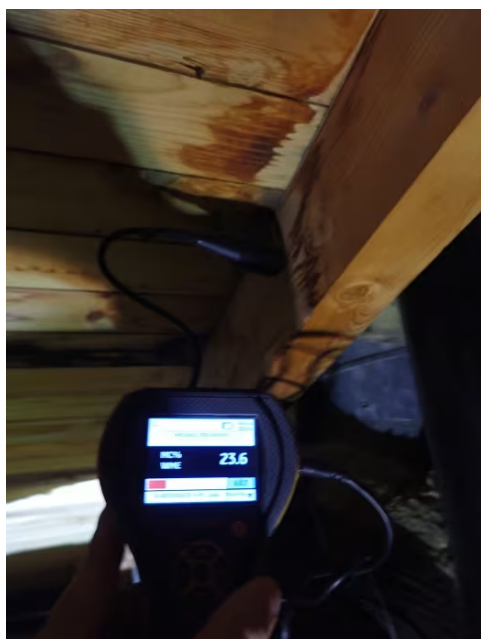
Fuktmåling ved kanalføring

- Det er påvist tegn på lekkasjer eller kondens ved kanalføring over tak. Fuktmåling i treverket viser et nivå over faregrensen for råteskader. Ingen synlig skade i konstruksjonen i dag.
- Himling i stue ved pipe har en skade fra gammelt av. Det opplyses at det var en lekkasje ved pipa for ca. 15-20 år siden, som ble utbedret den gangen. Himlingsplaten har tatt skade av dette, og ble ikke skiftet. Fuktskjoldene ved pipa har ingen aktiv fukt.
- Noe av isolasjonen på loftet ligger ikke tilfredsstillende på plass. Dette kan føre til varmetap.
- Det er lagret en del gjenstander på loftet, slik at kontrollen blir begrenset. Det kan derfor ikke utelukkes at det finnes andre skader, eller tegn på aktivitet fra skadedyr. Det ble kun foretatt noen stikkprøver ved løfting av isolasjon uten å påvise skadedyraktivitet.

TG 3 er satt på grunn av fare for skadeutvikling ved gjennomføring av kanal gjennom tak.
TG 2 settes for skade på himlingsplate, samt isolasjon som ikke ligger på plass.

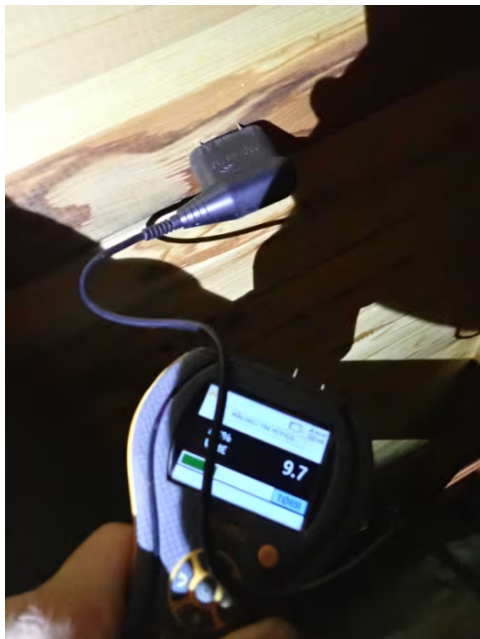
Fuktmerker ved pipe

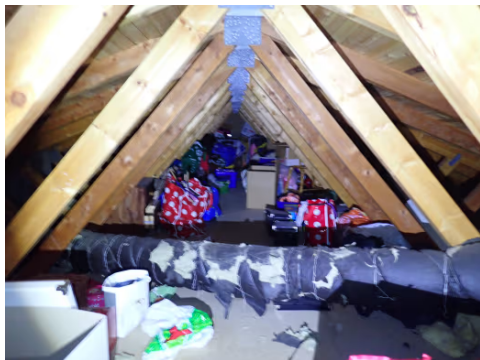
Lagrede gjenstander begrenser kontroll

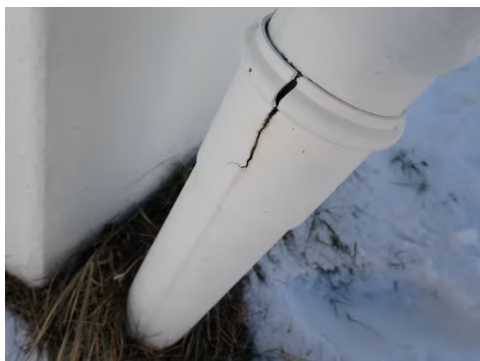
Sprekk i plastrør

- Det er indikasjon på deformasjoner i nedløpsrør.
- Plastrør som føres ned i bakken har stedvis sprekker.
- Takrenne over balkong har noen rustflekker, og indikasjon på drypplekkasje.

TG 2 på grunn av påviste forhold.

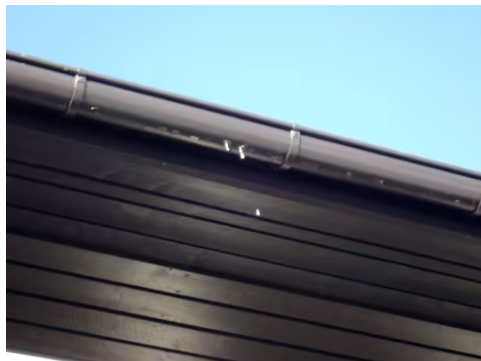
Rustflekker og symptom på drypp (istapper under renne)

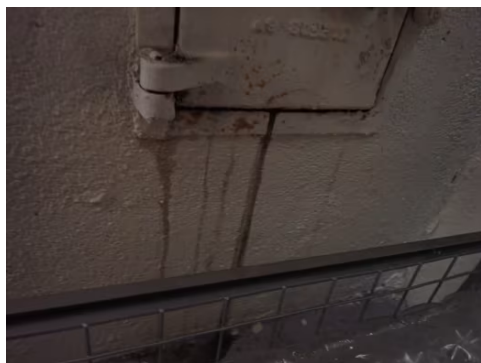
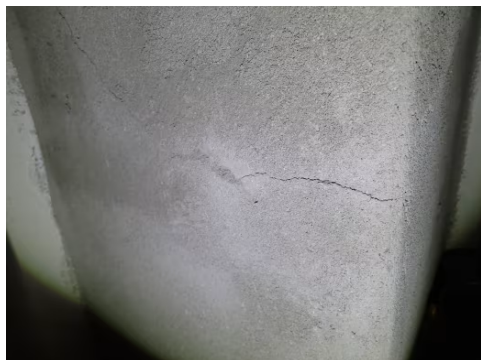
Påmurt del i underetasje

- Det er rennemerker fra sotluke.
- I bod i underetasje er det en påmurt del i murstein. Denne har noen sprekker.
- Det har forekommet sprekker mellom pipemur og påmurt peis. Dette er ikke unormalt å se, da det kan være noen mindre bevegelser mellom delene. Ofte på grunn av at det ikke er armert her.
- Pipemur over tak har sprekker/slitasje.

- Utbedring/etablering av pipehatt anbefales for å unngå inndriv i pipa, som kan føre til avrenning fra sotluke.
- Nærmere undersøkelser og eventuell utbedring av den påmurte delen i underetasje anbefales.
- Sprekker i pipemur over tak bør undersøkes nærmere, og deretter utbedres.

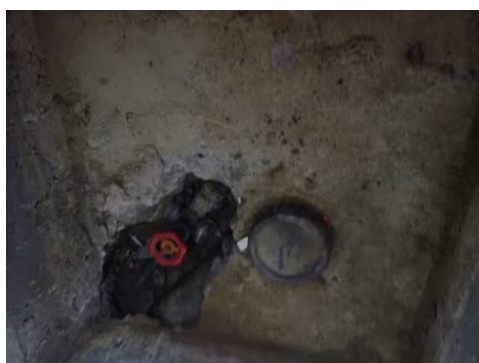
Stoppekran

Er det redusert vanntrykk ved prøving av to tappesteder samtidig?	Nei
Er det manglende tilgjengelighet til stoppekran?	Nei
Er det dårlig funksjon på stoppekran?	Ikke kontrollert
Oppsummering av vannledninger	TG-2
<p>-Eldre stoppekran. Ikke funksjonstestet pga. alder og fare for lekkasjer. Anbefales skiftet.</p> <p>-Det er noe irring på rør ved stoppekranen, men ingen synlige skader utover dette.</p> <p>-Mer enn halvparten av forventet brukstid er passert på eldre vannledninger. Restlevetiden er usikker.</p> <p>TG 2 på grunn av påviste forhold.</p>	
Anbefalte tiltak / ytterligere undersøkelser anbefales	
<p>-Stoppekran anbefales skiftet på grunn av usikker funksjon.</p> <p>-Det kan være hensiktsmessig med utskiftinger ved oppgradering av våtrom/kjøkken. Ikke behov for umiddelbare utskiftinger.</p>

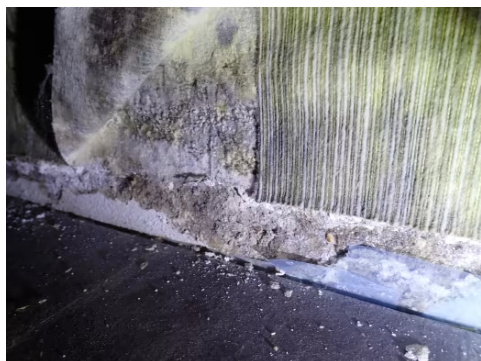
Påvist saltutslag mot dusjsone fra kott

-Rommet er delvis uten tettesjikt i våtsonen, og det er stor risiko for lekkasjer. Tettesjikt og sluk i rommet er aldrende og slitte, og har behov for utskifting. Sluket har noe rust.

-Vegg mot dusjsone er av mur. Det ble påvist at det kan ha trukket fukt fra dusjing gjennom murvegg mot kott.

Det er behov for totalrenovering av våtrommet!

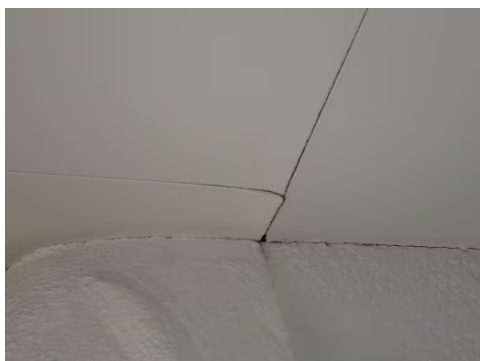
Overflater i enkelte rom har oppgraderingsbehov. Blant annet er det noen skader i himling ved pipe i stue, som kom av en lekkasje for mange år tilbake, samt at himling i den ene boden ble skadet ved legging av gulv i etasjen over for mange år tilbake. Det ble tråkket gjennom platen.
