Tilstandsrapport

Kombinert bolig/næring

Glenneveien 36, 1781 HALDEN

Befaringsdato: 06.12.2024

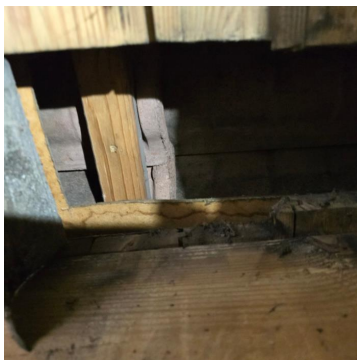
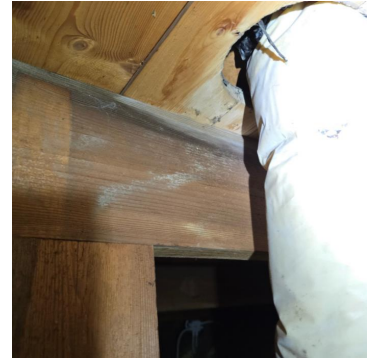
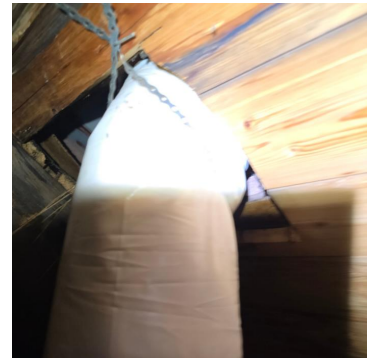
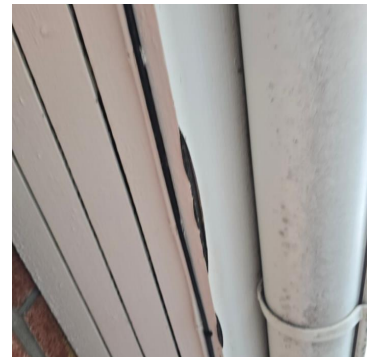
Synlig lekkasjer og råte på forkant bod/gesimskasse utenfor fotpleier.

Tak over del til fotpleier må undersøkes nærmere, synlig lekkasje på forkant bord. Kan skyldes lekkasje i tekking.

Synlig lekkasjer og råte forkant bord.

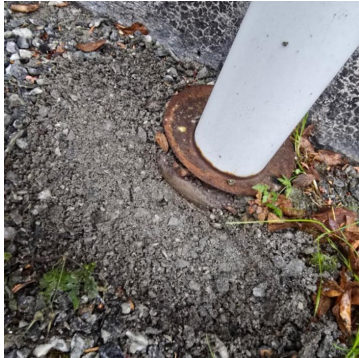
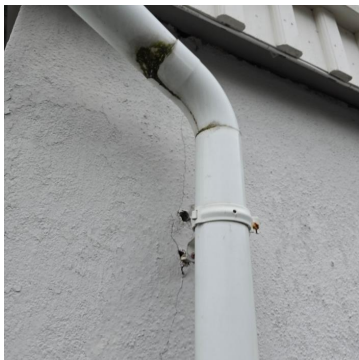
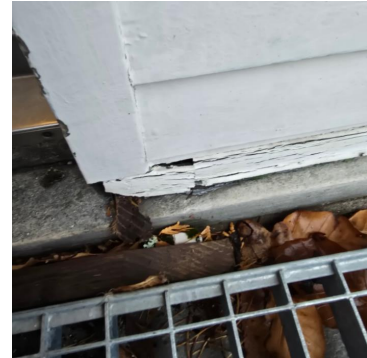
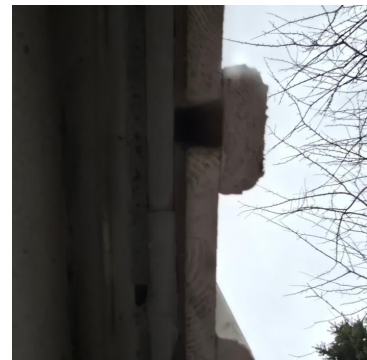
Nedløp går ned i soillrør i bakken.
Det er trolig noe lekkasjer i skjøter.

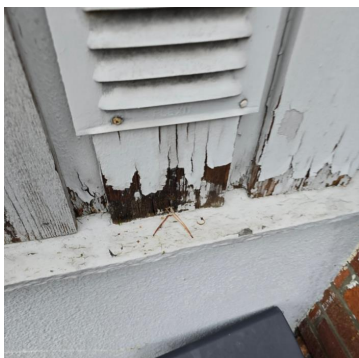
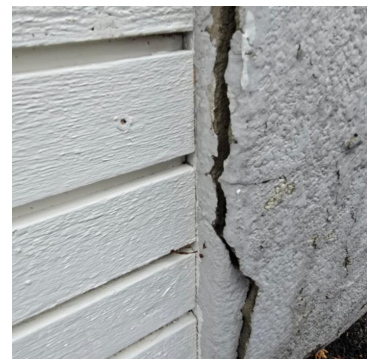
- Det er ingen eller liten lufting i nedre kant av kledning mot grunnmur.
- Det er påvist spredte råteskader i bordkledningen.

Pussede overflater har riss og løs puss. Kan skyldes frostsprengning.

- Råteskadet trekledning må skiftes ut.

Det må bregnes en del oppgraderinger og vedlikehold spesielt på første etasje.

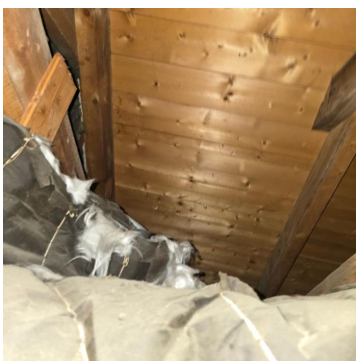
Loft over leilighet

Det er merkbar fukt bak isolasjon på loft over leiligheten. Manglende ventilering bak isolasjonsmattene.

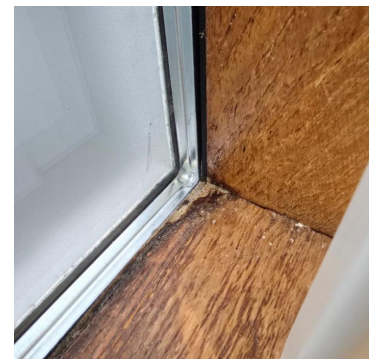
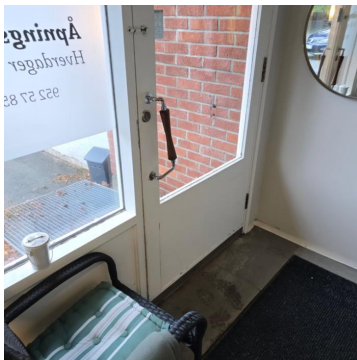
- Det er påvist at enkelte vinduer er vanskelig å åpne/lukke.
- Det er påvist noen glassruter som er punktert eller sprukne.
- Karmene i vinduer er slitte og det er sprekker i trevirket.

Vinduet som er blendet igjen har råteskader.

Det må bregnes bytting av vinduer i første etasje.

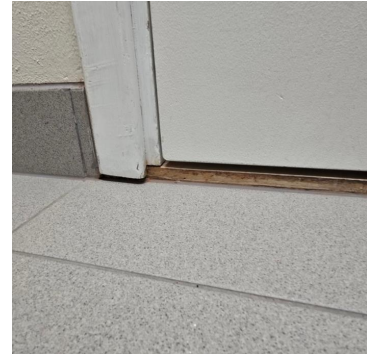
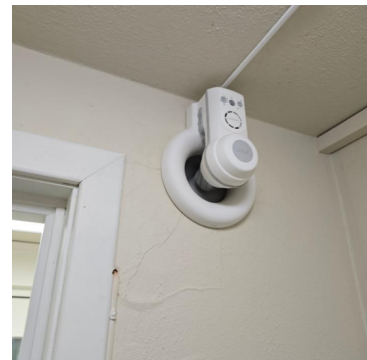
Det er sprekkdannelser i trepanel.

Laminatgulvet i legekantoret er noe skadd. Noe fuktmerker på vegger og hyller i skap i entré.

Det er noe behov for oppgraderinger av overflater i næringsdelene.

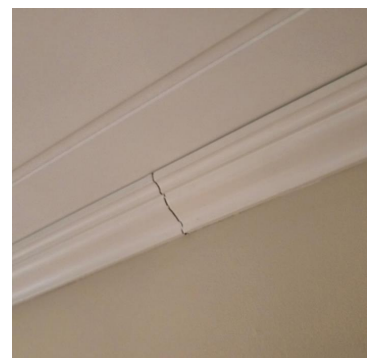
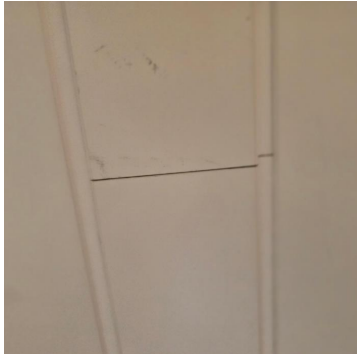
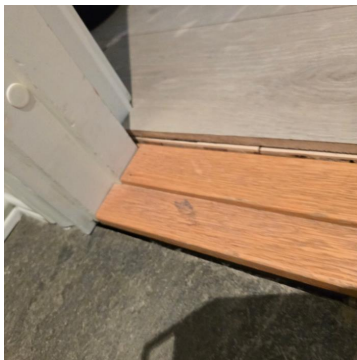
Det er noen sprekker mellom taklister og himlinger. Noen glipper i skjøter på mdf-panel i himling.

Det er sprekke i en terskel.

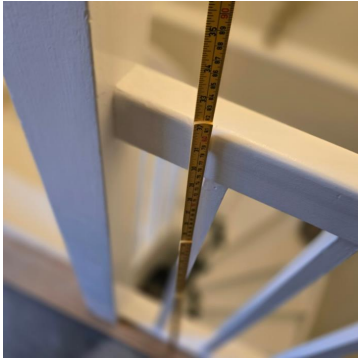
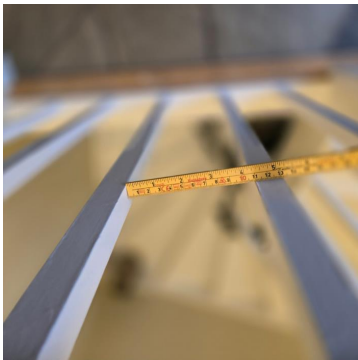
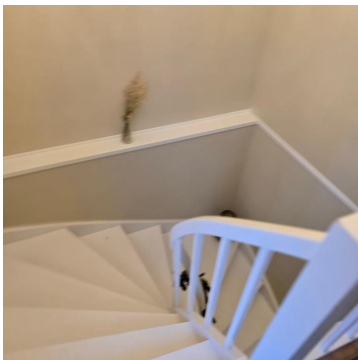
- Håndløper bør monteres, men det var ikke krav på byggetidspunktet.

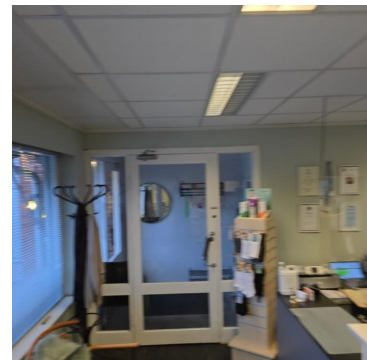
- Det er påvist avvik som tilsier at det bør foretas tiltak på enkelte dører.
- Glass i dører går ned til gulv. Det er ikke montert sikkerhetsglass.
Det mangler også sikkerhetsglass i vindu mellom vaskerom og vindfang.

Det må monteres sikkerhetsglass der glass er nærmere gulvet enn 80 cm.

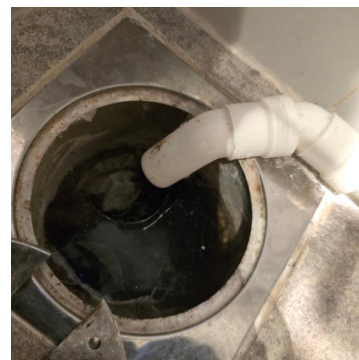
- Membran i kombinasjon med gammelt sluk uten klemring. Membran er smurt ned på sluk.
- Mer enn halvparten av forventet brukstid er passert på slukløsningen. Det er rust på sluket.

Tettesjikt må skiftes og dokumenteres for å oppnå dagens standard og krav. Membran nærmer seg halvparten av forventet levetid, og da det er ukjent membran anbefales det montering av dusjkabinett.

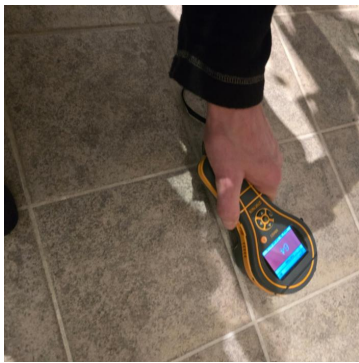
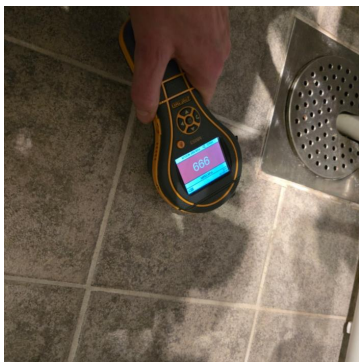
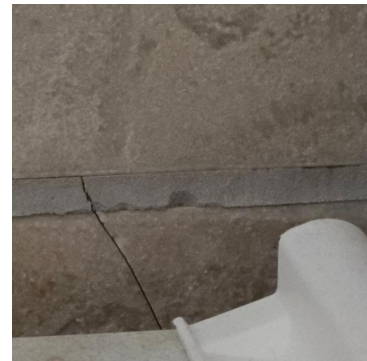
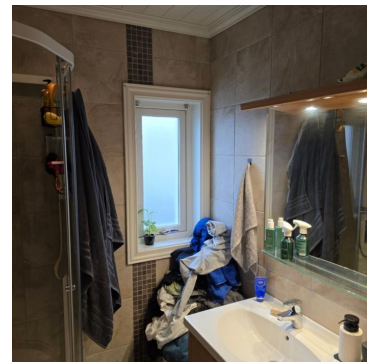
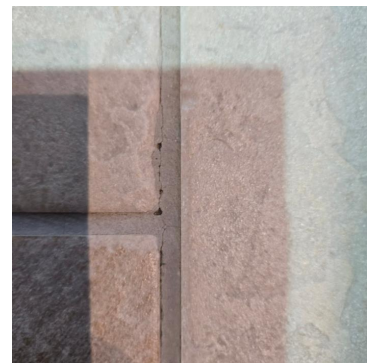
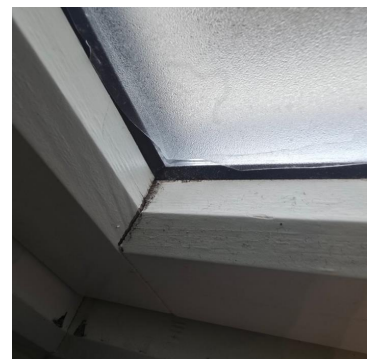
Det ble målt høye fuktindikasjoner på gulv.

Det er trolig ikke membran bak fliser. Det er ikke fuktsikring eller isolasjon i gulv og vegger.

Ved renovering av vaskerommet må det fuktsikres tilstrekkelig.

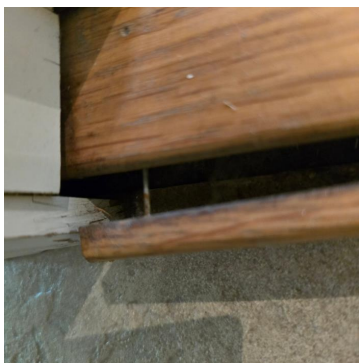
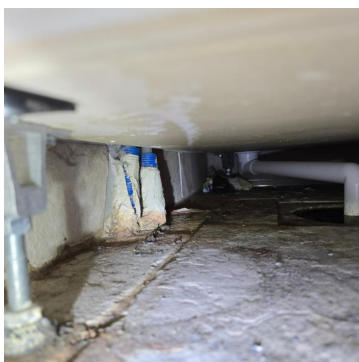
- Det er påvist at flisfuger har riss/sprekker.
- Det er påvist sprekker i fliser.
- Det er vindu/dør med ikke fuktbestandige materialer i våtsonen (ved vask, dusj, badekar, osv.), løsningen eller byggematerialet er uegnet

Det er noe svartesopp og sprekker i vinduskarmen.

Flass og fuktopptrekk i nedkant av dørlister.

- Fuger bør skiftes ut.
- Uegnede materialer må fuktbeskyttes/utskiftes.

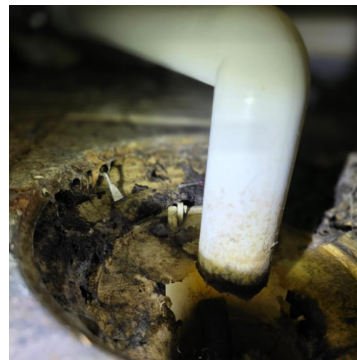
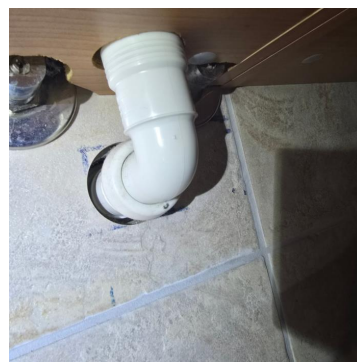
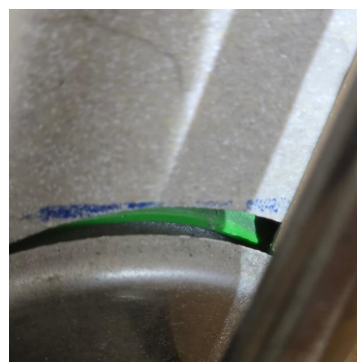
- Det må gjøres nærmere undersøkelser.
- Løsningen/utførelsen rundt rørgjennomføringer gir fare for fukt inn i konstruksjoner.

Tettesjikt må skiftes og dokumenteres for å oppnå dagens standard og krav.

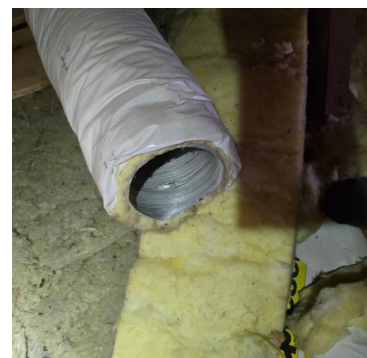
Ventilasjonskanalen til avtrekket ligger løst på loft. Er ikke ført ut. Gjør at all fuktig luft fra bad blir ført til loftet.

Ventilasjonskanalen må føres ut av loftet.

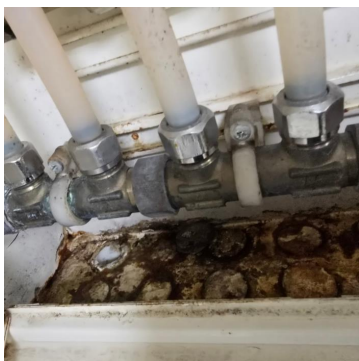
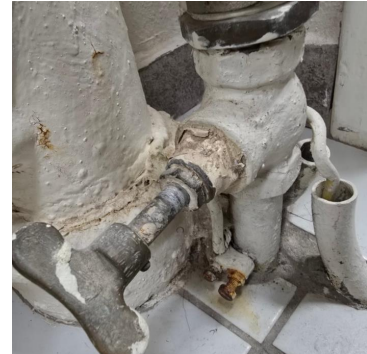
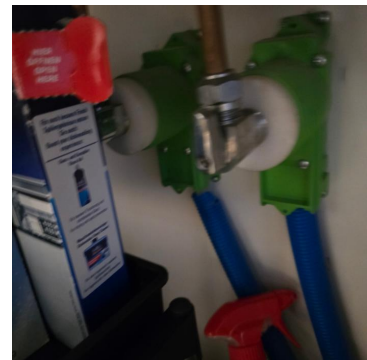
Det ble målt høye fuktindikasjoner på gulv.

Manglende stoppelokk bør monteres.

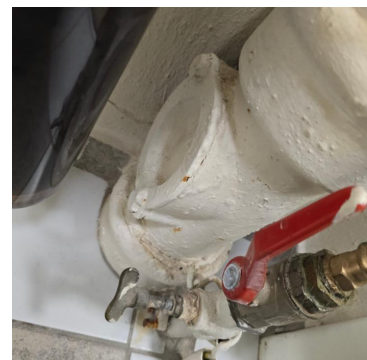
- Det er ikke behov for utbedringstiltak siden anlegget fungerer i dag, men ut ifra alder kan skader plutselig oppstå på eldre anlegg.
- I forbindelse med oppgradering av våtrom vil det være naturlig med utskiftning av rør.
- Tidspunkt for utskiftning av avløpsrør nærmer seg.
