## Nøkkelinformasjon

# Kombinasjonseiendom med leilighet og to næringslokaler sentralt på Låby

# Tilstandsrapport

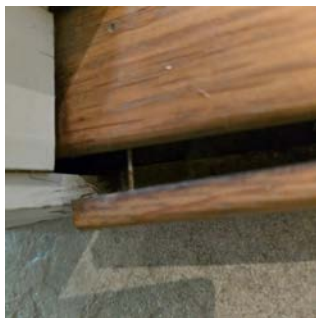
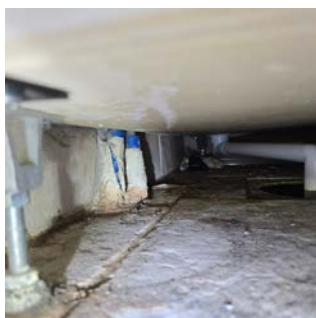
- Det er påvist at flisfuger har riss/sprekker.
- Det er påvist at høydeforskjell fra topp slukrist til gulv/synlig topp membran ved dørterskel er mindre enn 25 mm.
- Det er påvist avvik i fallforhold til sluk i forhold til krav i forskrift på byggetidspunktet.
- Fall målt til 5 mm. Gulvet er tilnærmet flatt. Det er ikke oppbrett av membran på terskel.

Vær oppmerksom ved bruk. For å få tilstandsgrad 0 eller 1 må gulvet bygges om, for å få riktig fall til sluk. Det vil imidlertid sjelden være økonomisk rasjonelt som et enkeltstående tiltak. Ved en eventuell renovering, påse at badet bygges med riktig fall til sluk. Det må etableres tett oppkant ved terskel for å hindre at lekkasjevann kan renne ut av rommet.
