**Prisant.:** Kr 4 800 000,-  
**Omkostn.:** Kr 121 350,-  
**Total ink omk.:** Kr 4 921 350,-  
**Selger:** Søndre Østfold Tingrett

# Kombinasjonseiendom med leilighet og to næringslokaler sentralt på Låby

| Tilstandsrapport ..... | 49 |

02.04.2025

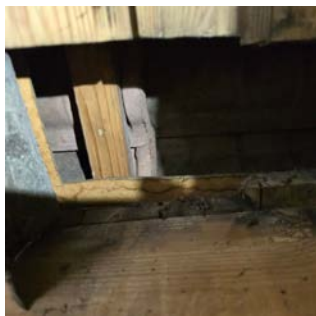
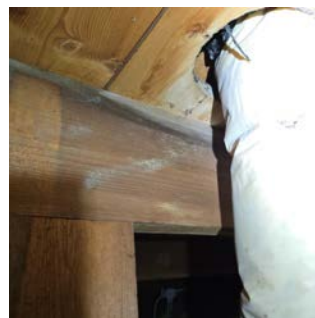
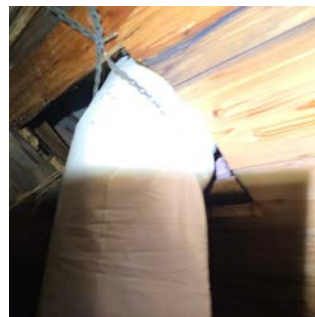
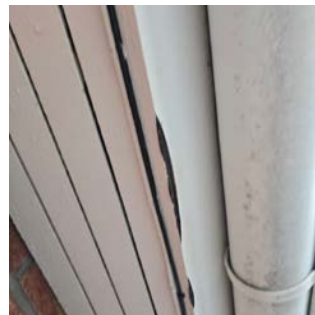
Synlig svertesopp og fuktmerker på undertak.

Synlig lekkasjer og råte på forkant bod/gesimskasse utenfor fotpleier.

Tak over del til fotpleier må undersøkes nærmere, synlig lekkasje på forkant bord. Kan skyldes lekkasje i tekking.

Synlig lekkasjer og råte forkant bord.

**Kostnadsestimat: 50 000 - 100 000**

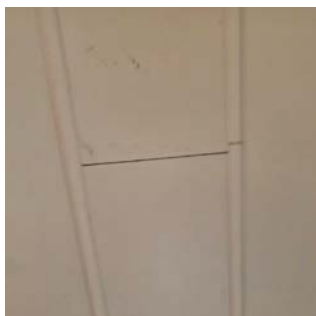
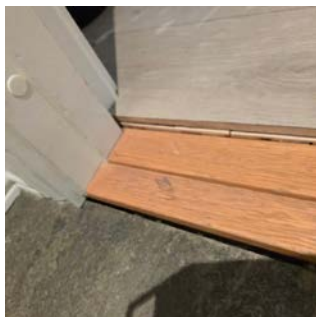
## TG 2 Etasjeskille/gulv mot grunn

Støpt plate på grunn i første etasje.  
Planavvik på 15 mm målt i første etasje, målt med laser over hele gulvet.

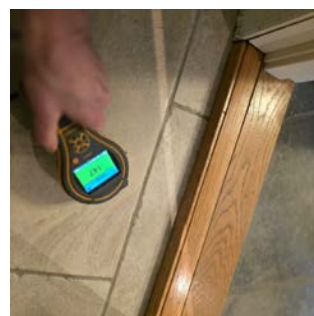
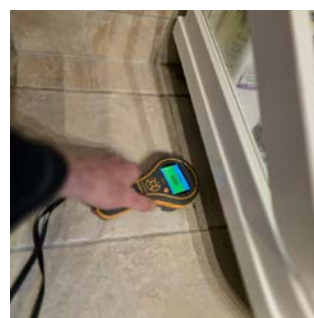
### Tilliggende konstruksjoner våtrom

Det ble fukt målt i allerede borret hull i vegg fra trapperommet. Det er mdf-panel, rupanel, isolasjon, papir og rupanel i badevegg.  
Det ble målt normale fuktverdier i vegg og på overflater.
