# Tilstandsrapport

Leilighet

Hisøysvingen 20 , 4817 HIS

Befaringsdato: 10.11.2025

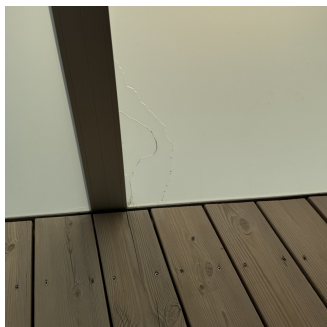
Det er registrert et glass med sprekk i rekkverket.

Glasset er tidligere byttet, men sprekken har kommet tilbake. Skaden vurderes å ha kun estetisk betydning og påvirker ikke funksjonen.

Sprekk i glassrekkverket

Det anbefales å følge med på glasset for eventuelle endringer og vurdere ny utskifting dersom sprekken utvikler seg.

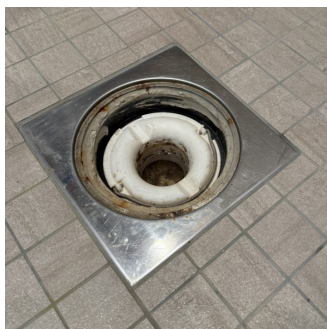
Plastsluk med klemring og synlig membran i sluk. Det anbefales jevnlig rengjøring av sluket for å sikre god funksjon og hindre opphopning av smuss som kan føre til dårlig avrenning eller lukt.

Sluk i dusjsone

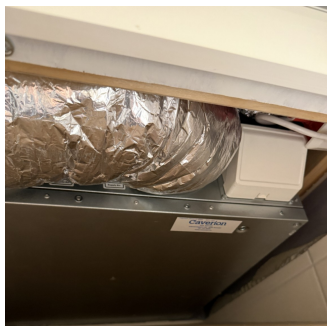
Leiligheten har balansert ventilasjon, og aggregatet er montert i himlingen på badet.

Aggregatet er montert i himlingen på badet.

Det anbefales jevnlig rengjøring og skifte av filter i henhold til leverandørens anvisninger for å sikre god luftkvalitet og energieffektivitet.
