# Tilstandsrapport

Leilighet

Hisøysvingen 20 , 4817 HIS

Befaringsdato: 10.11.2025

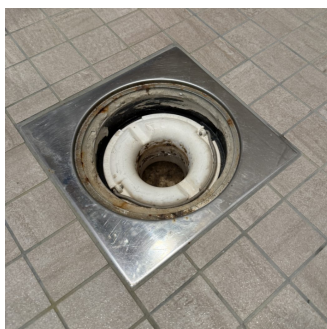
Plastsluk med klemring og synlig membran i sluk. Dokumentasjon fremlagt.

Sluk i dusjsone

Det anbefales jevnlig rengjøring av sluket for å sikre god funksjon og hindre opphopning av smuss som kan føre til dårlig avrenning eller lukt.
