Tilstandsrapport

Tomannsbolig

Kalamyrveien 57A , 4310 HOMMERSÅK

Befaringsdato: 20.04.2026

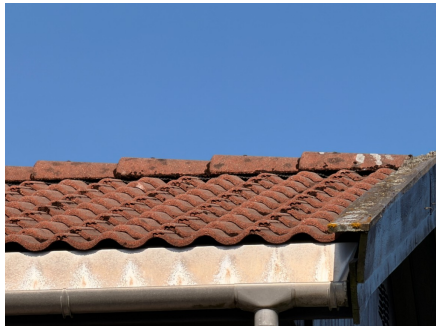
Taktekkingen er av betongtakstein. Taket er besiktiget fra bakkenivå.
Takstein fremstod uten synlige skader eller mangler ved befaring.

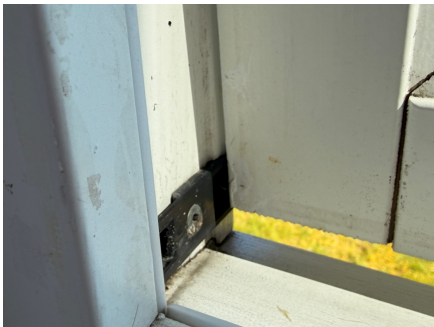
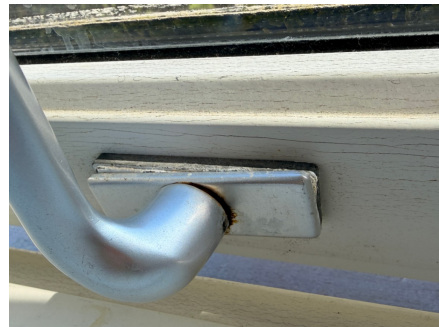
TG2 Vinduer

Det registreres svelling i foring ved vindu på soverom. Vinduet tar i karm ved åpning og lukking. Det er også registrert rust/ir på håndtak samt krakelering i maling på vinduet.

Anbefaler nærmere kontroll av årsak til svelling, da dette kan være relatert til fuktpåvirkning. Vindu bør justeres for å sikre normal funksjon og redusere slitasje.

Overflater og beslag bør vedlikeholdes for å hindre videre forringelse.

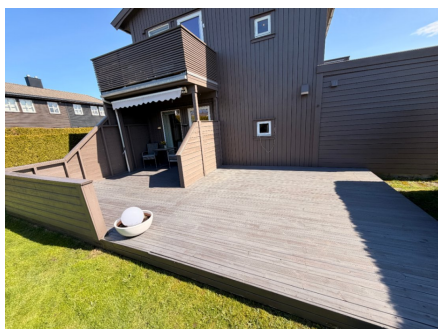
TG 1 Balkonger, terrasser og rom under balkonger

Det er etablert en markterrasse i impregneret trevirke.

Normal vær- og bruks slitasje på terrassebord og rekkverk. Normalt vedlikehold må påregnes.

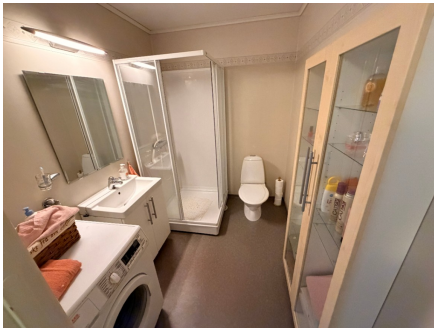
Aktuell byggeforskrift er tekniske forskrifter i perioden 1997-2010.

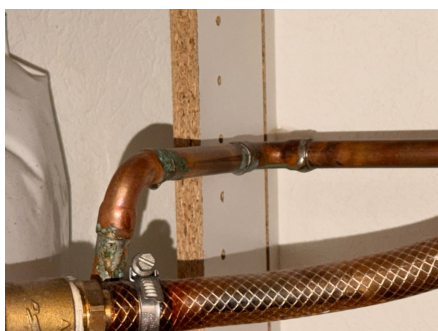
Det registreres irr på kobberrør. Dette kan indikere fuktpåkjening og kan på sikt medføre behov for tiltak dersom utviklingen vedvarer.

Forholdet bør følges opp med jevnlig kontroll for å avdekke eventuell utvikling.
