# Tilstandsrapport

Enebolig

Lomsnesveien 269, 1930 AURSKOG

Befaringsdato: 29.10.2024

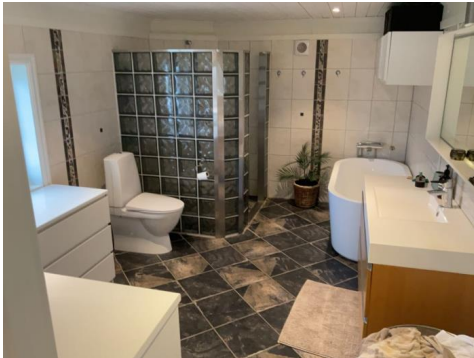
Baderommet har standard fra ca. 2005.  
Det er ikke fremlagt noe dokumentasjon på våtrommet.

- Det er mulighet for at det kan forekomme vannlekkasje på våtrommet hvor vann ikke vil gå til sluk.
- Det er påvist at høydeforskjell fra topp slukrist til gulv/synlig topp membran ved dørterskel er mindre enn 25 mm.
- Det er påvist avvik i fallforhold til sluk i forhold til krav i forskrift på byggetidspunktet.
- Svertesopp er registrert

Gulvet er hovedsaklig flatt og det er marginalt motfall mot dør. Det er ingen oppkant med membran mot dørterskel. Ved evt. lekkasje fra installasjoner på baderommet er det fare for at lekkasjevannet vil finne vei ut av baderommet.

- Det bør etableres avrenning inn til sluk for hele våtrommet.
- Det må foretas utbedring av fallforhold.
- Overflater må rengjøres.

Kostnadsestimat: 50 000 - 100 000

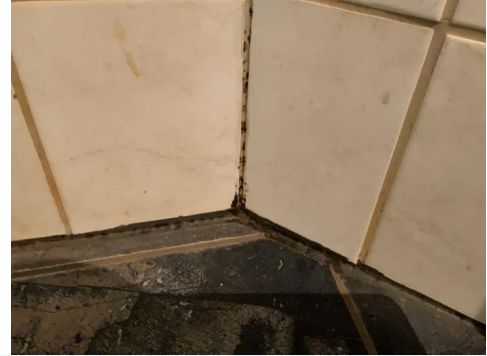
### TG 2 Sluk, membran og tettesjikt

- Overvåk tilstanden jevnlig. For å få tilstandsgrad 0 eller 1 må tettesjiktet skiftes ut, men tidspunktet for når dette er nødvendig er vanskelig å si noe om.

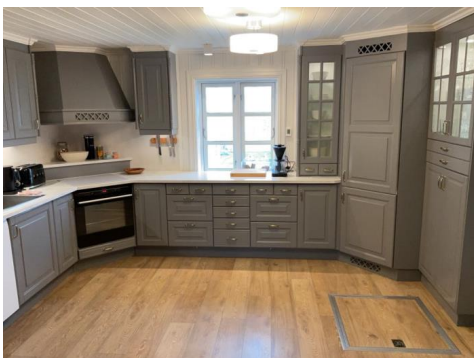
#### TG 1 Avtrekk

- Det må monteres tettemuffer i enden av varerørene.
