# Tilstandsrapport

Boligbygg med flere boenheter

Friis' gate 2 , 0187 OSLO

Befaringsdato: 13.01.2026

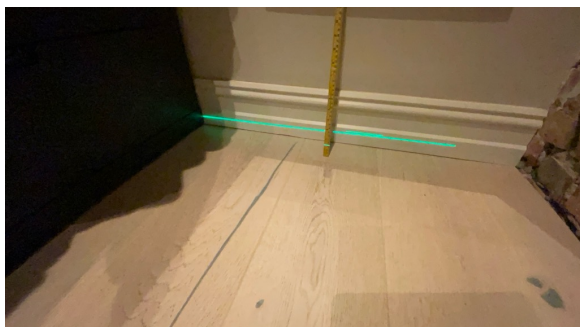
## ! TG 3 Etasjeskille/gulv mot grunn

- Det er målt høydeforskjell på mellom 15-30 mm gjennom hele rommet. Tilstandsgrad 2 gis med bakgrunn i standardens krav til godkjente måleavvik.
- Målt høydeforskjell på over 30 mm gjennom hele rommet. Tilstandsgrad 3 gis med bakgrunn i standardens krav til godkjente måleavvik.

Med bruk av nivelleringslaser ble det registrert totalt avvik i hele gangens lengde på mellom 15 og 40 mm, i soverom og stue på ca. 20 - 25 mm i tillegg til lokale skjevheter.

- For å få tilstandsgrad 0 eller 1 må høydeforskjeller rettes opp. Det vil imidlertid sjelden være økonomisk rasjonelt som et enkeltstående tiltak i en bolig som dette. Dersom boligen en gang skal renoveres, kan man vurdere slike tiltak.

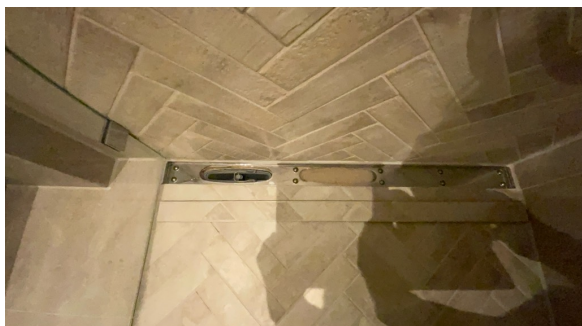
Stål slukskinne langs veggen i dusjen med plastvannlås.

Membranen er festet til klemringen på sluket.

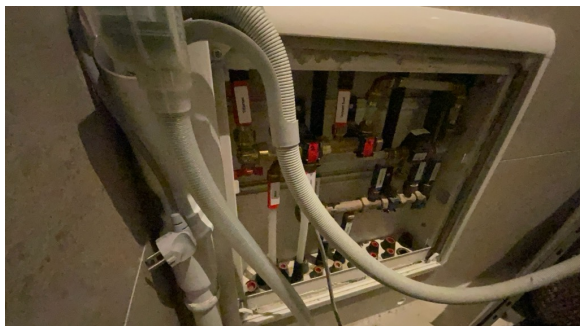
Det er rør i rørsystem med fordelerskap på badet.

Nye vannrør i 2022.
