# Tilstandsrapport

Fritidsbolig

Rognlivegen 11, 6697 VIHALS

Befaringsdato: 28.07.2025

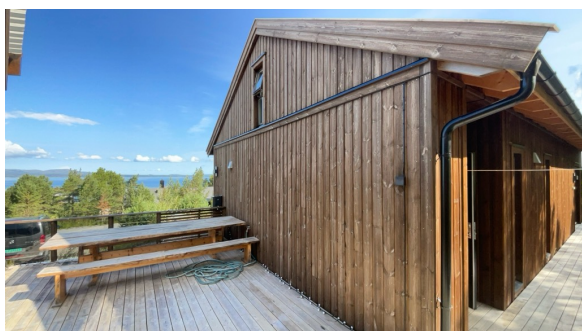
Overflatebehandling av gavellvegg må påregnes

- Andre tiltak:
- Det må påregnes overflatebehandling og etterskruing av enkelte bord på gavelvegg ved terrasse.

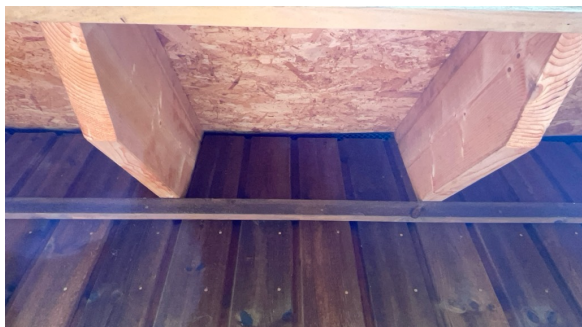
Synlig ventilering i overgang vegg /tak utvendig

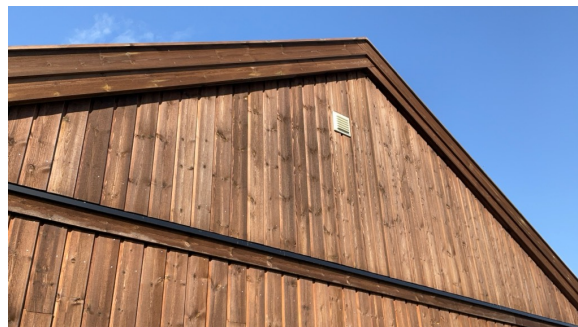
Ventilering av hemsrom over kjøkken via ventil

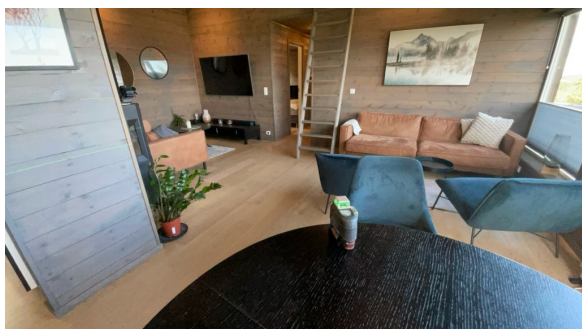
1. etasje. Plassering av laser ved kontroll av stue. Det er målt 10 mm høydeforskjell gjennom rommet. TG 1

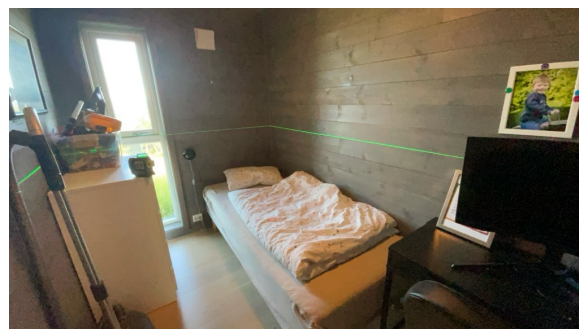
1. etasje. Plassering av laser ved kontroll av soverom. Det er målt 5 mm høydeforskjell gjennom rommet. TG 1

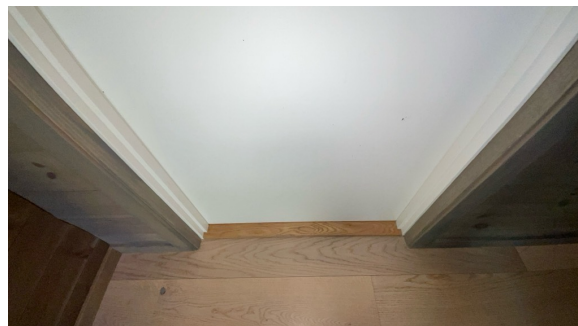
- Det er avvik:
  - Slitasje på dørkarm ved bad
  - Skader/merker i dør til bad og på dør inne på ett soverom.

Små overflateskader i dør til bad

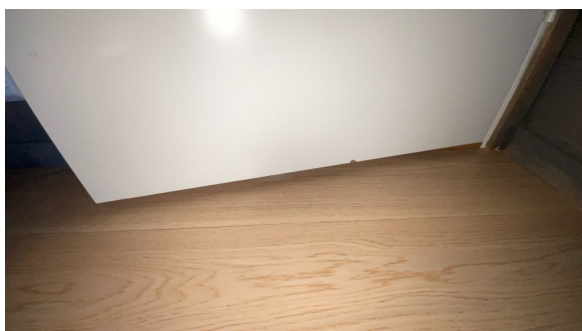
Liten skade på nedre dørblad inne på soverom

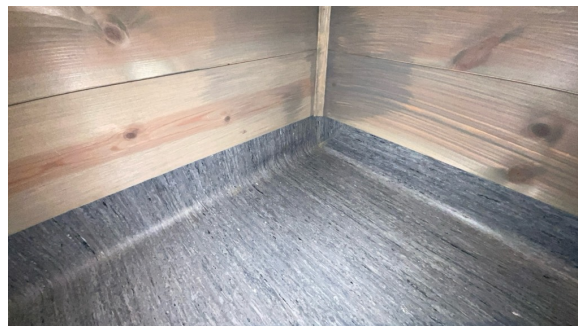
- Det er avvik:
- Oppbrett på belegg er løsnet/ujevnhet på yttervegg mot skillevegg

Oppbrett på belegg er løsnet/ujevnhet på yttervegg mot skillevegg

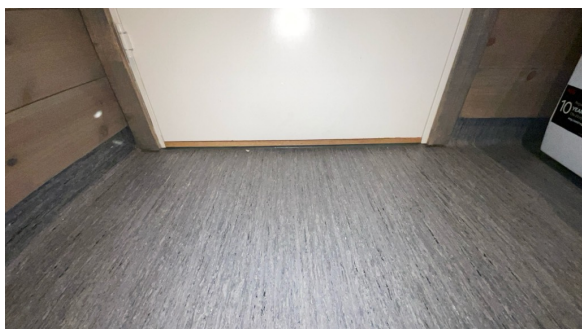
Fuget under dørterskel

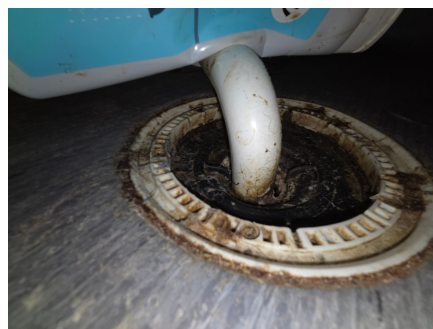
Sluk. Sluk bør jevnlig rengjøres

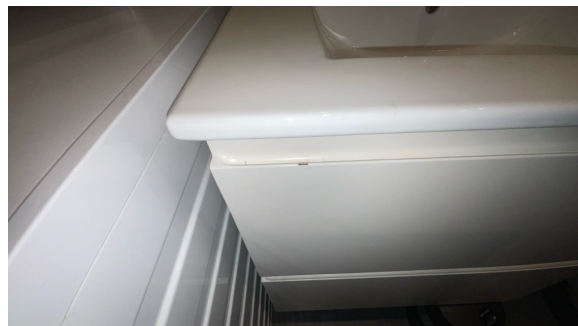
Overflateskade på skuffefront under servant

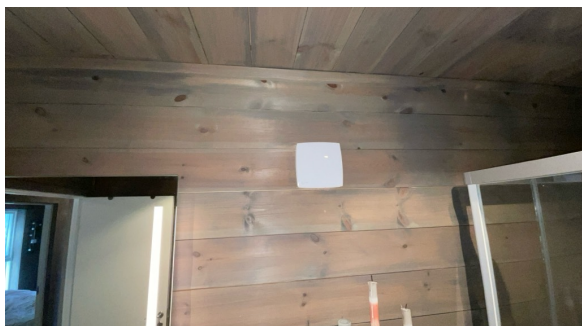
Mekanisk avtrekk på vegg

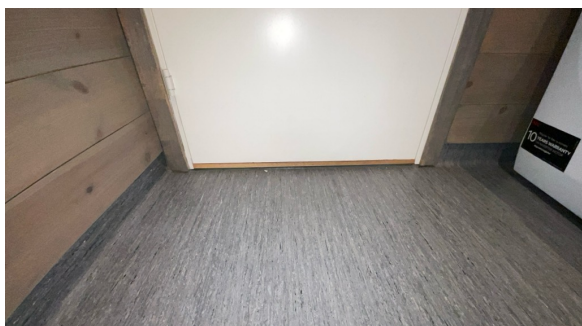
Konsekvens/risiko: Uten tilstrekkelig tilluft reduseres effekten på ventilasjon og det kan medføre over tid grobunn for mugg, sopp eller råte.

Liten luftespalte under dør

- Det bør være minimum 10 mm spalte under dør for tilluft.
- Tilluft bør komme via spalte under eller over dør for å bidra til god luftskiftning i boligen.

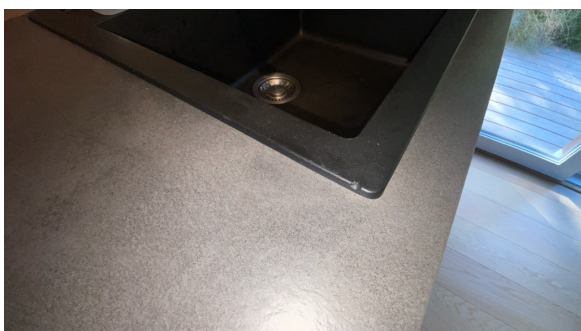
- Det er avvik:
- Det er ikke påvist tegn på at det er montert lekkasjedeteksjon ved oppvaskmaskin/oppvaskkum, dette er et krav på kjøkkenet ut ifra alder.
- Skade på hjørne av vask.

Skade på hjørne av vask

- Det bør monteres lekkasjedeteksjon ved oppvaskmaskin/oppvaskkum.
- Ikke behov for umiddelbare tiltak, må vurderes ut fra egne behov og ønsker.

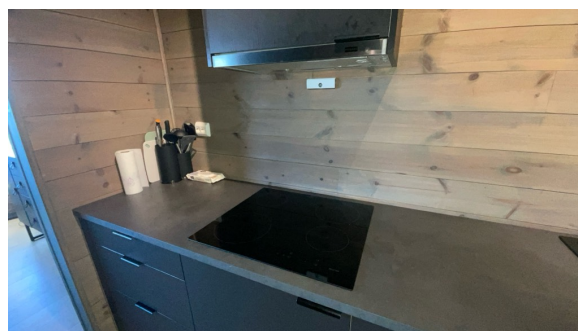
Anbefaler å få montert sikring mot sprut ved platetopp og ved servant

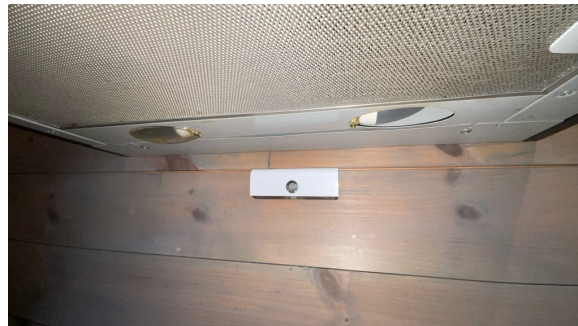
Mangler deksel over lyspære ved befaringen. Deksel er bestilt og vil bli montert så snart det kommer ifølge selger

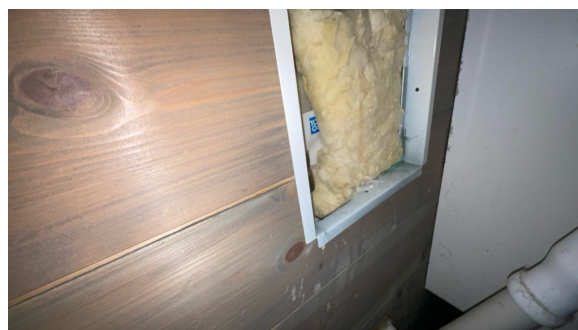
- Ved nybygging krever ny byggeforskrift, etter TEK 10/TEK 17 at rør og utstyr monteres vannskadesikkert! Det er ikke montert vannstoppventil og føler under kjøkkenbenk/oppvaskmaskin. Det mangler føler også i inspeksjonsluke til utekrane.

Inspeksjonsluke for utekrane bak vaskemaskin

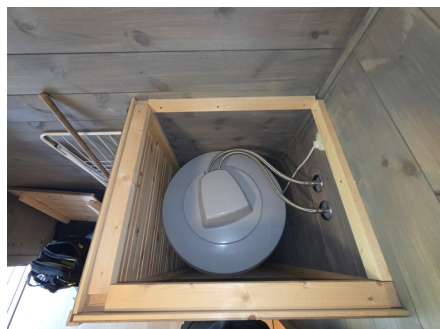
Oversikt varmtvannsbereider som er kledd inn med panel og løst lokk for inspeksjon

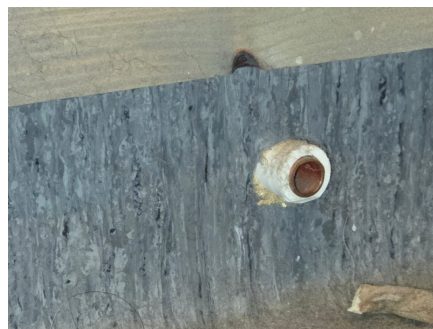
- Utløpsrør fra sikkerhetsventil skal legges med fall til sluk, her er sikkerhetsventil ført til oppsamlingskar som igjen har rør inn til bad av for liten dimensjon og det er fare for at lekkasje kan oppstå.

Utløpsrør fra varmtvannsbereider er synlig inne på bad bak vaskemaskin

- Tiltak må påregnes for å ivareta vannsikkerheten.

- Avrenning fra varmtvannstank skal ledes med fall til sluk/avløp med tilstrekkelig dimensjon eller så bør det være montert automatisk vannstoppeventil der berederen er plassert i tørt rom.

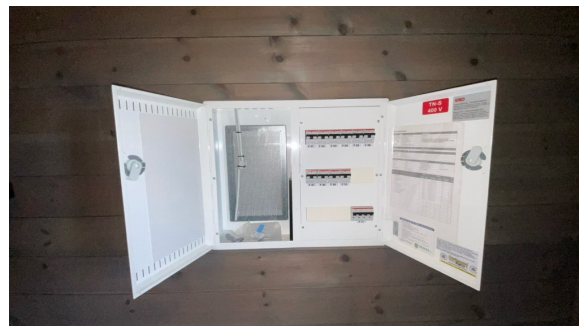
Utvendig hovedskap med overspenningsvern, AMS Strømmåler og Sikringsskap på soverom  
hovedsikring på 63 AMP
